CONFEDERACIÓN
HIDROGRÁFICA
DEL EBRO

INFORME DEL COMPORTAMIENTO DE LA LADERA DERECHA DE LA PRESA DE YESA (NAVARRA). NOVIEMBRE 2020

Zaragoza, noviembre de 2020

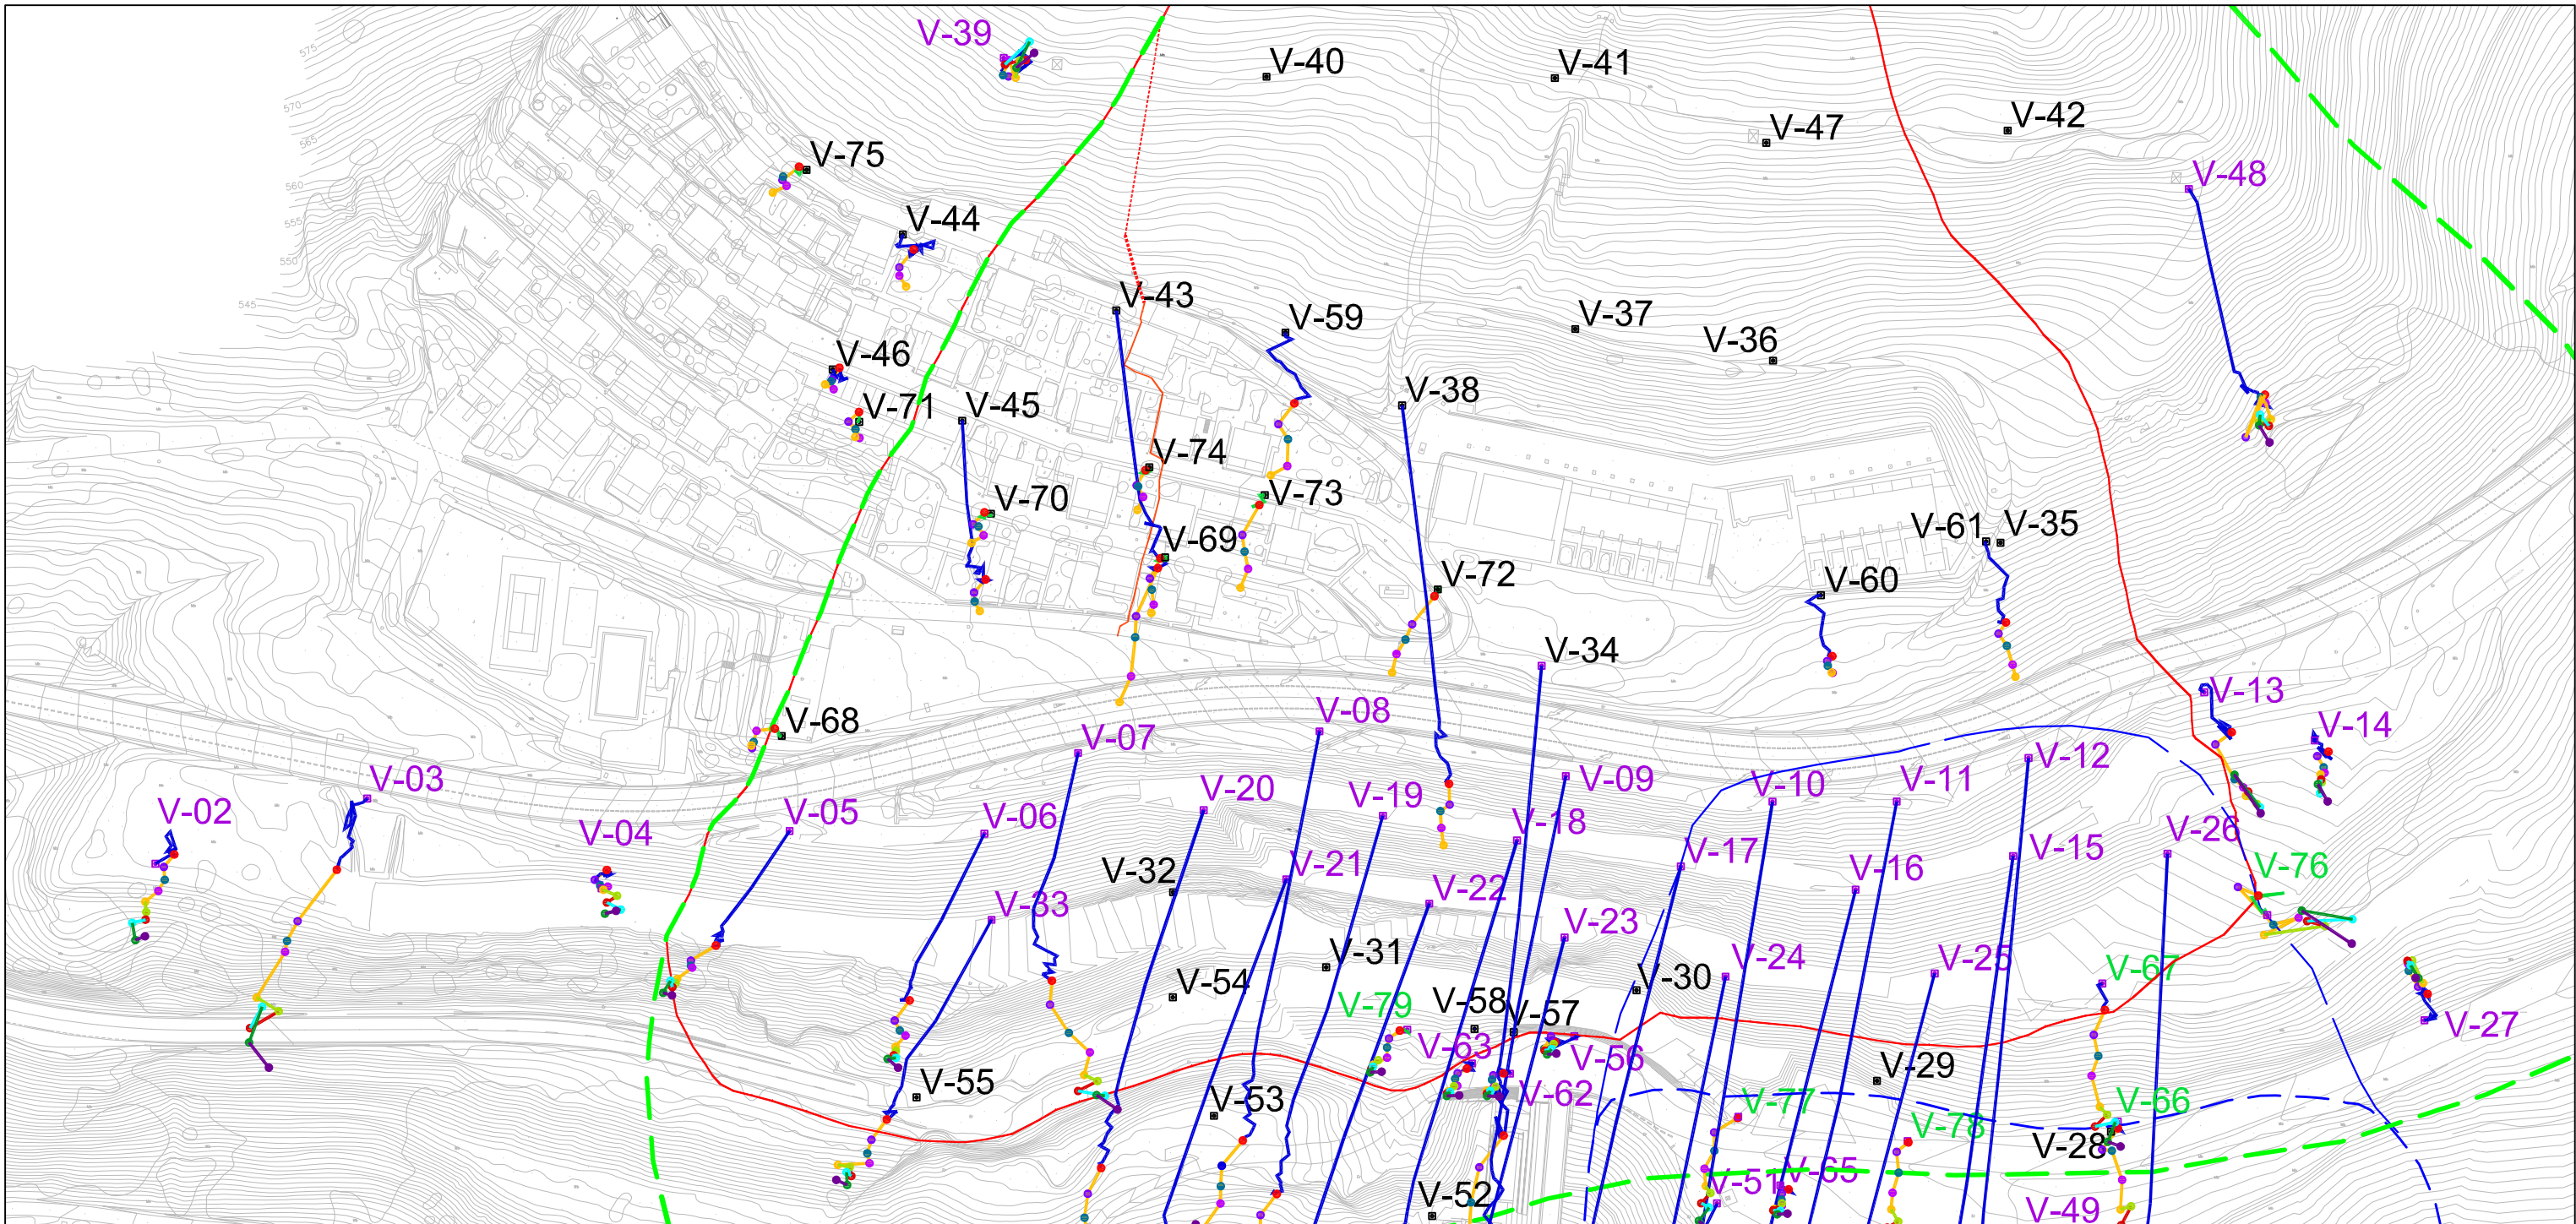
ANEJO Nº 1:
Plano de movimiento de los Puntos de Control Topográfico.

En ambas representaciones se comprueba que el movimiento en superficie es insignificante y debido a fenómenos superficiales, dado que los registros inclinométricos no muestran movimientos en los planos de rotura profundos.
