EVALUACIÓN DE LAS CONDICIONES DE ESTABILIDAD DE LA LADERA DERECHA EN LA CERRADA DEL EMBALSE DE YESA

En el presente informe técnico se presenta el resultado de los trabajos realizados para la evaluación de las condiciones de estabilidad de la ladera derecha en la cerrada del Embalse de Yesa, realizado por encargo de la Confederación Hidrográfica del Ebro.

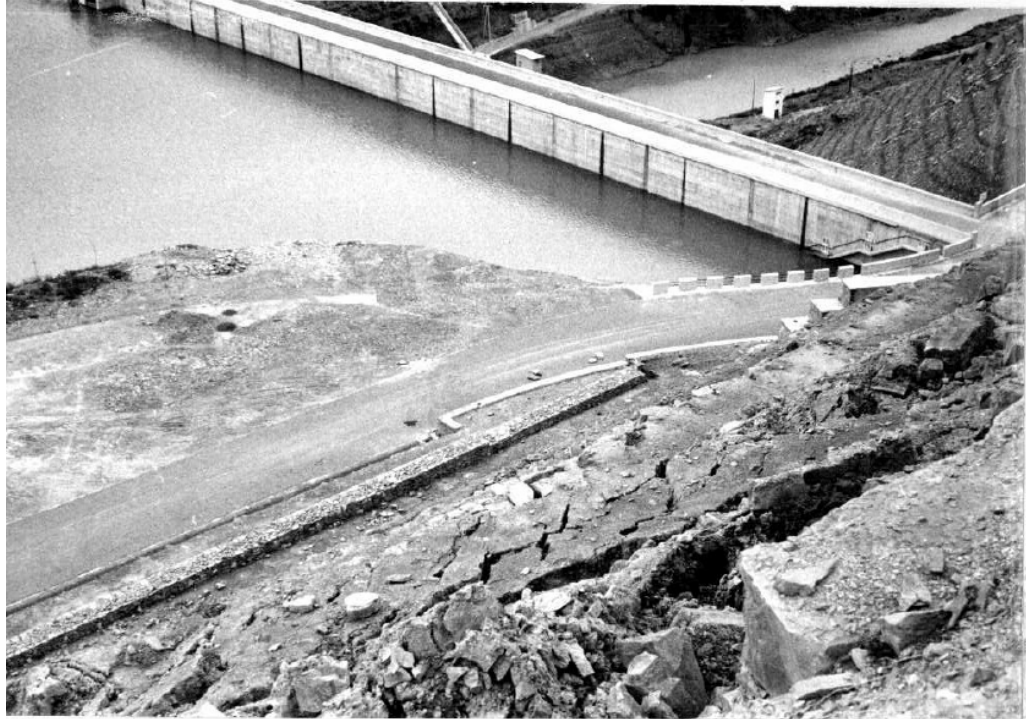
Figura 2.1: Fotografía de la degradación que presentaba el abancalamiento del talud de la ladera derecha en 1964. Servicio Geológico de Obras Públicas.

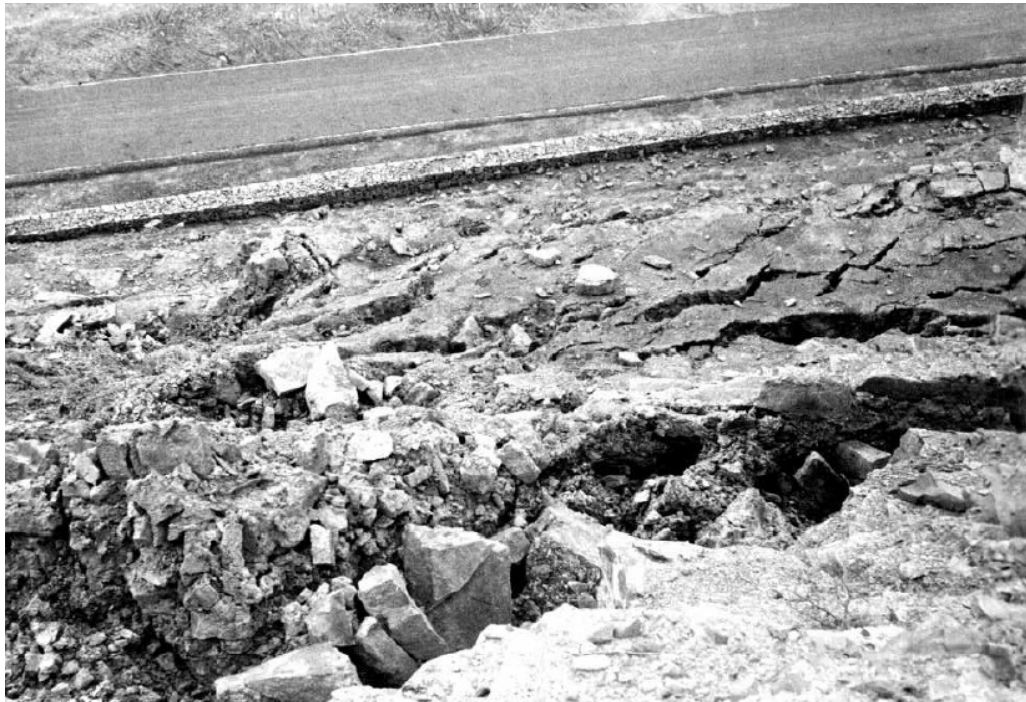
Figura 2.2: Detalle de la degradación que presentaba el abancalamiento del talud de la ladera derecha en 1964. Servicio Geológico de Obras Públicas.

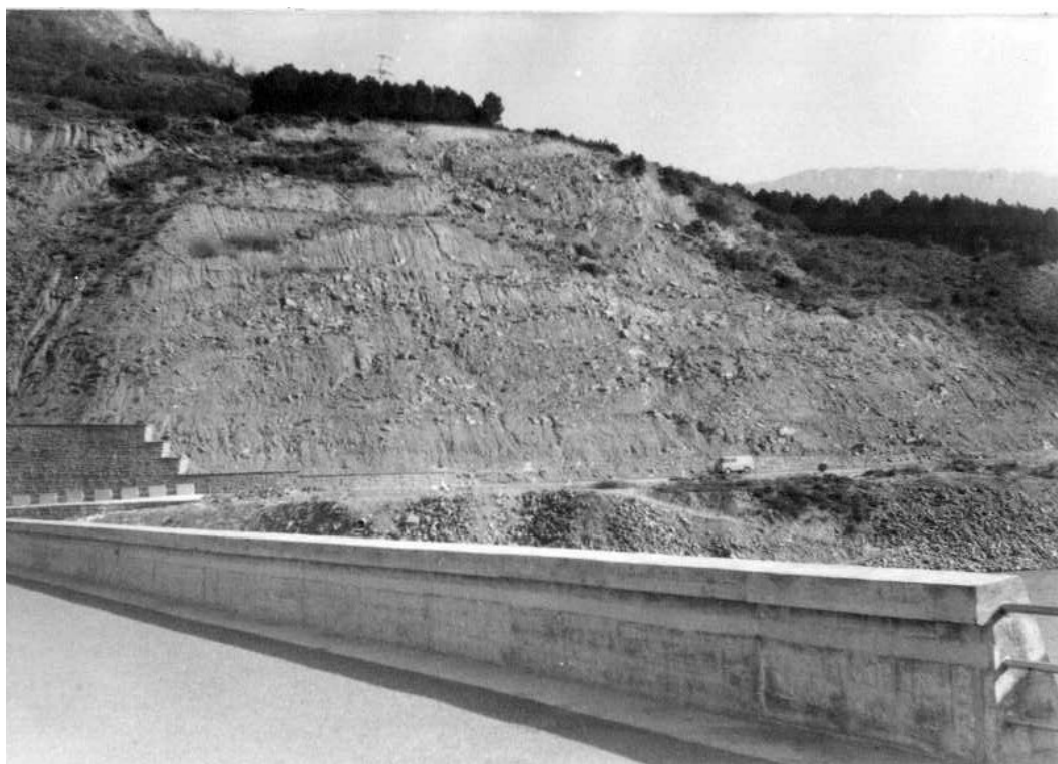
Figura 2.3: Fotografía del deslizamiento de la ladera derecha obtenida del “Informe de los resultados obtenidos de los sondeos efectuados y de los tubos piezométricos colocados en la zona del deslizamiento de la ladera derecha y en las cimentaciones del eje de la presa de Yesa (Navarra)” Servicio Geológico de Obras Públicas, 1966.

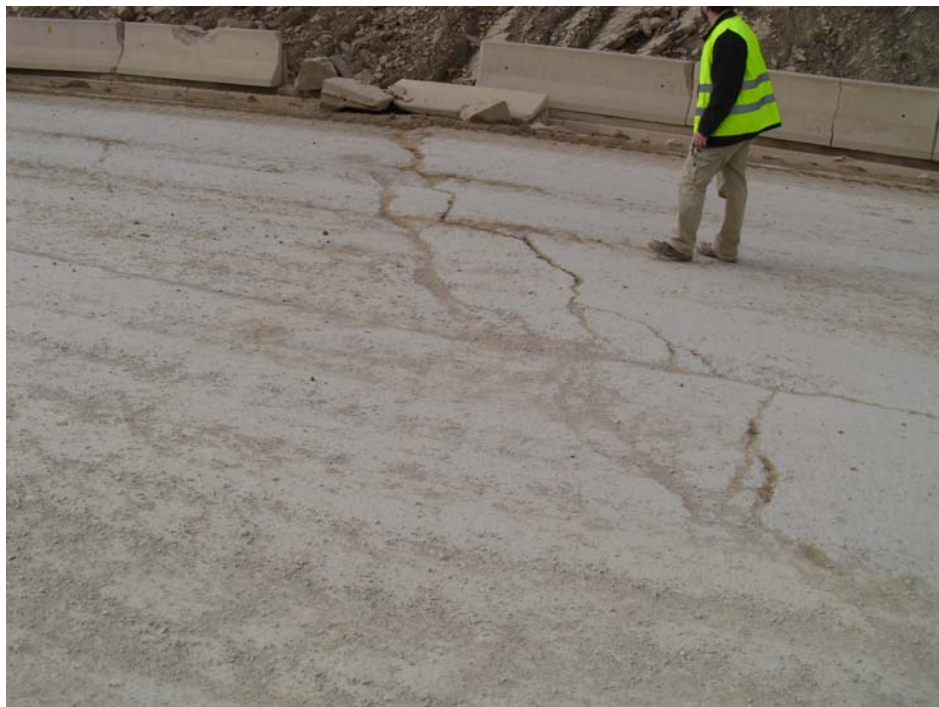
Figura 4.1.4: Límite Este de la masa inestable marcada con claridad en la carretera N-240. Se observa una grieta que sigue la proyección de la estratificación sobre la superficie horizontal de la calzada.

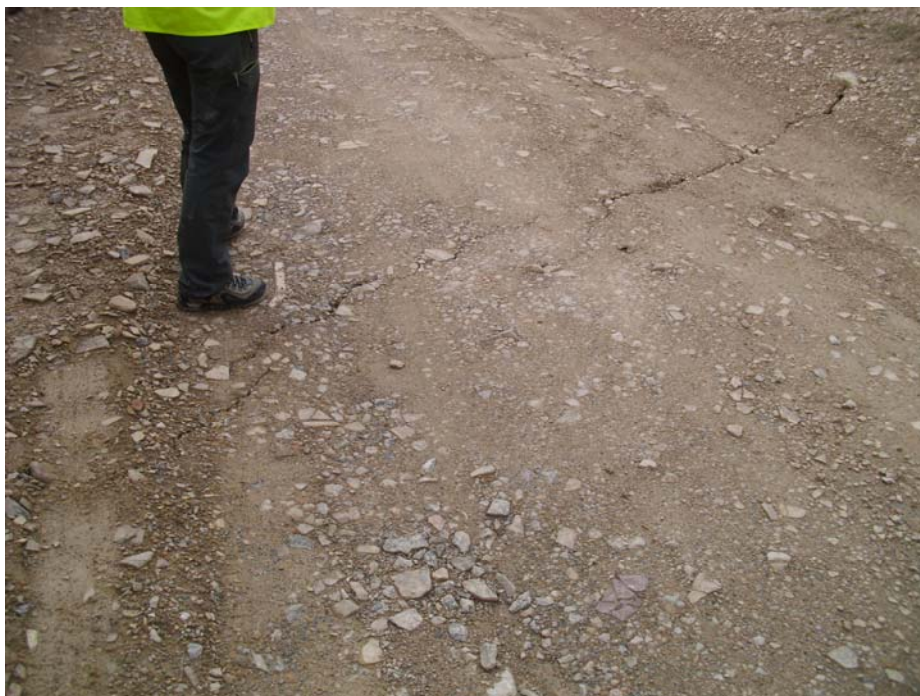
Figura 4.1.5: Límite Este de la masa desplazada que se observa en el camino bajo la carretera N-240. Se observa una grieta que sigue la proyección de la estratificación sobre la superficie horizontal del camino.

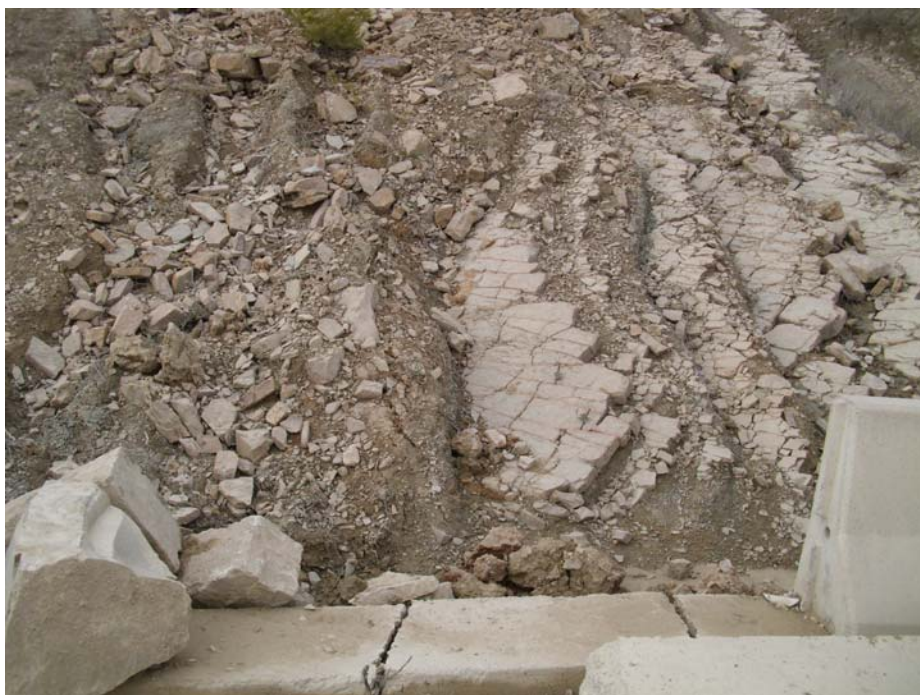
Figura 4.1.6: Límite Este de la masa desplazada que provoca una rotura en un bordillo de la carretera N-240. El límite de la rotura se sitúa en el flysch muy próximo al contacto con las Margas de Pamplona, en el talud de la propia carretera.

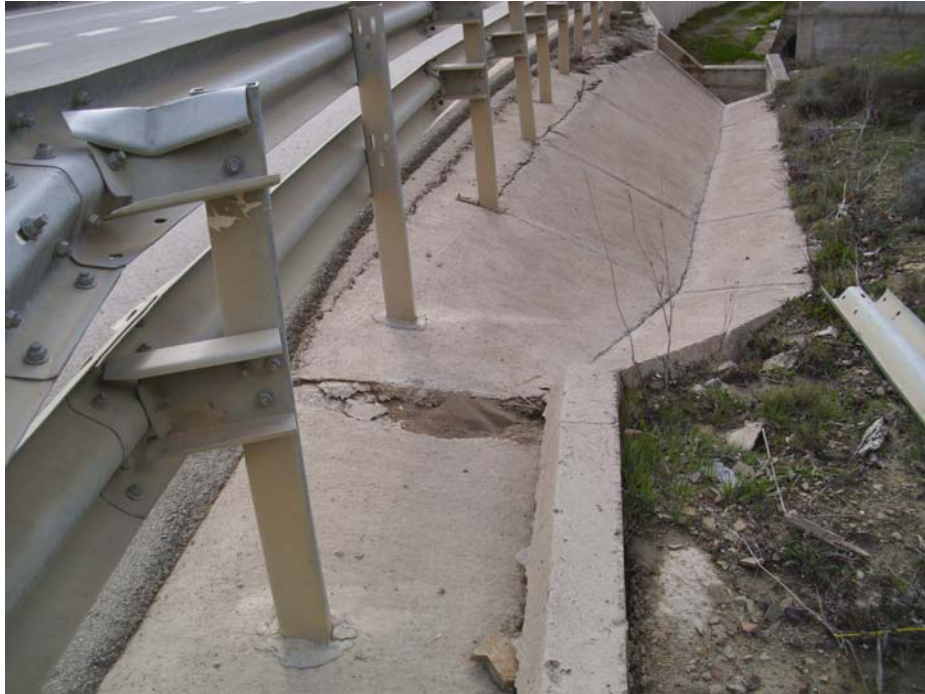
Figura 4.1.7: Límite Oeste de la masa inestable que provoca la rotura de la cuneta de la carretera N-240. En la calzada no se ve una grieta transversal, si bien se observa la apertura de la calzada a lo largo de una junta longitudinal del aglomerado (figura 4.1.8).

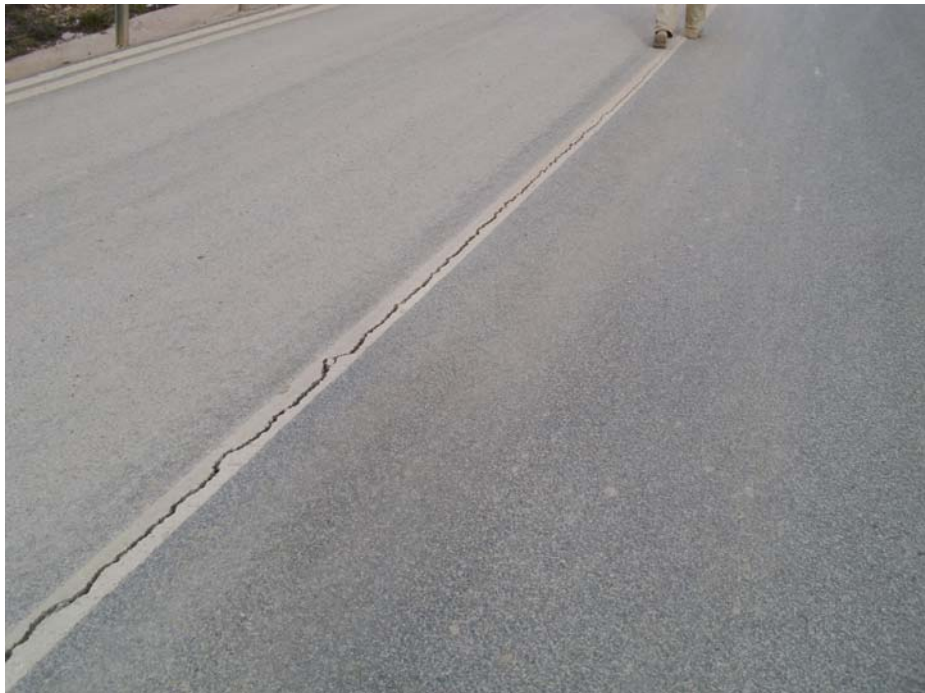
Figura 4.1.8: Límite Oeste de la masa inestable que provoca la apertura de la calzada a lo largo de una junta longitudinal del aglomerado. El hecho de no observarse con claridad el límite lateral de la masa movilizada muestra la escasa actividad del movimiento observado.

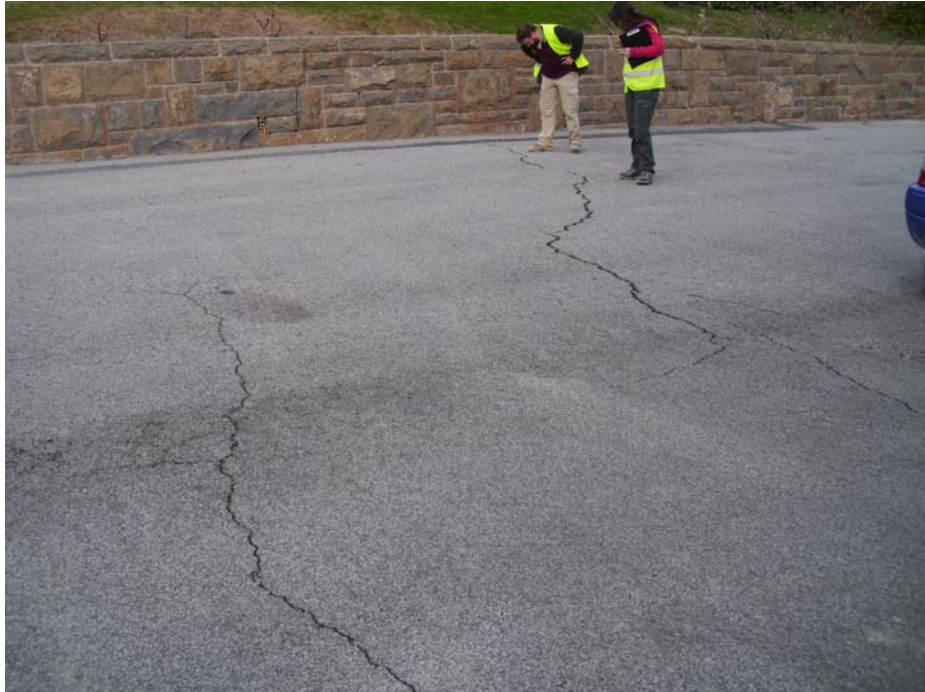
Figura 4.1.9: Límite Oeste de la masa inestable que provoca grietas en los viales de la Urbanización Lasaitasuna. Vista de la calle 2.

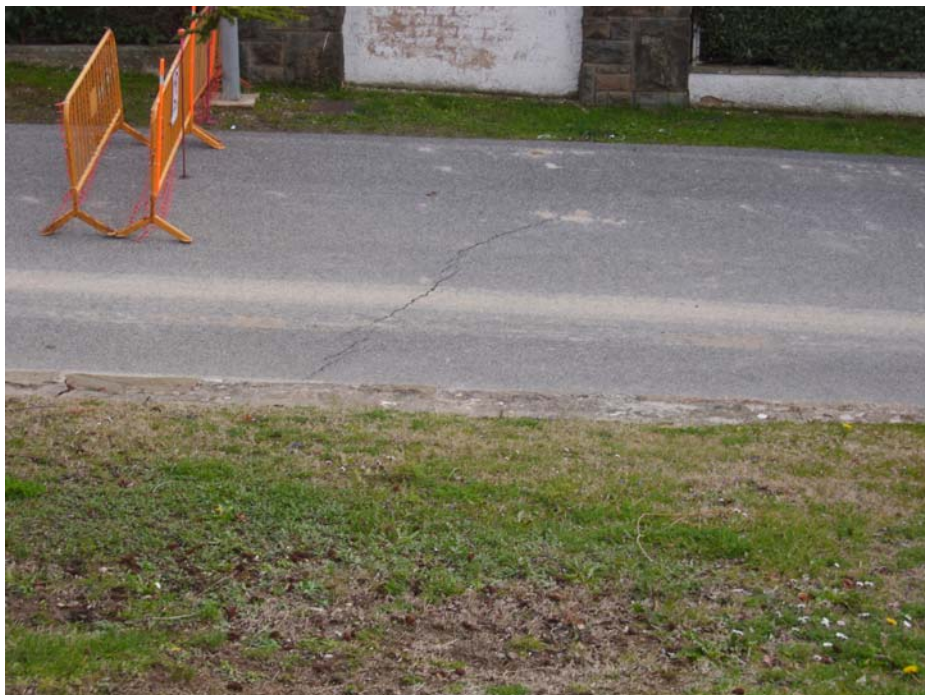
Figura 4.1.10: Límite Oeste de la masa inestable definido por una grieta en el vial inferior (calle 1) de la Urbanización Lasaitasuna.

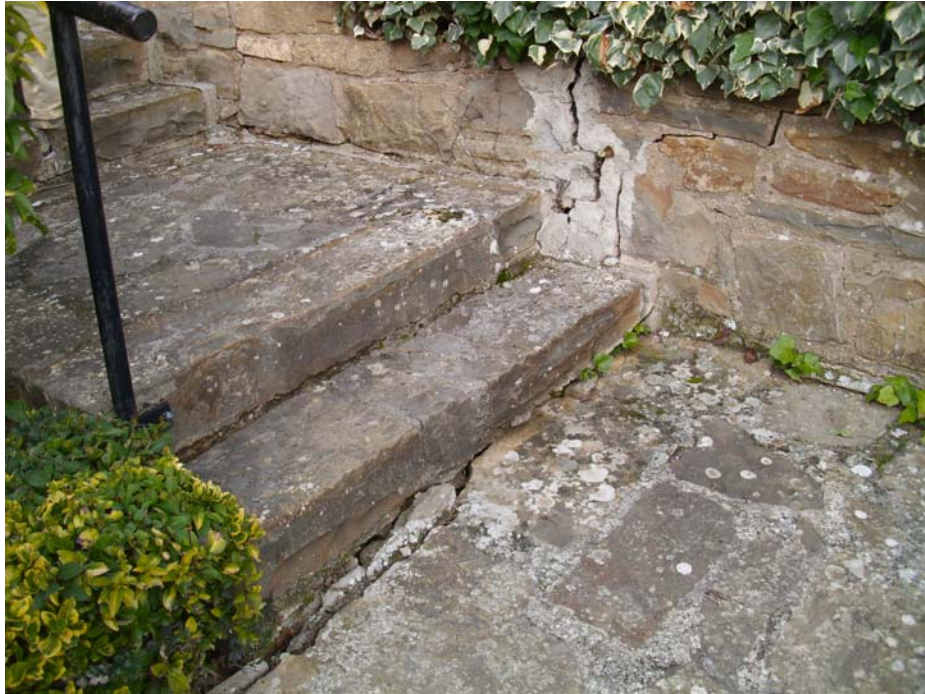
Figura 4.1.11: Límite Oeste de la masa inestable que provoca apertura de grietas pre existentes en muros y elementos de contención de la Urbanización Lasaitasuna.

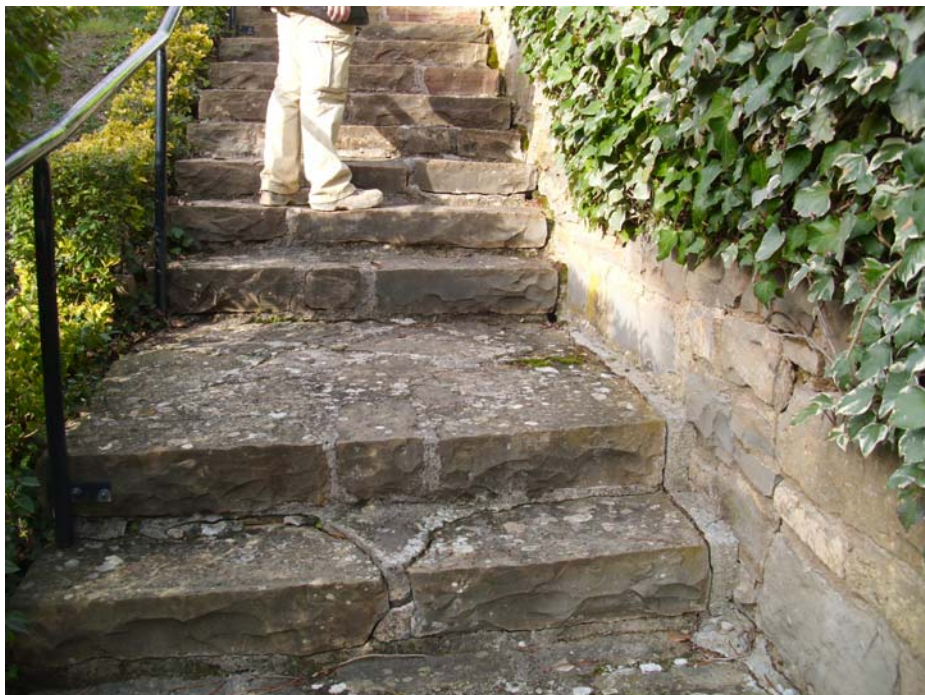
Figura 4.1.12: Límite Oeste de la masa inestable que provoca apertura de grietas pre existentes en muros y elementos de contención de la Urbanización Lasaitasuna. En este caso se observa la separación entre una escalera y el muro anexo. Dicha junta se encontraba previamente rejuntada con mortero.

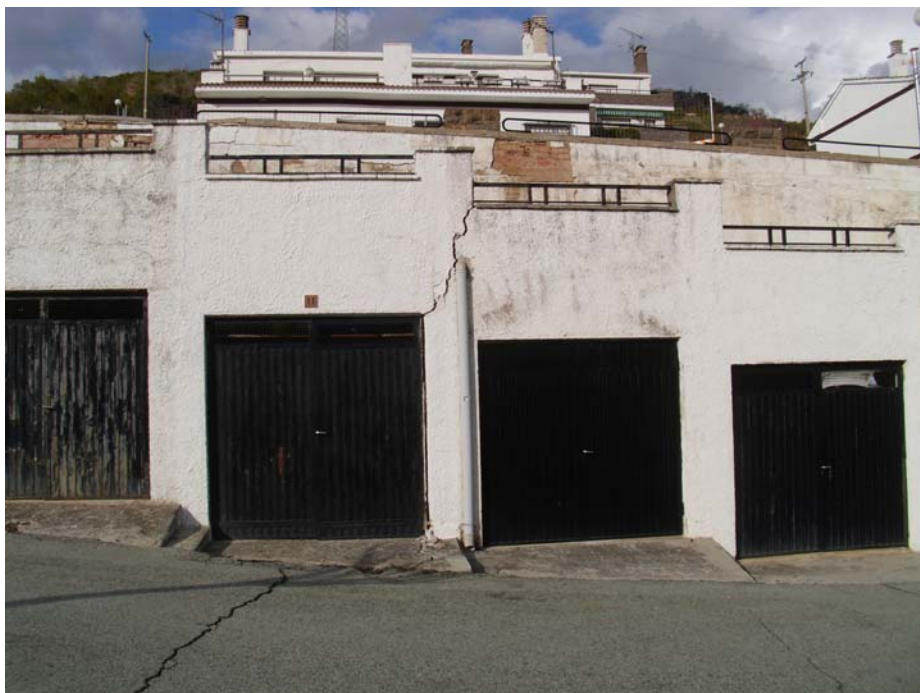
Figura 4.1.13: Límite Oeste de la masa inestable que provoca apertura de una grieta en el vial intermedio de la Urbanización Lasaitasuna y en unos garajes.

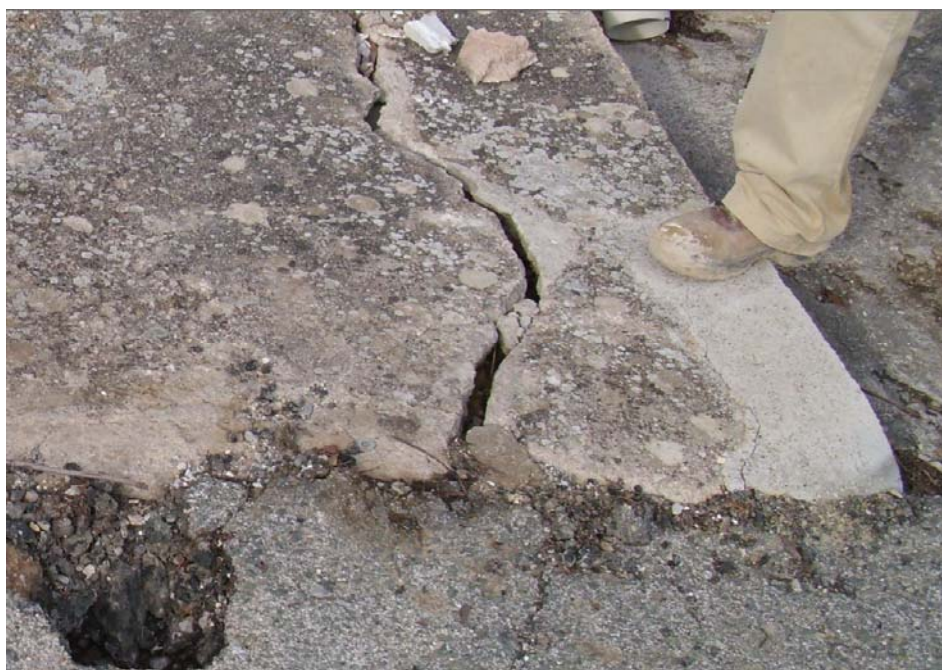
Figura 4.1.14: Detalle de la foto anterior en la acera junto a los garajes. Se observa como dicha grieta se encontraba previamente rejuntable con mortero.

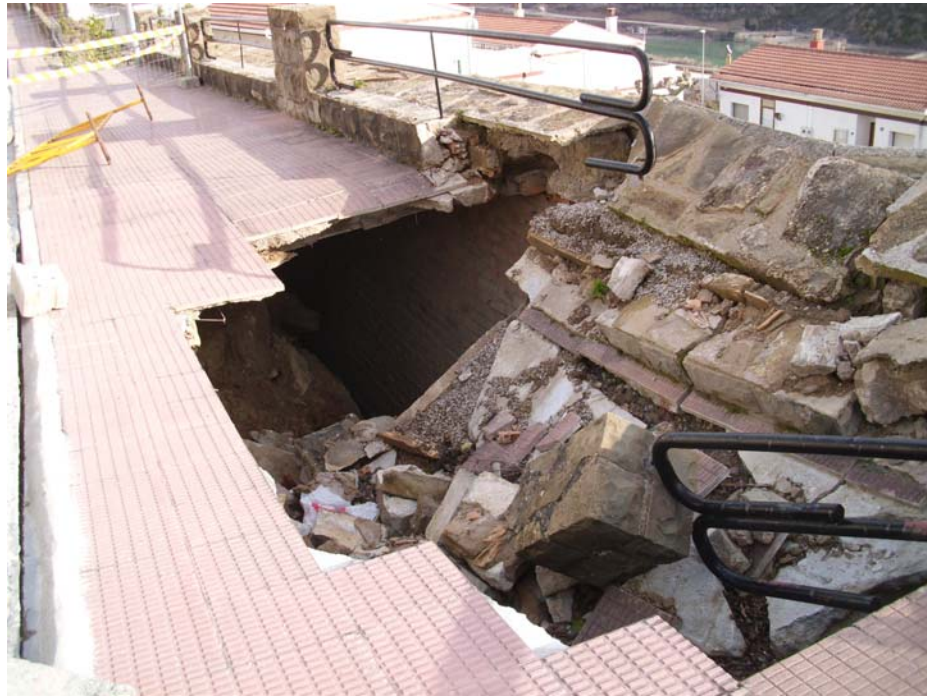
Figura 4.1.15: Hundimiento de una acera en la calle 3 de la urbanización Lasaitasuna, coincidiendo con el límite Oeste de la masa inestable. Se observa como la acera consiste en un forjado de viguetas de hormigón, apoyado en una pared de ladrillos y bajo el que no se dispuso en su día de un relleno (posiblemente porque la pared de apoyo no hubiera resistido el empuje del relleno).

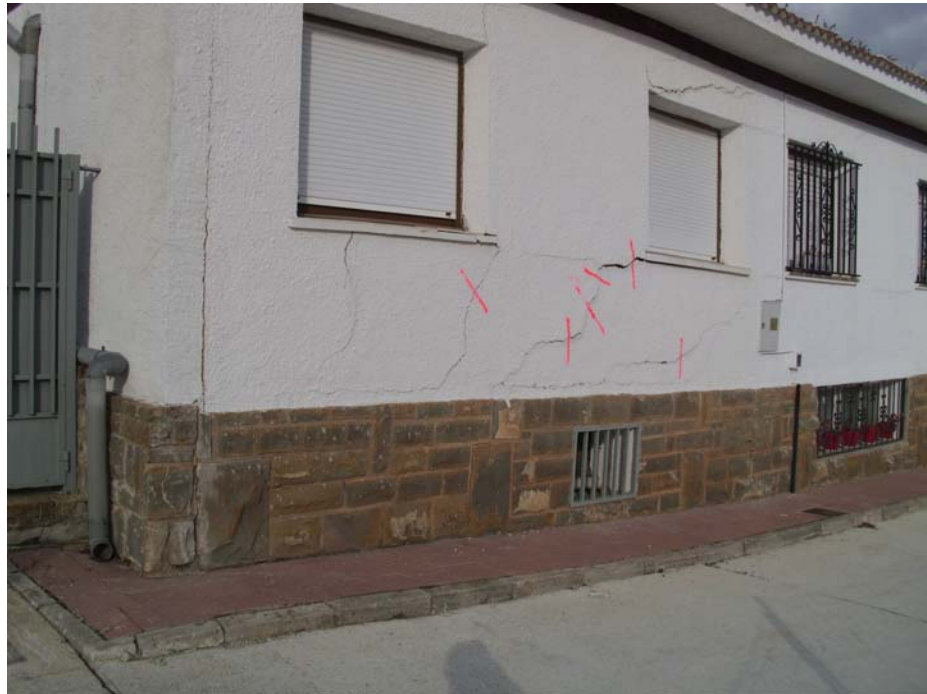
Figura 4.1.17: Vista de la fachada exterior de la vivienda nº 20, situada en la calle 3 de la urbanización Lasaitasuna, coincidiendo con el límite Oeste de la masa inestable. Esta vivienda ha sido claramente afectada por el movimiento diferencial que se ha producido en el terreno al situarse en el límite del deslizamiento. Las viviendas que se encuentran dentro o fuera de la masa inestable no presentan daños de consideración similar.

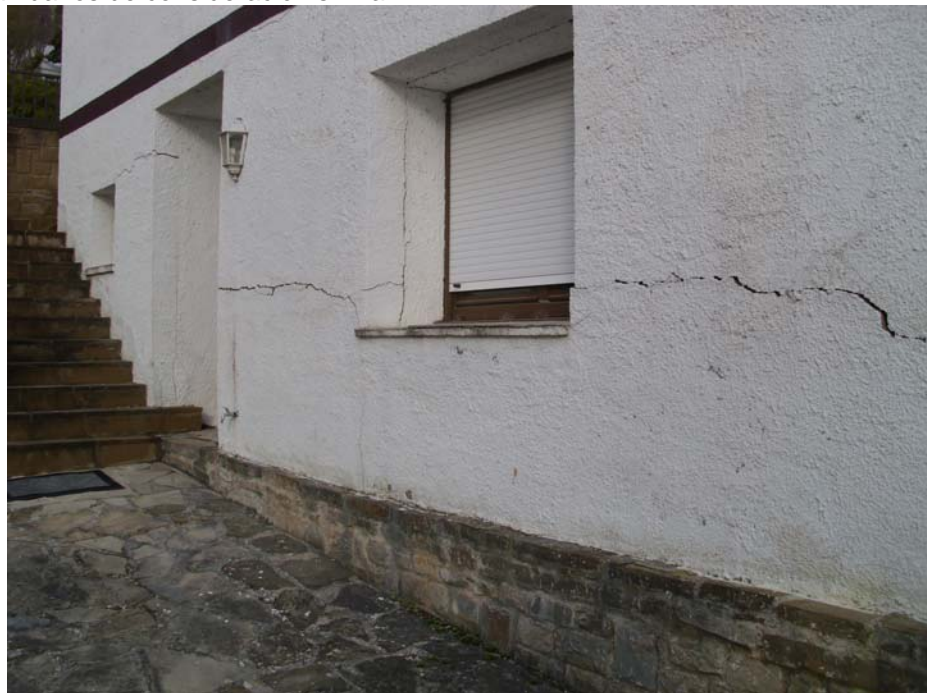
Figura 4.1.18: Vista de la fachada al patio de la vivienda nº 20, situada en la calle 3 de la urbanización Lasaitasuna, coincidiendo con el límite Oeste de la masa inestable. Se observan grietas provocadas por el movimiento diferencial del terreno. La mala calidad de la construcción, ha provocado que la cimentación no se haya comportado como un elemento rígido, permitiendo la distorsión de la estructura.

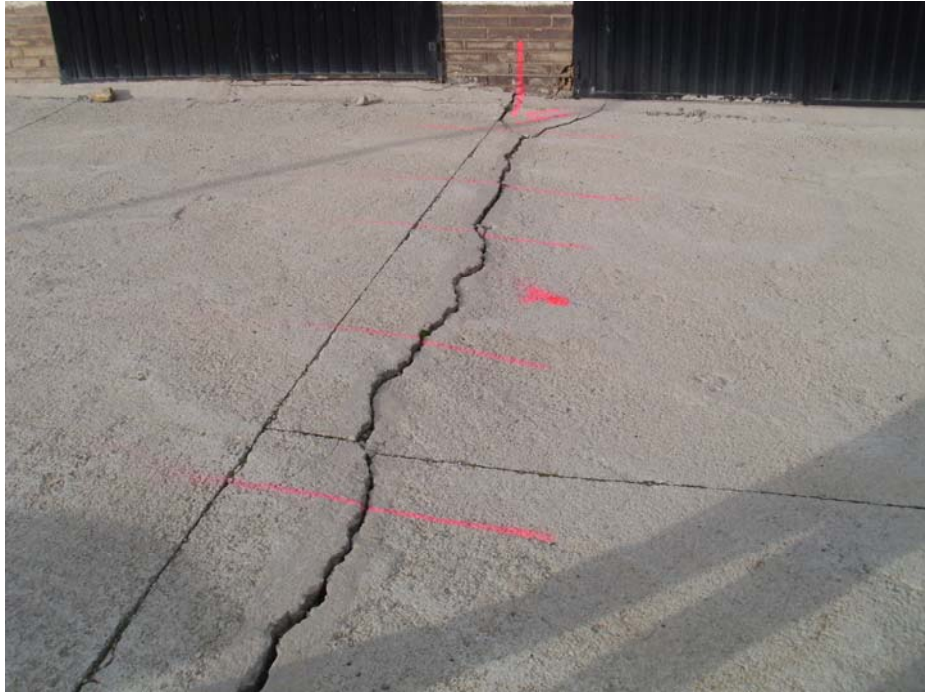
Figura 4.1.19: Vista de la grieta transversal observada en le calle 4 de la Urbanización Lasaitasuna, prolongación de la observada en la calle 3 y que afecta a la vivienda nº20. Se observa un salto lateral de unos 3 cm y un salto vertical de 1 cm. Se trata de una grieta que ya se encontraba rejuntada anteriormente y en la que se ha producido una reapertura mayor. Límite Oeste del deslizamiento.

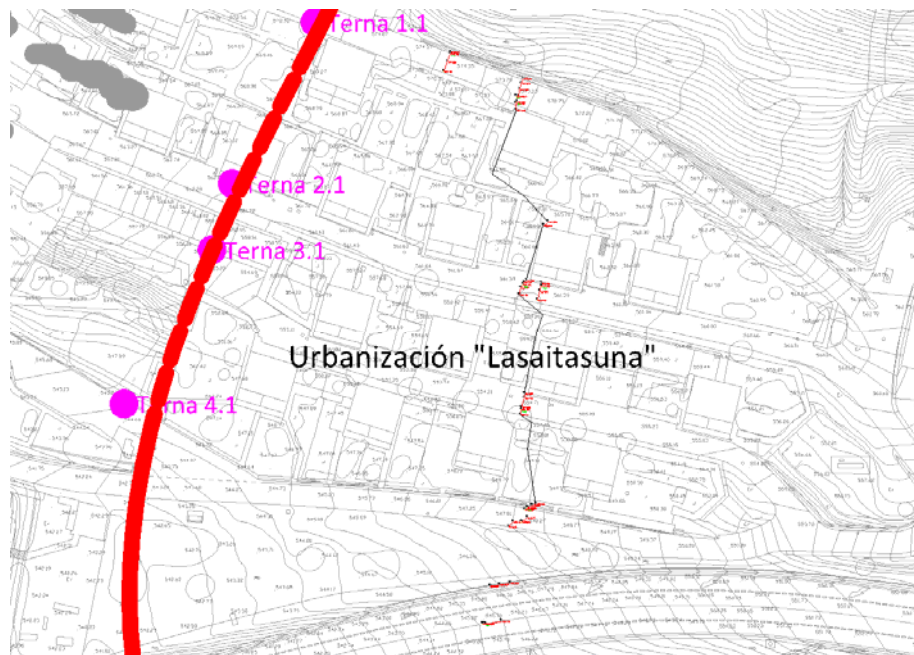
Figura 4.1.20: Localización de la grieta intermedia observada en el sector Oeste de la ladera, que recorre la Urbanización Lasaitasuna de N a S. Se sitúa a una distancia creciente de 50 a 100 m respecto al límite Oeste de la masa movilizada. Se observa, además, una pequeña grieta entre la que constituye el límite Oeste y la grieta intermedia (figura 4.1.21).

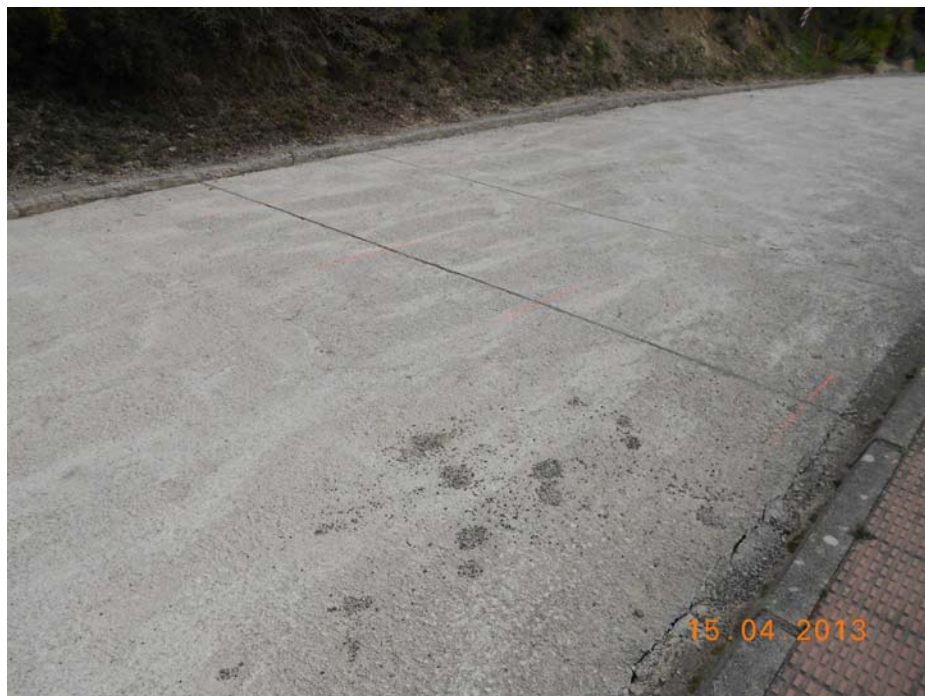
Figura 4.1.21: Apertura de una junta de hormigonado en la calle 4, a una distancia de 30 m al Este de la grieta de la figura 4.1.19 (la que define el límite Oeste del deslizamiento) y a 20 m al Oeste de la grieta intermedia mostrada en la figura 4.1.20.

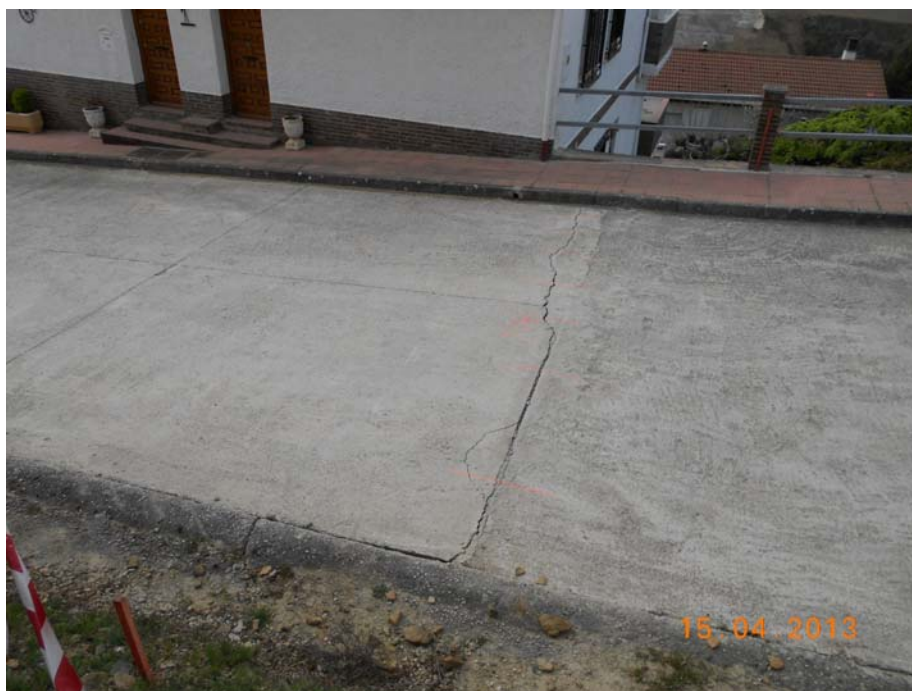
Figura 4.1.22: Vista de la grieta transversal observada en le calle 4 de la Urbanización Lasaitasuna, que corresponde a la grieta intermedia situada a una distancia creciente de 50 a 100 m respecto a la que constituye el límite Oeste. Provoca daños en viales, muros y viviendas.

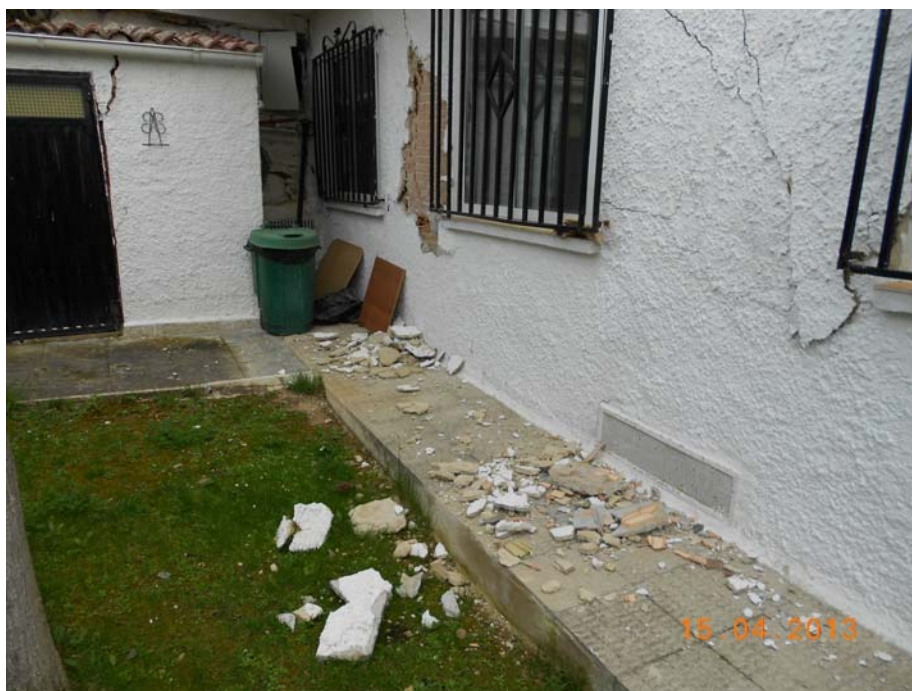
Figura 4.1.23: Vista de los daños provocados por la grieta intermedia en la fachada del patio de la vivienda situada entre las calles 3 y 4.

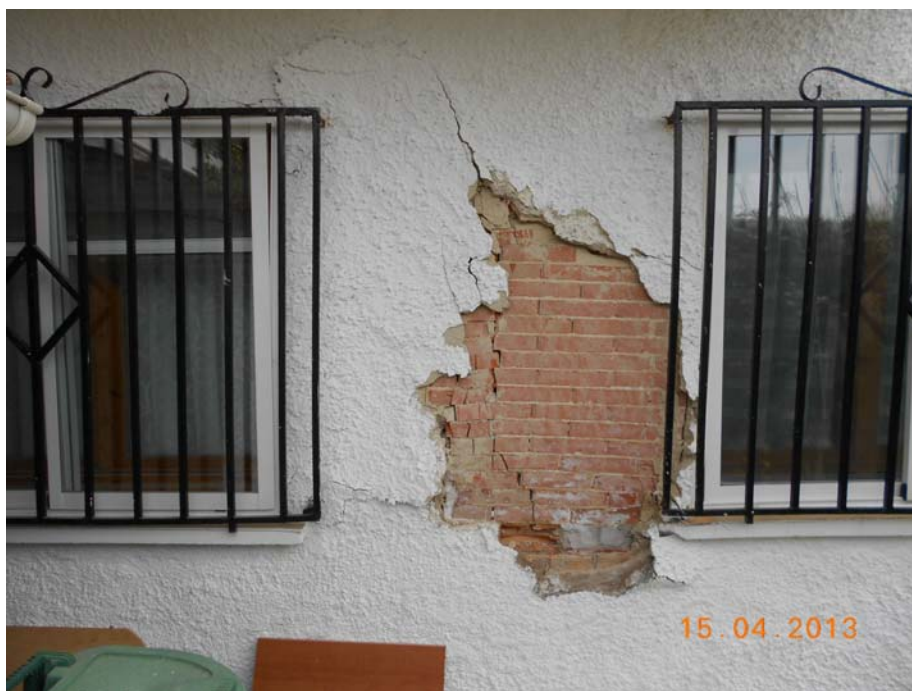
Figura 4.1.24: Detalle de los daños provocados por la grieta intermedia en la fachada del patio de la vivienda situada entre las calles 3 y 4. Se observa como la fachada de la casa está constituida por ladrillos huecos con enfoscado de cemento.

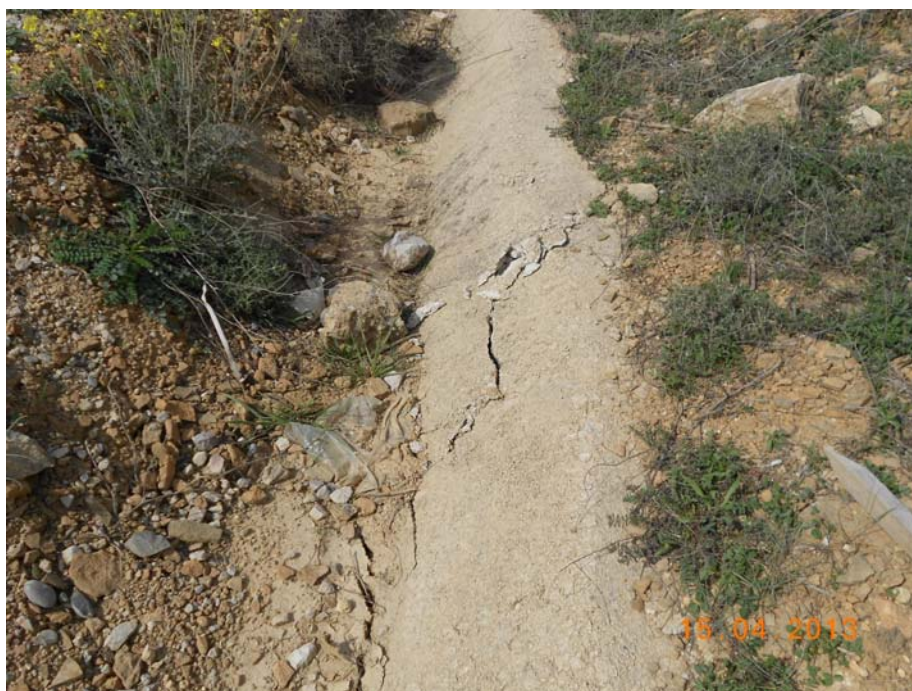
Figura 4.1.25: La grieta intermedia recorre toda la Urbanización Lasaitasuna, de N a S, provocando grietas transversales en viales y en construcciones anexas a las viviendas. No se observa en la CN-240, salvo por una apertura lateral en una junta del aglomerado (figura 4.1.8), volviendo a observarse en un camino que discurre aguas abajo de la CN-240, en una cuneta de hormigón

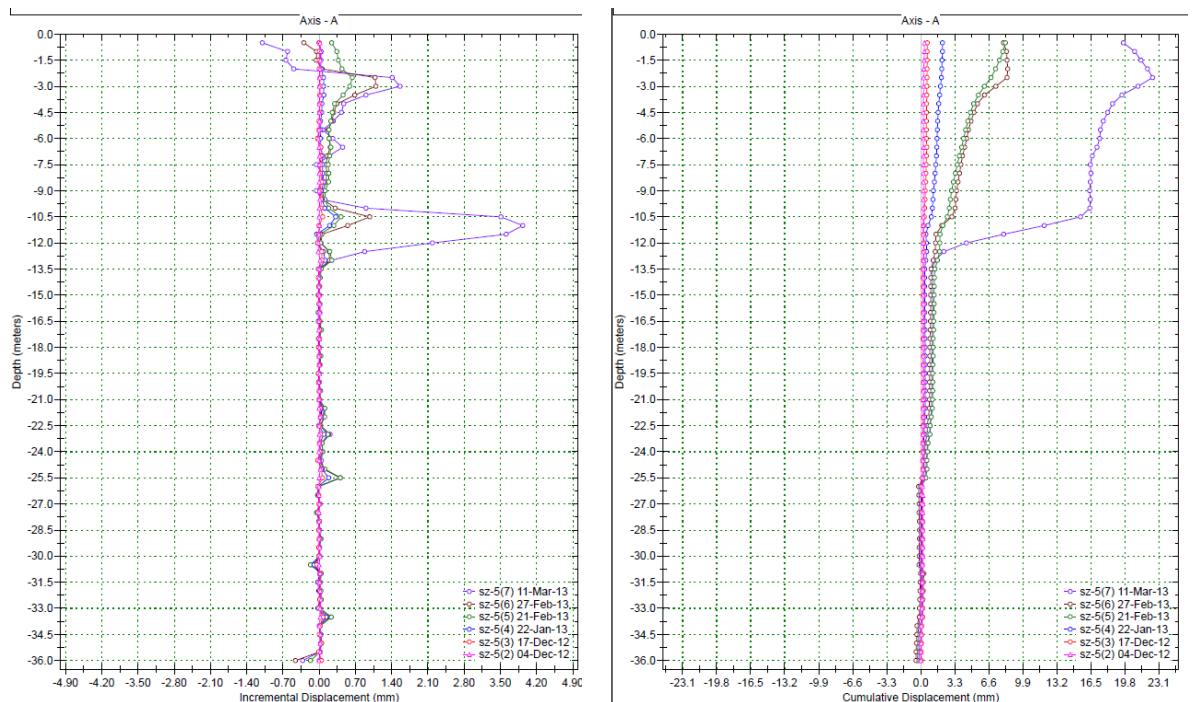
Figura 4.1.28: Desplazamiento incremental y desplazamiento acumulado en el inclinómetro SZ-5, situado junto al estribo de la presa, a una cota inferior al pie del deslizamiento. En este caso se registra un movimiento a mayor profundidad (11 m), de baja actividad, e incluso se intuye otro movimiento a 25,5 m de muy escasa magnitud.

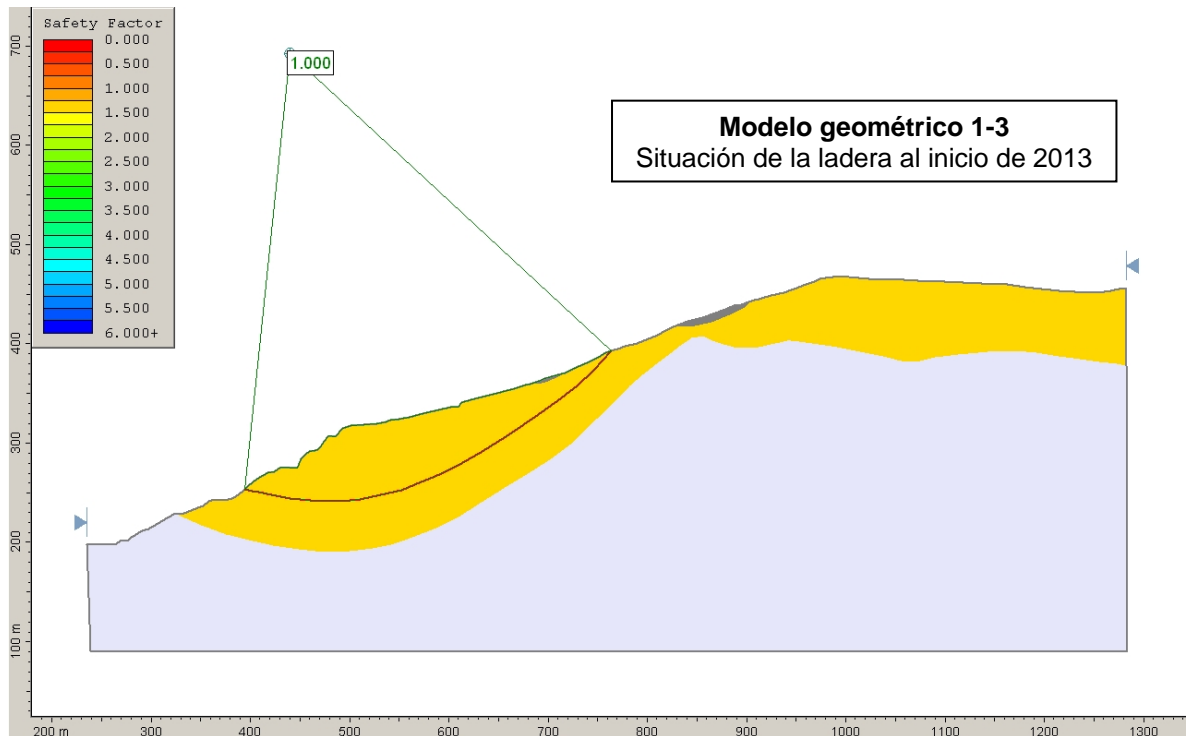
Figura 4.2.5: Situación de la ladera actual al inicio de 2013, antes del comienzo de las obras de estabilización en curso. F.S.= 1.00 (Equilibrio límite). Situación en la que se detecta el movimiento en la ladera.
