-56-  
SUBCUENCA DEL RÍO GARONA

## 56. SUBCUENCA DEL RÍO GARONA

# ÍNDICE PARA LA EVALUACIÓN DE LA CALIDAD HIDROGEOMORFOLÓGICA DE SISTEMAS FLUVIALES (IHG)

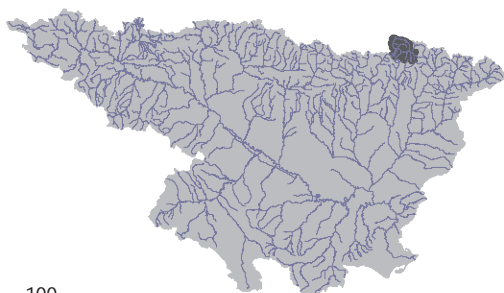
RÍO GARONA	
Longitud del cauce	52,2 km
Altitud del nacimiento	2.337 msnm
Altitud de la frontera	572 msnm
Puntos de muestreo biológico	3
Masas de agua	7

RÍO NEGRO	
Longitud del cauce	11,3 km
Altitud del nacimiento	2.359 msnm
Altitud de la desembocadura	961 msnm
Puntos de muestreo biológico	1
Masas de agua	1

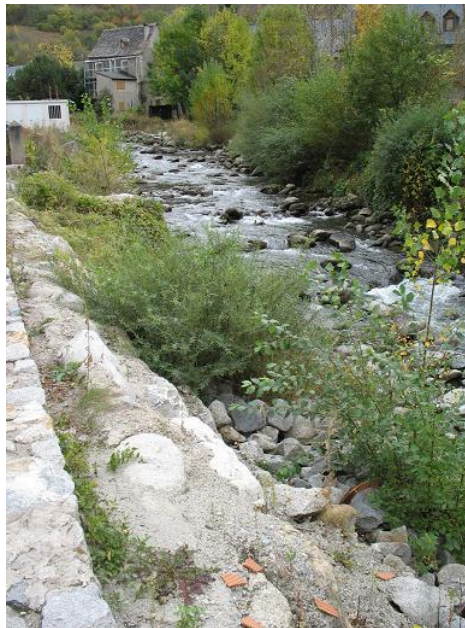
Figura 56-5. Defensa lateral en Artiés.

Como se ha explicado brevemente con anterioridad el cauce de esta masa de agua presenta notables alteraciones. En general su capacidad de movilidad lateral se ha visto reducida por las afecciones derivadas del paso del río por núcleos urbanos o sus cercanías y del uso del fondo del valle para la ubicación de las infraestructuras de comunicación.

Se trata de defensas longitudinales adosadas directamente al cauce y, en ocasiones, con movimiento de material del lecho y regularización de éste. Algunos tramos aparecen totalmente canalizados, como en la localidad de Artiés o en la propia Viella. También se aprecian algunas escombreras o actuaciones cercanas al cauce que acaban limitando aún más su capacidad de generar cambios y dinámica. La concentración del flujo y la imposibilidad de movilidad lateral conlleva una cierta tendencia a la incisión lineal, reforzada por la importante pendiente de estas zonas aún cercanas a la cabecera del río.

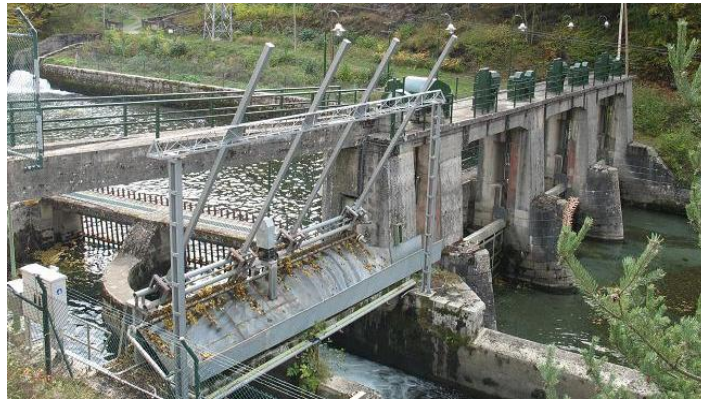
Figura 56-7. Azud de derivación hidroeléctrica.

Como se ha indicado con anterioridad, la masa de agua tiene alteraciones en su caudal. En el tramo central de la masa se ha encontrado una central hidroeléctrica que recibe caudales desde zonas superiores y también, en trabajo de campo, se apreció como un canal de derivación detrae caudales en ese mismo punto.

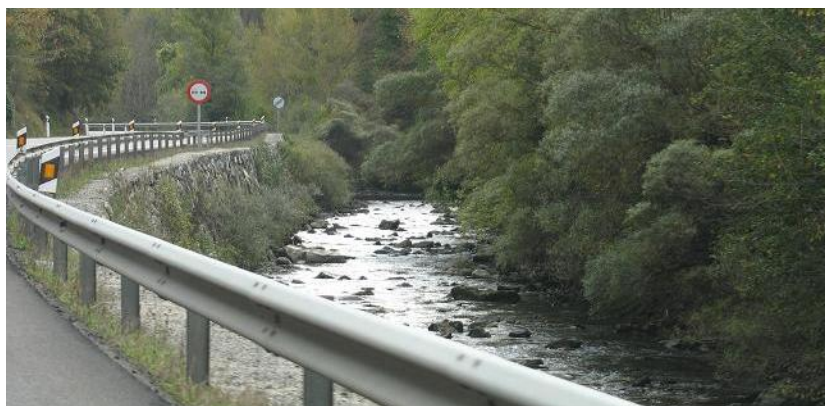
Figura 56-8. Defensa de margen asociada a la protección frente a erosión de la carretera N-230.

En general, el trazado de la carretera nacional N-230 dirección a Francia es paralelo, muy cercano al cauce del Garona debido a la estrechez del valle. Esta carretera trae consigo constantes defensas encaminadas a evitar posibles afecciones en la infraestructura por procesos dinámicos del río.

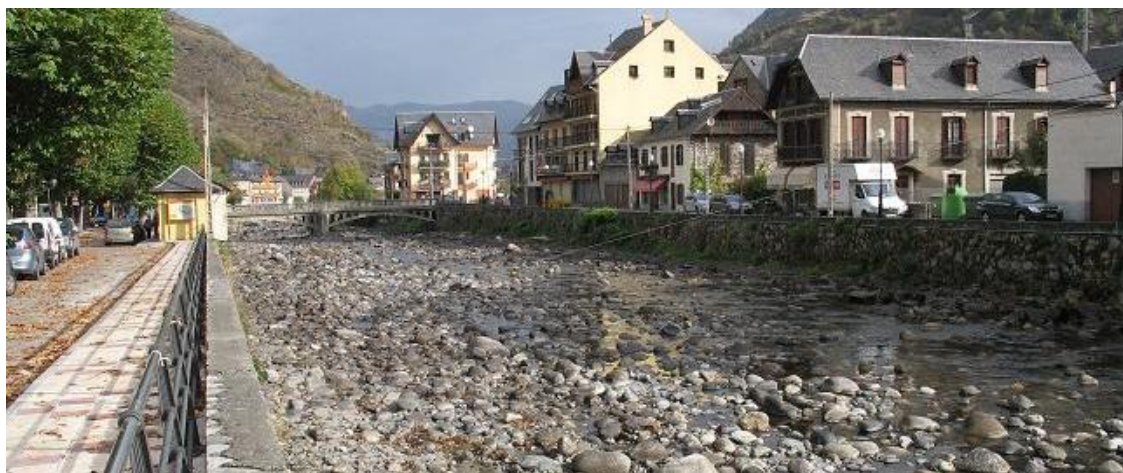
Figura 56-10. Canalización del río Garona en la localidad de Bossost.

De nuevo, la llanura de inundación se encuentra notablemente aislada del cauce ya que éste presenta, además de las escolleras ya presentes en anteriores masas de agua, canalizaciones más duras al paso por núcleos como Bossost. También hay zonas impermeabilizadas cerca de la frontera.

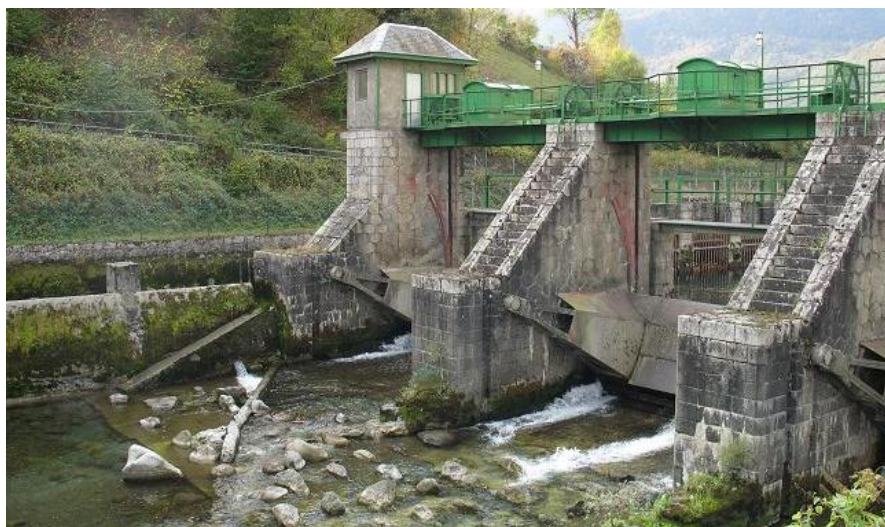
Figura 56-11. Azud de derivación aguas abajo de la localidad de Bossost.

Las derivaciones de caudal se llevan a cabo mediante represamientos de la corriente que, además de suponer el punto de partida de los canales, tienen un efecto de retención puntual de sólidos en procesos dinámicos. En este caso concreto no se producen retenciones totales muy importantes ya que el tamaño de los vasos de estos azudes es limitado.

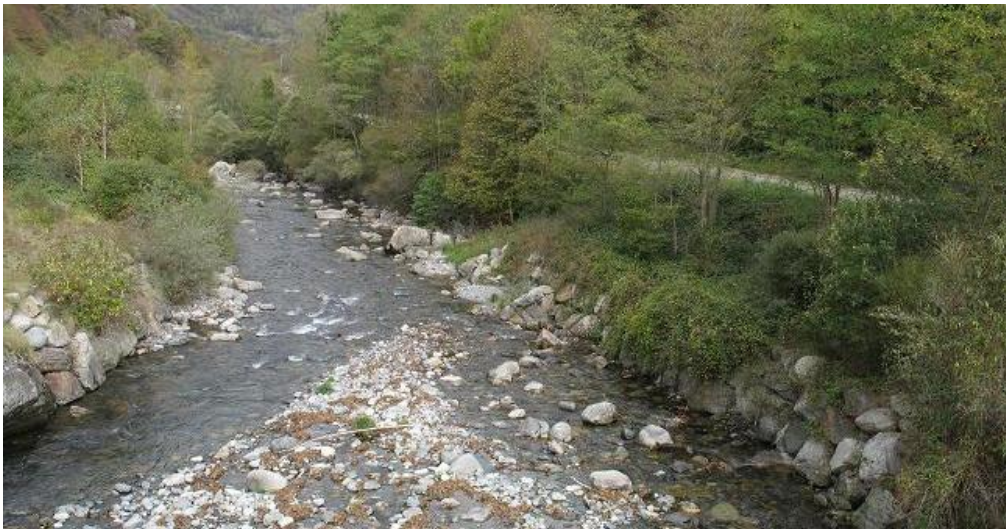
Figura 56-12. Río Garona aguas arriba de la localidad de Bossost. Escolleras laterales.

La anchura del corredor continúa estando muy mermada por las actividades antrópicas, quedando reducido, de nuevo, a una estrecha hilera de vegetación que, como se ha dicho, carece con frecuencia de continuidad en esta masa de agua.

La estrechez del corredor hace que la interconectividad transversal no se encuentre alterada por pistas o actuaciones internas en el corredor, aunque sí que hay una clara desconexión entre corredor y ladera.

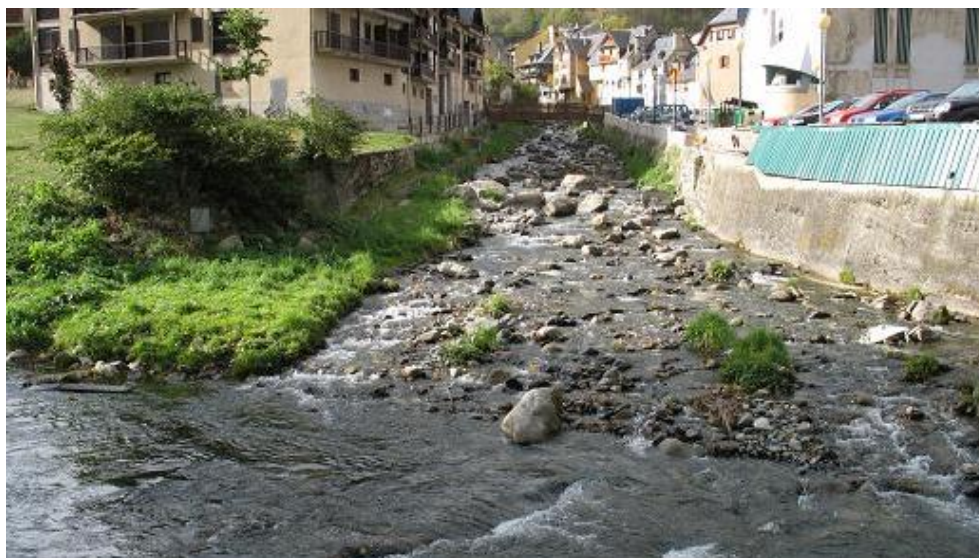
Figura 56-15. Desembocadura del río Negro en el río Garona en la localidad de Viella.

La parte final de río discurre totalmente canalizada desde antes de la entrada en el núcleo urbano de Viella y desemboca en el también canalizado río Garona.

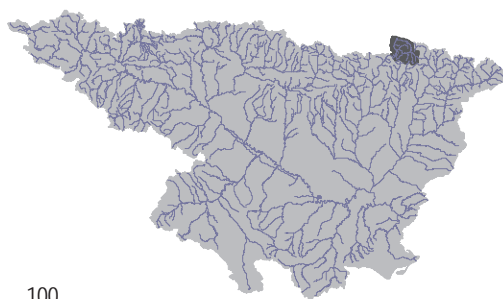
VALORACIÓN	Nº MASAS	LONGITUD
Muy buena	0	0,0 km
Buena	3	22,78 km
Moderada	1	15,09 km
Deficiente	0	0,0 km
Mala	0	0,0 km
Sin valoración	4	24,53 km

## ESTADO ECOLÓGICO (ÍNDICE IHG)
