CONFEDERACIÓN
HIDROGRÁFICA
DEL EBRO

INFORME DEL COMPORTAMIENTO DE LA LADERA DERECHA DE LA PRESA DE YESA (NAVARRA). NOVIEMBRE 2020

Zaragoza, noviembre de 2020

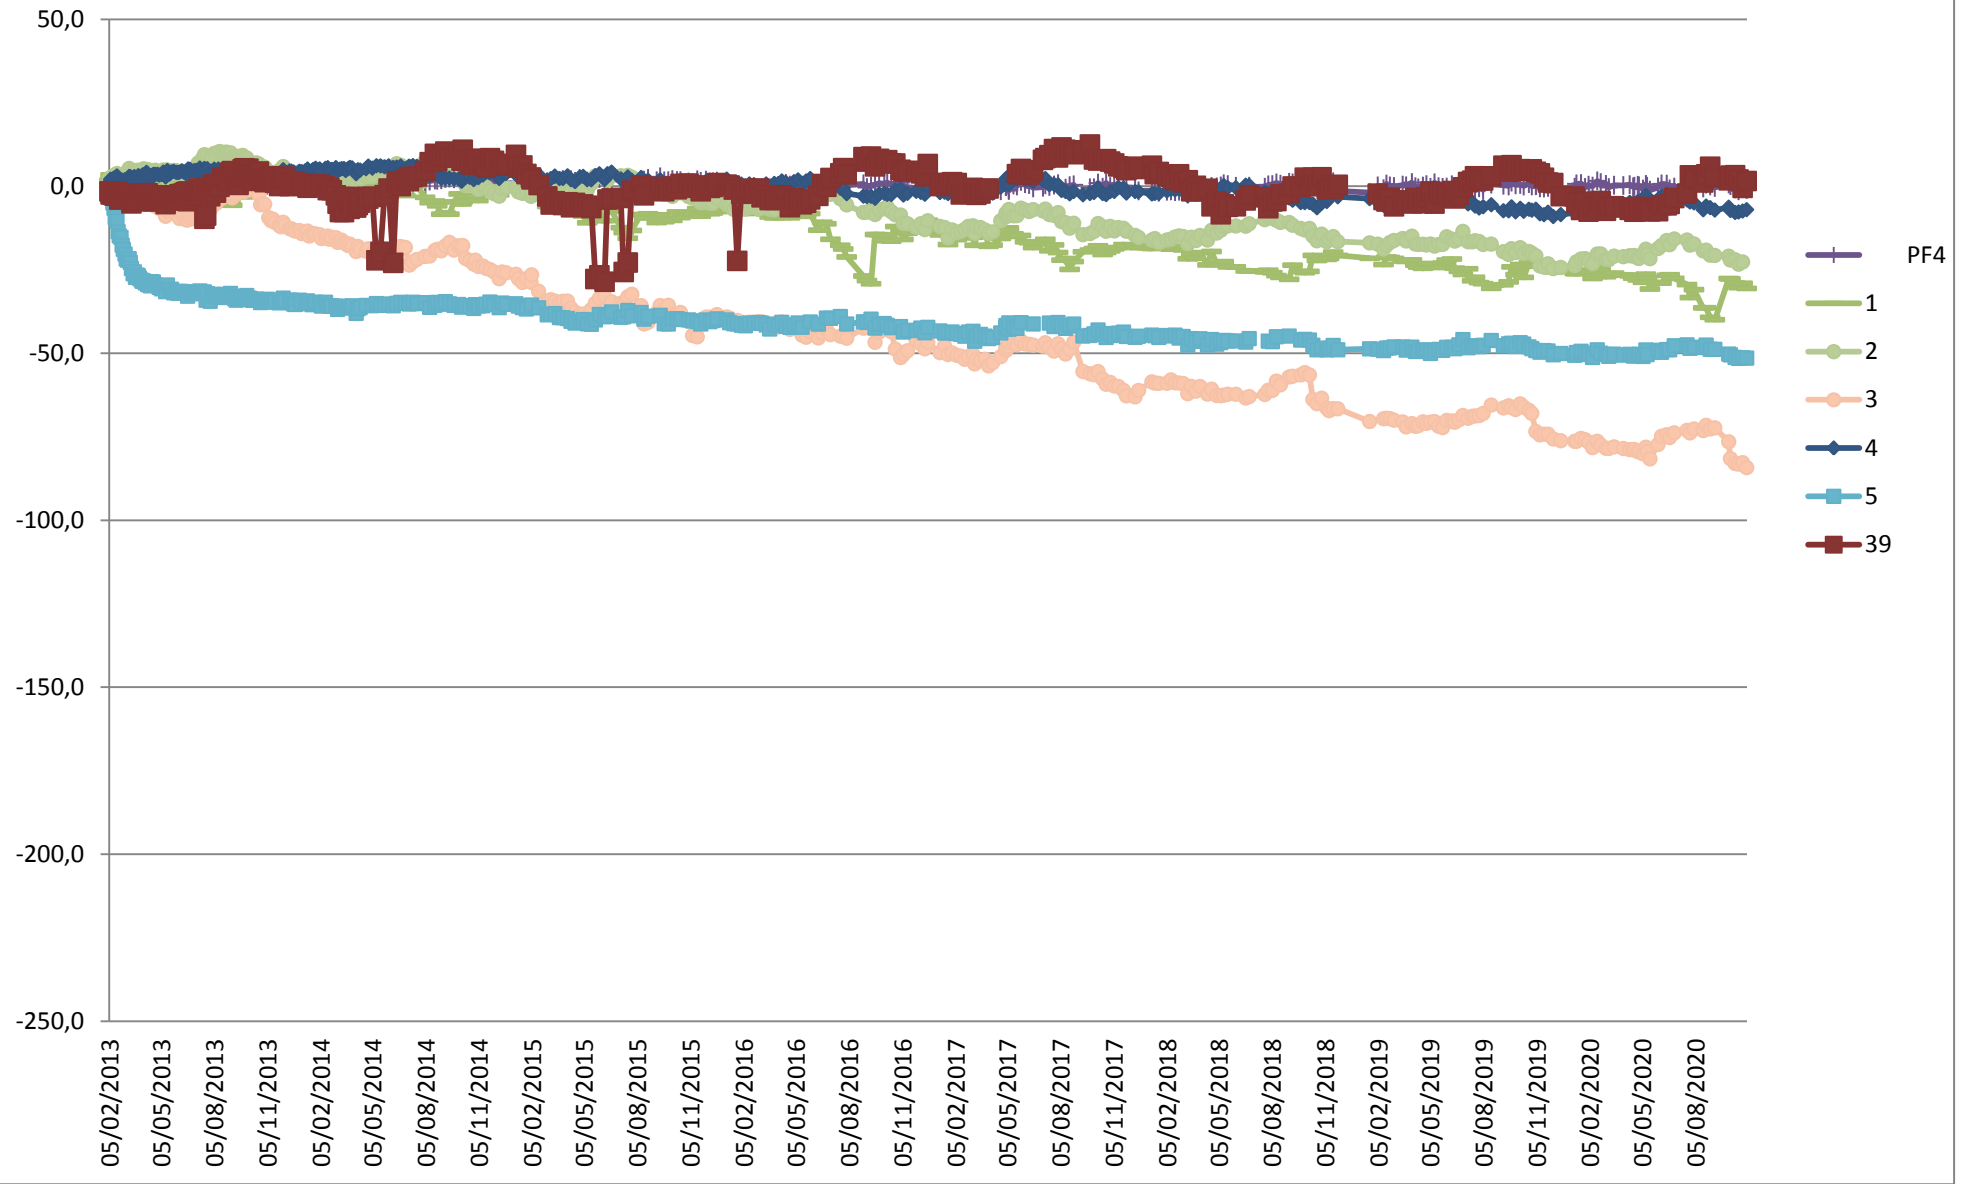
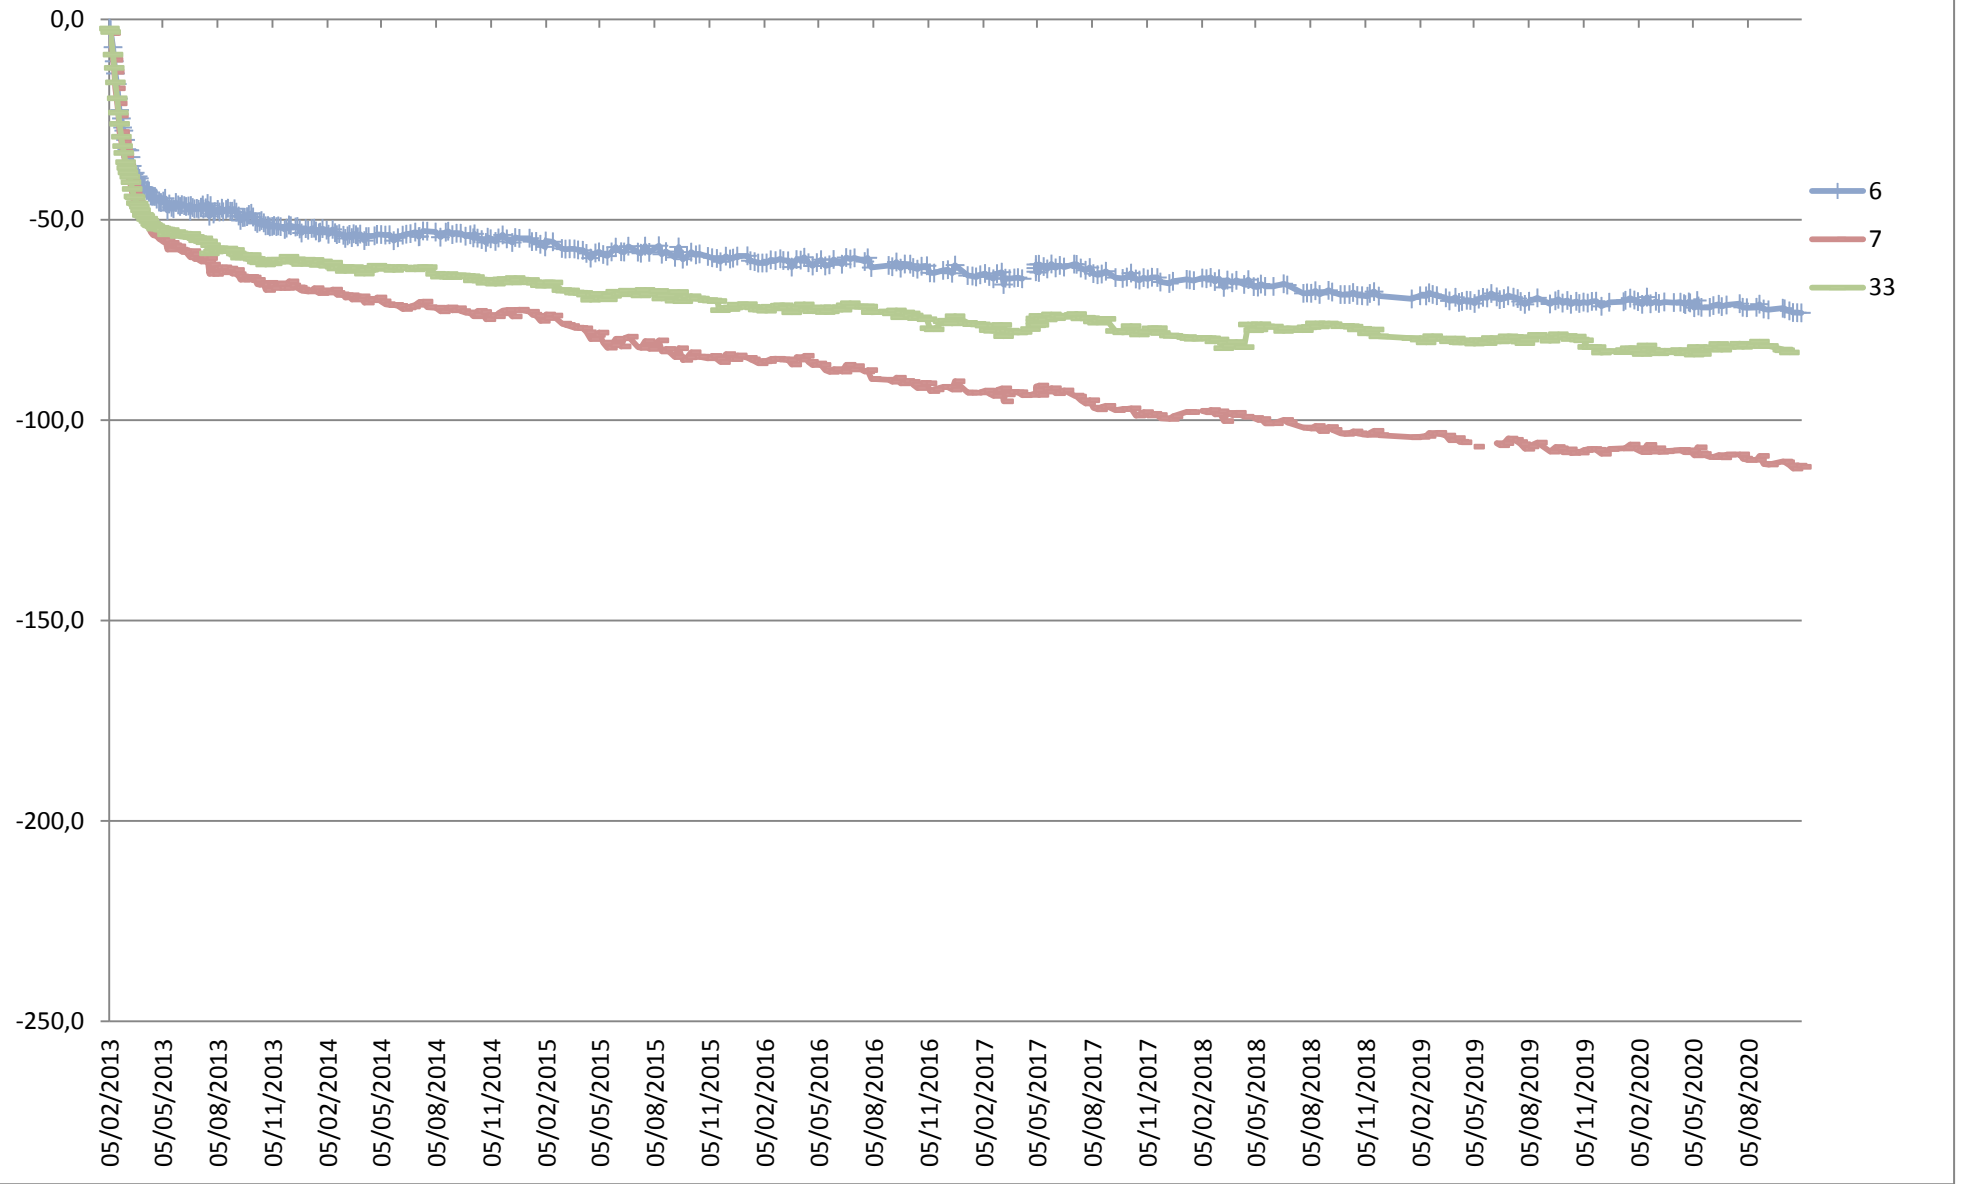
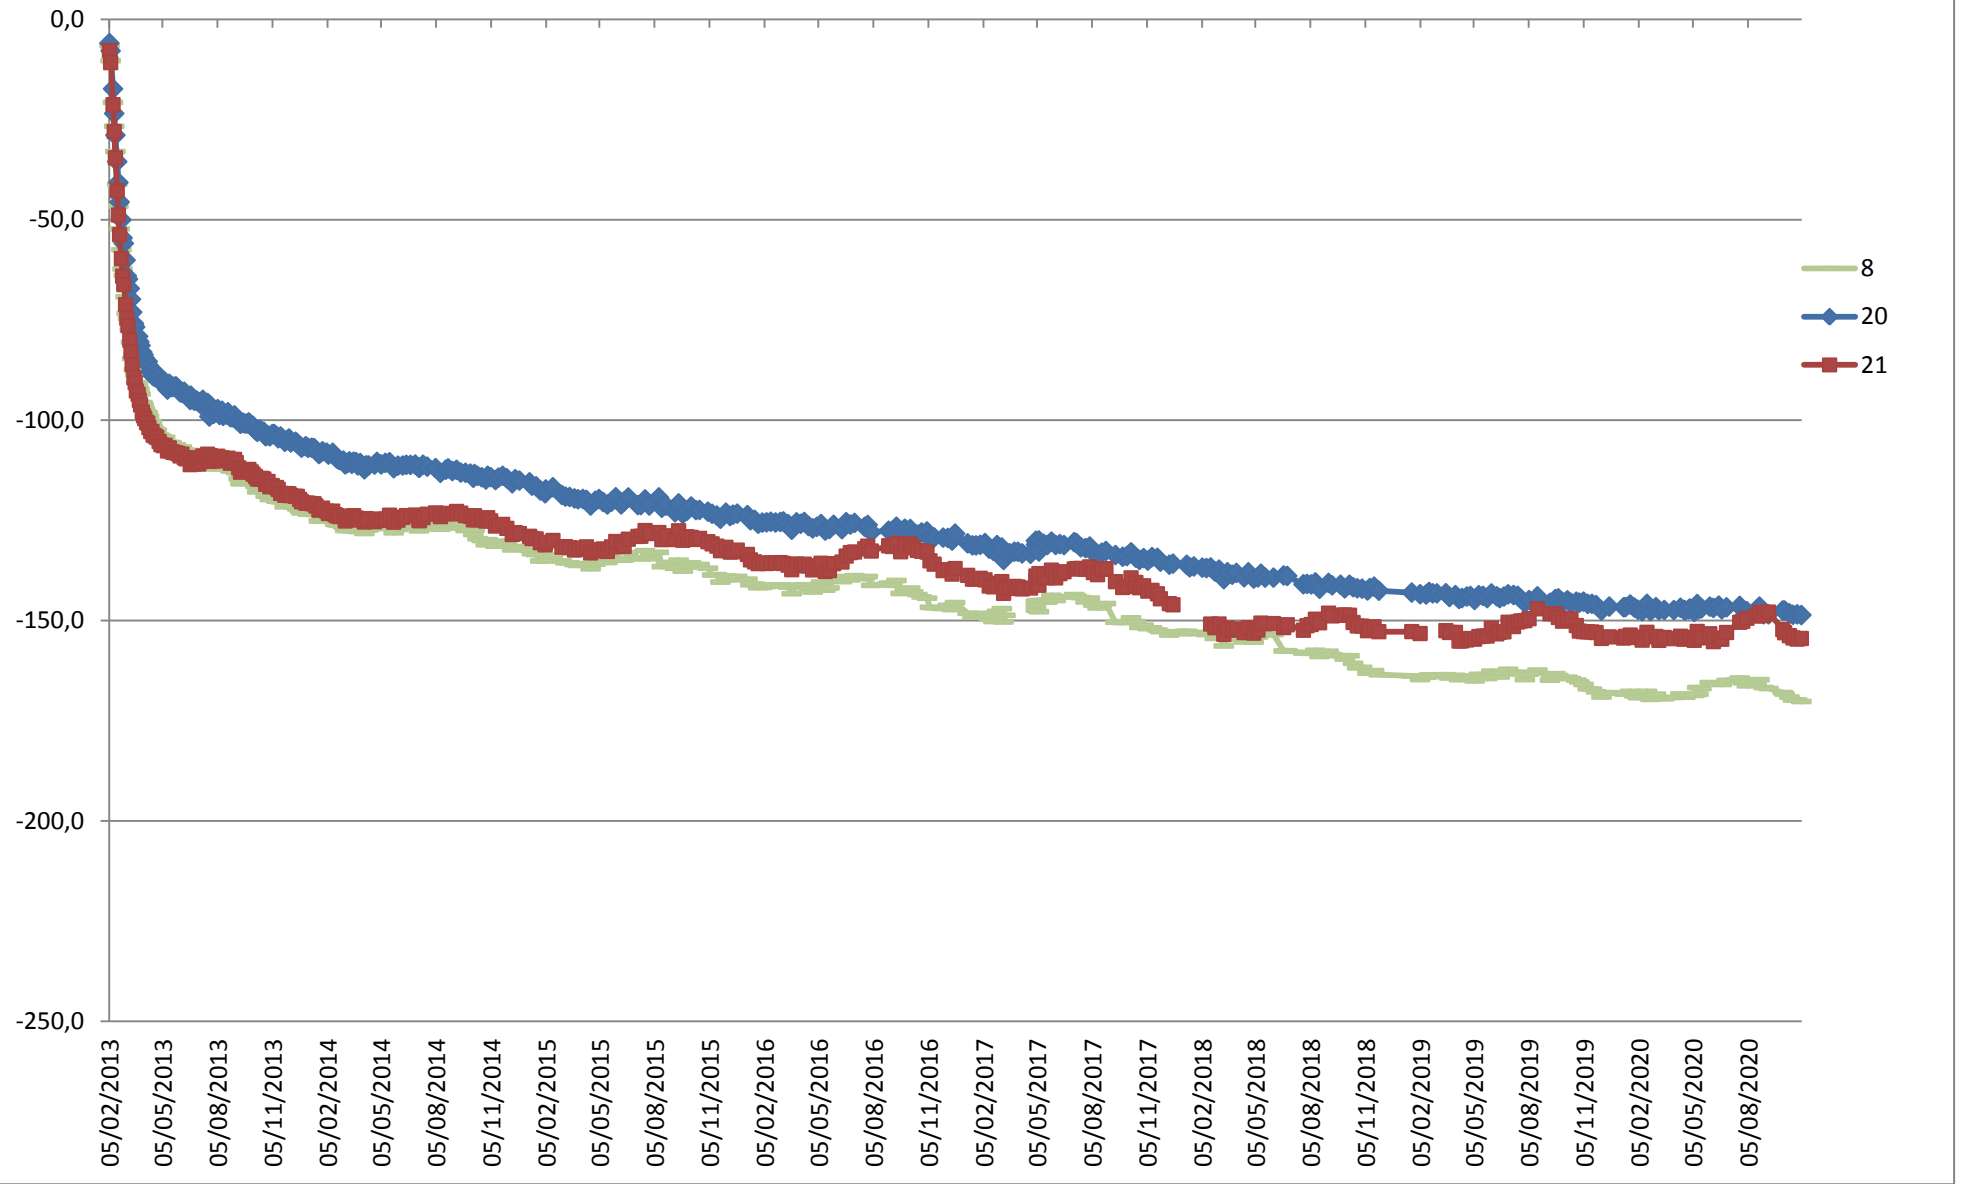
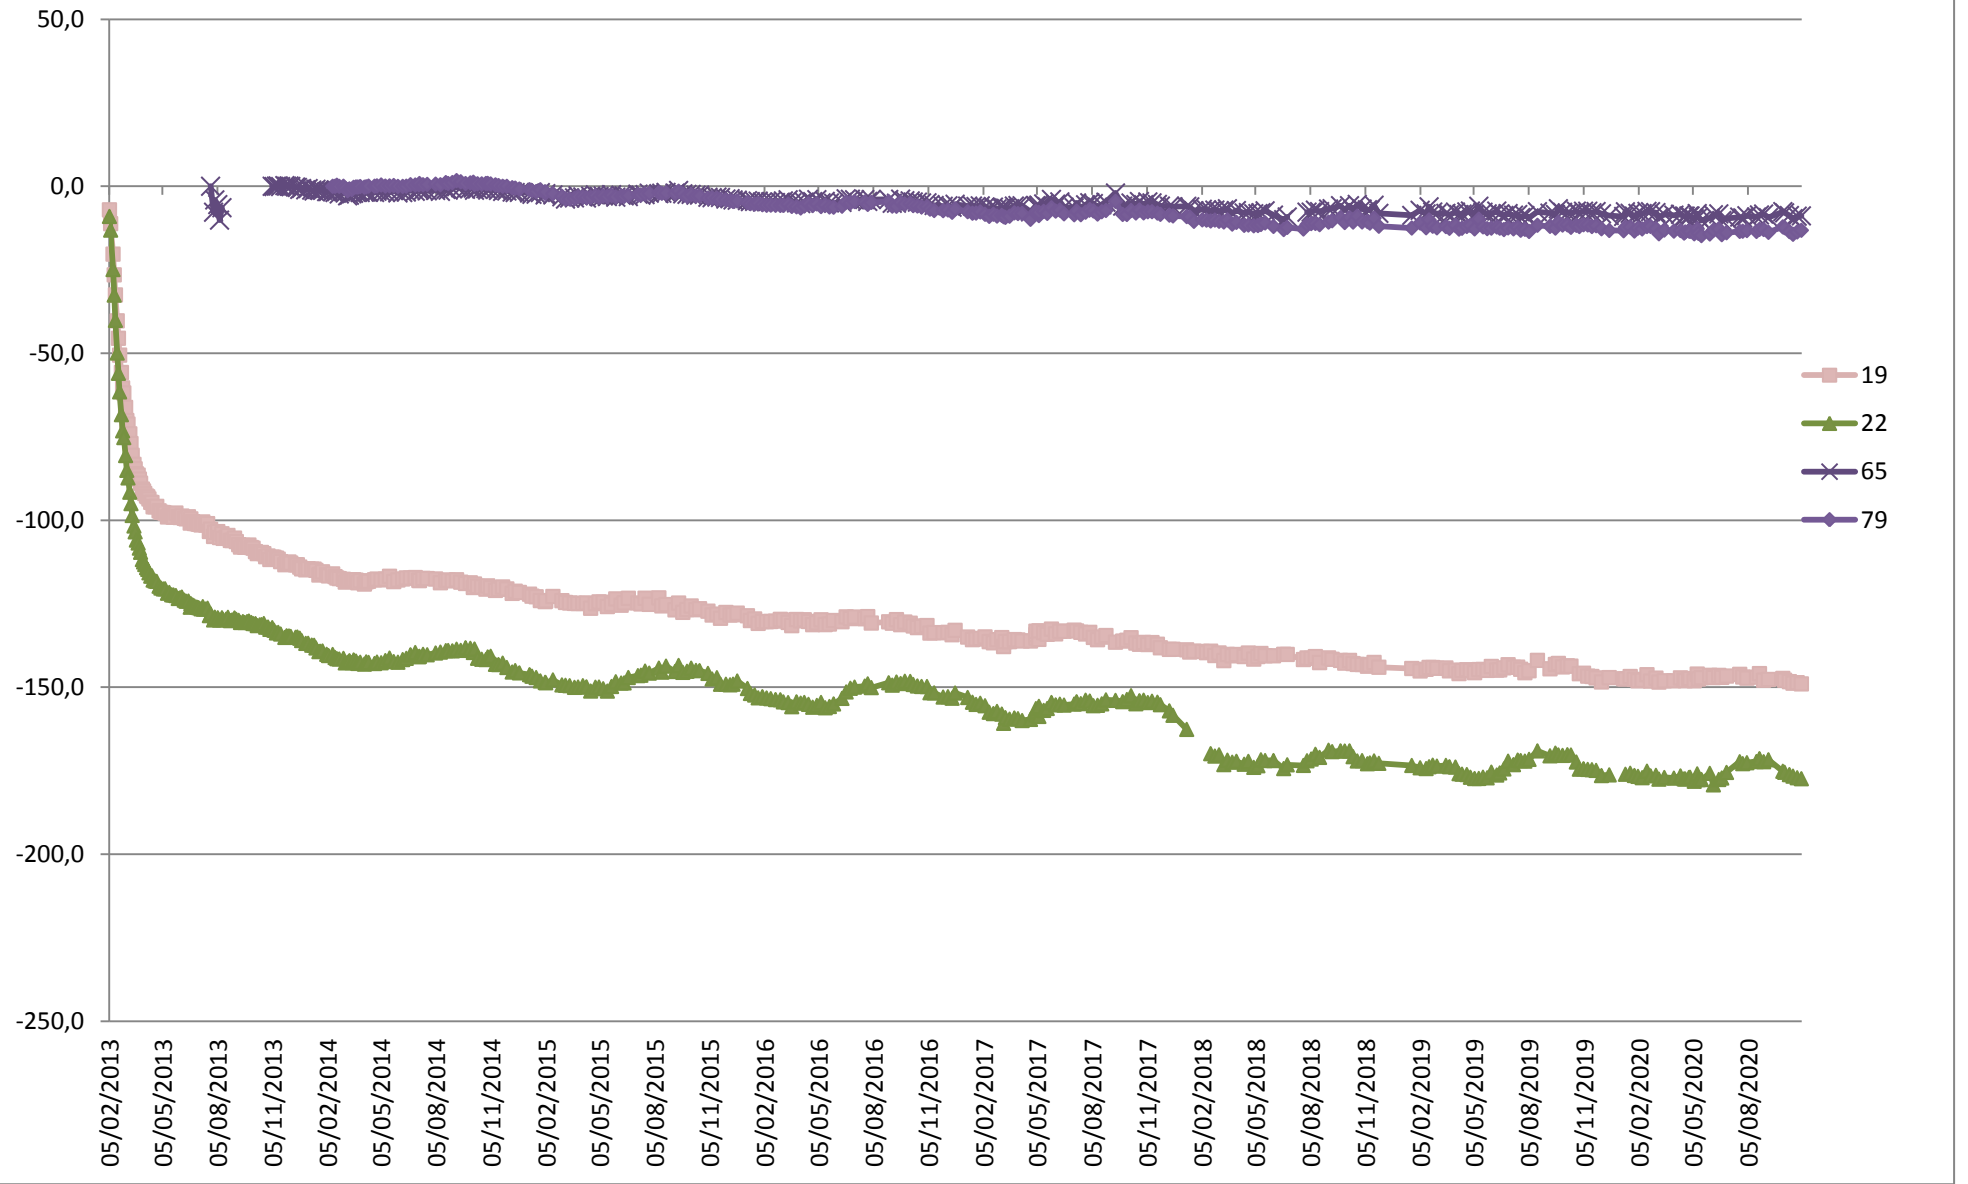
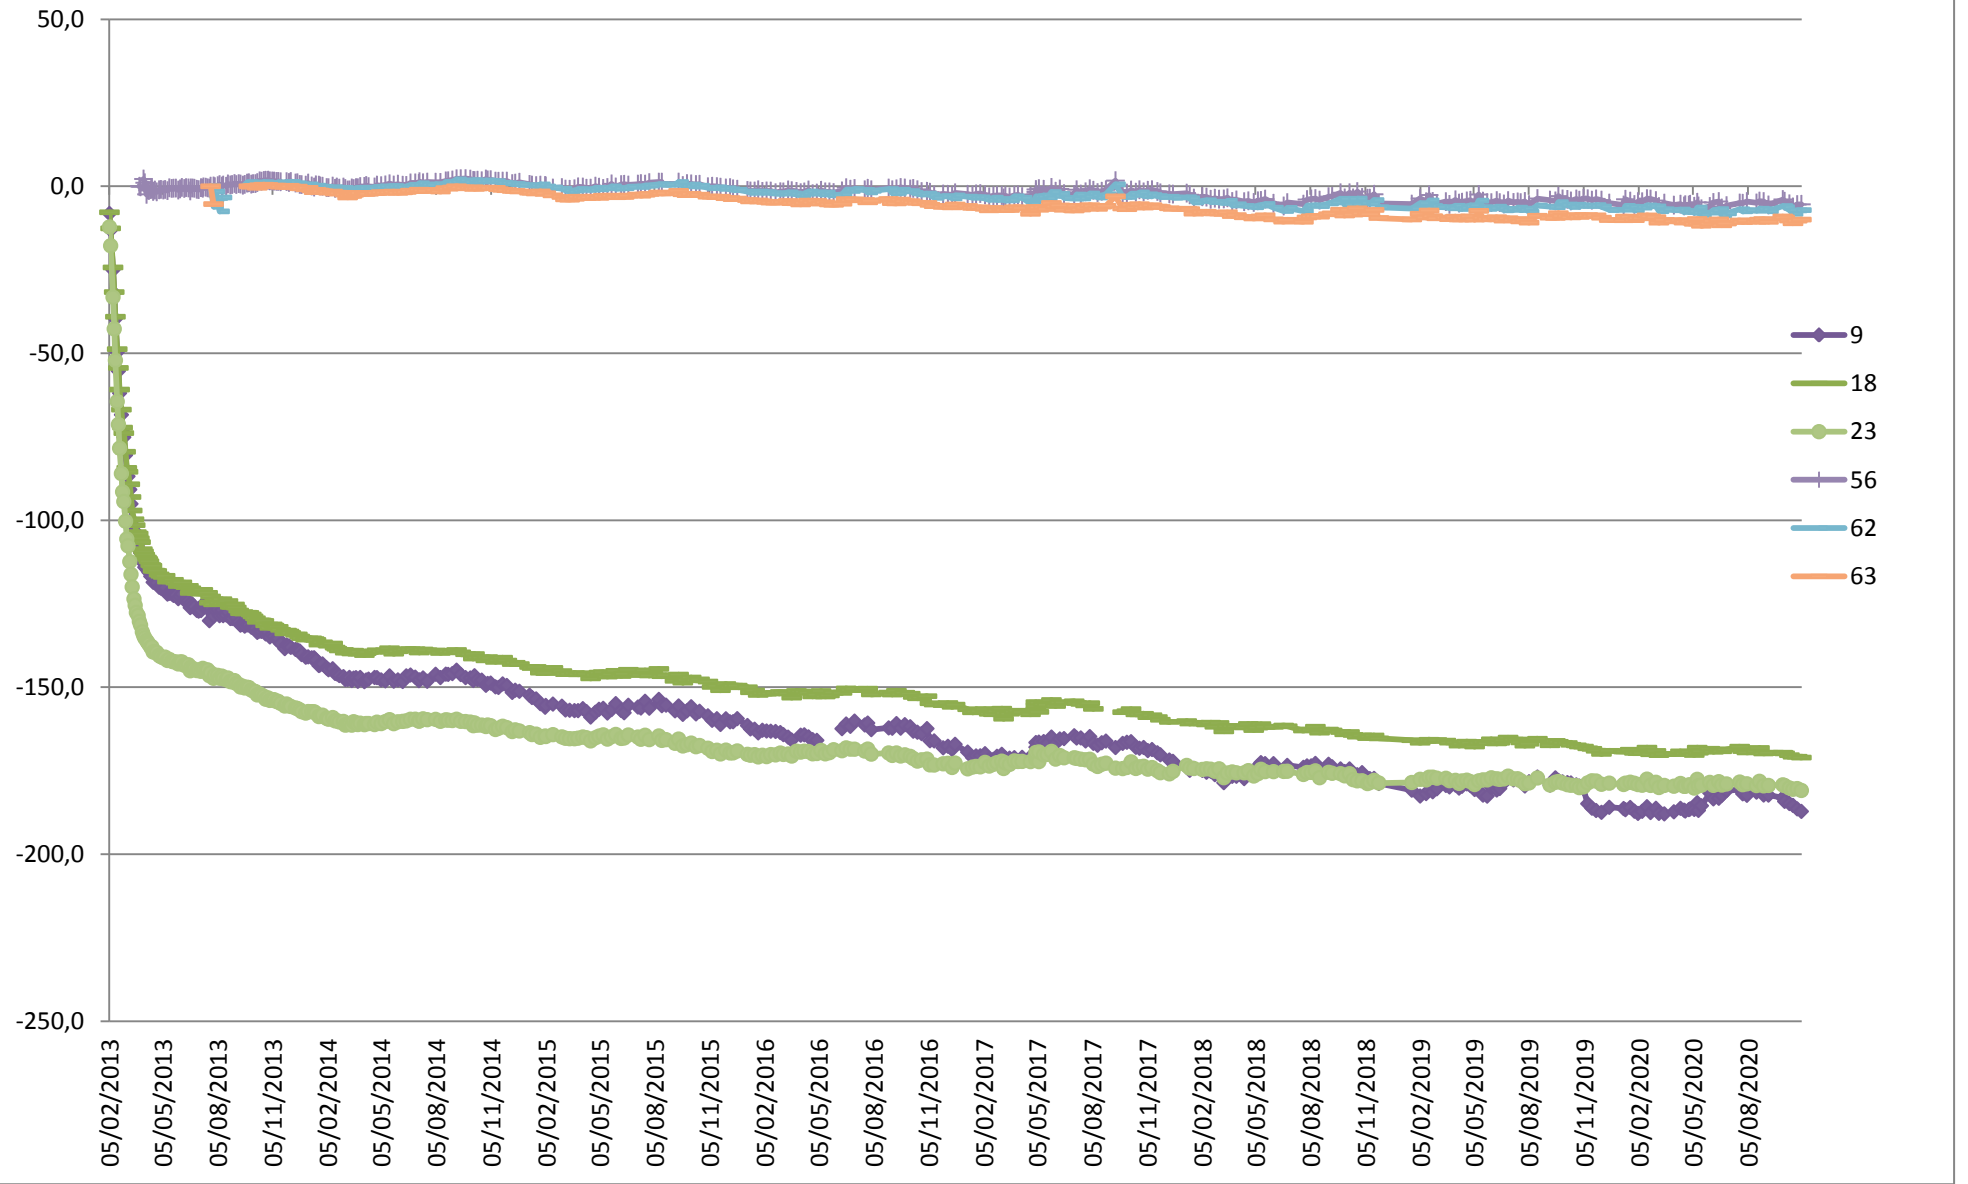
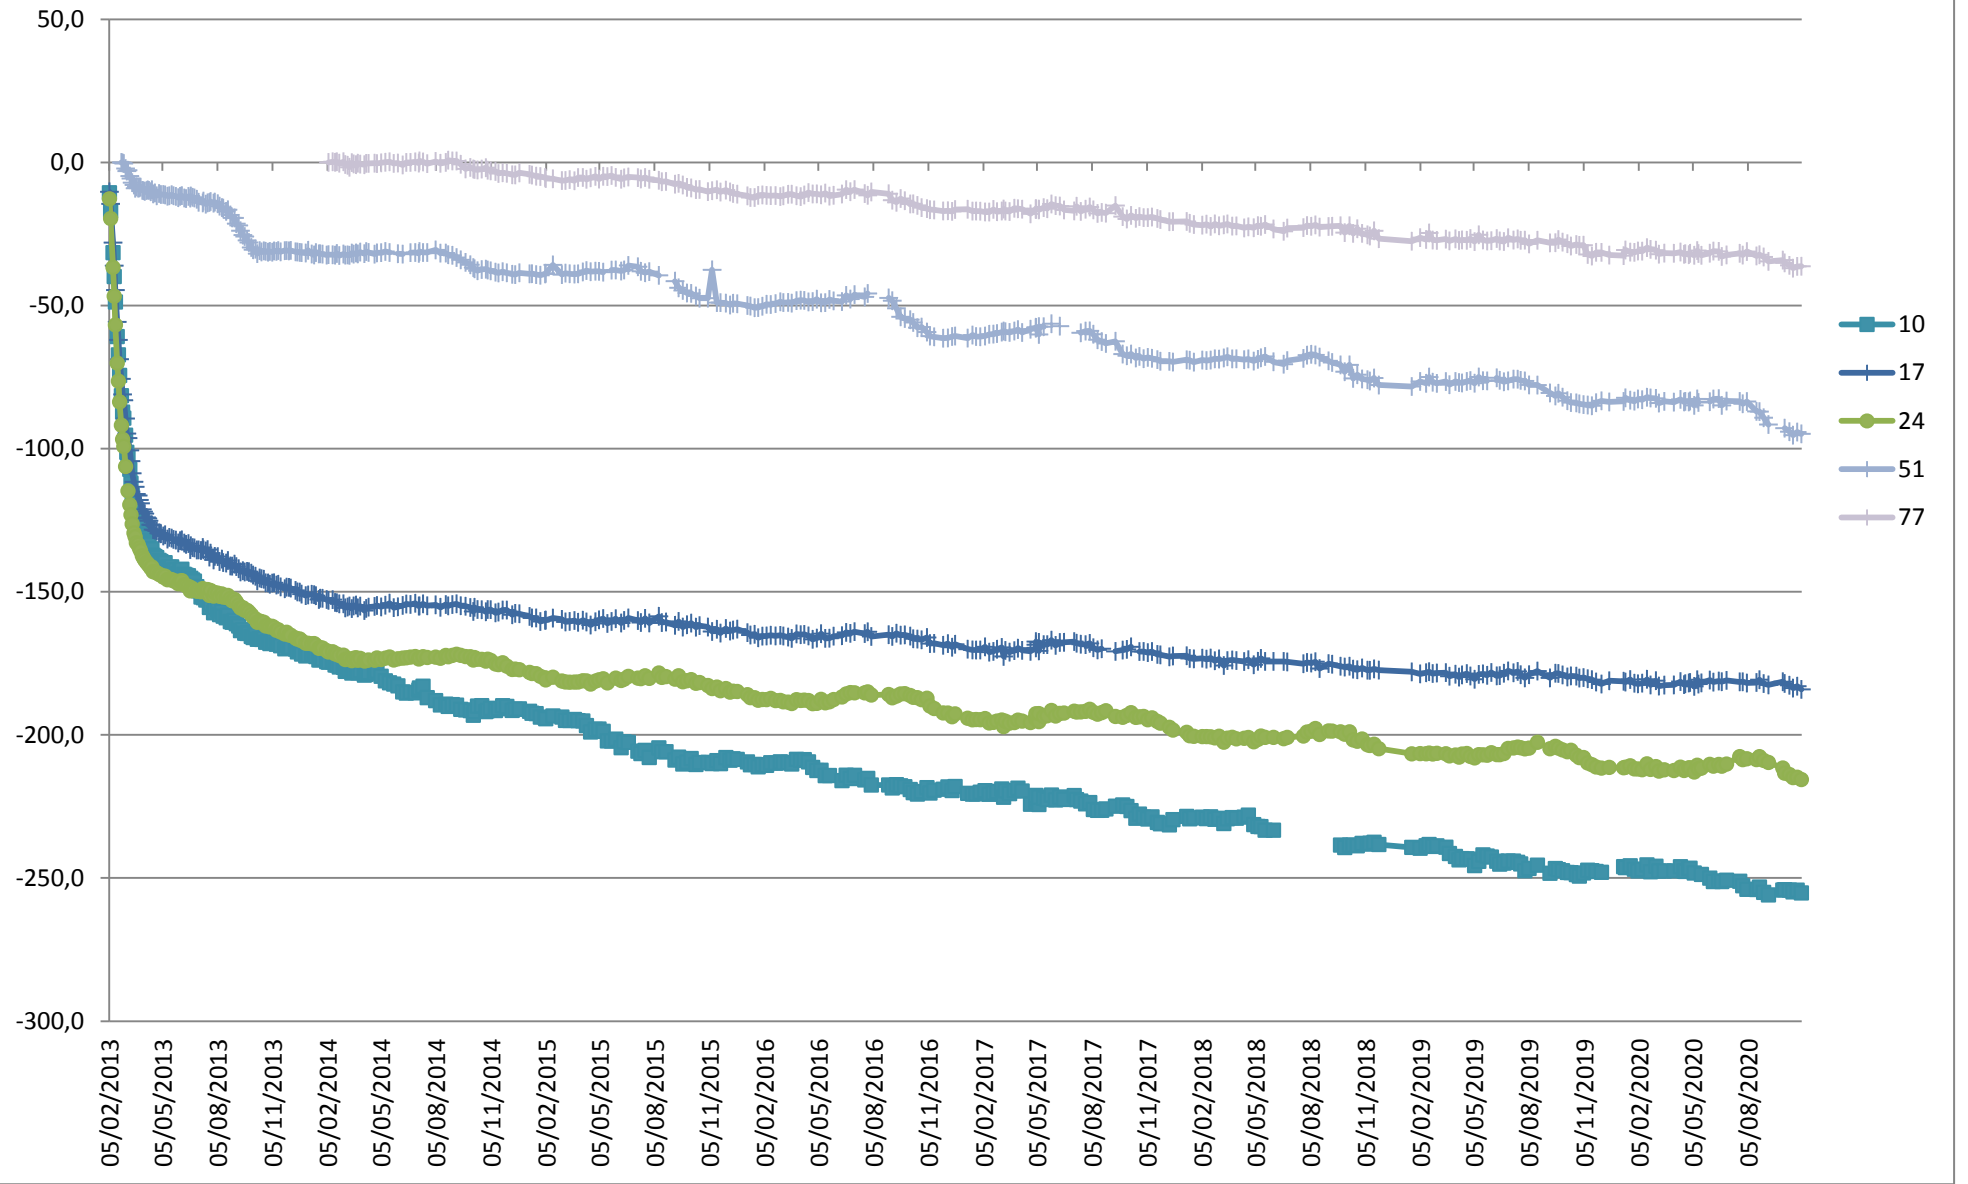
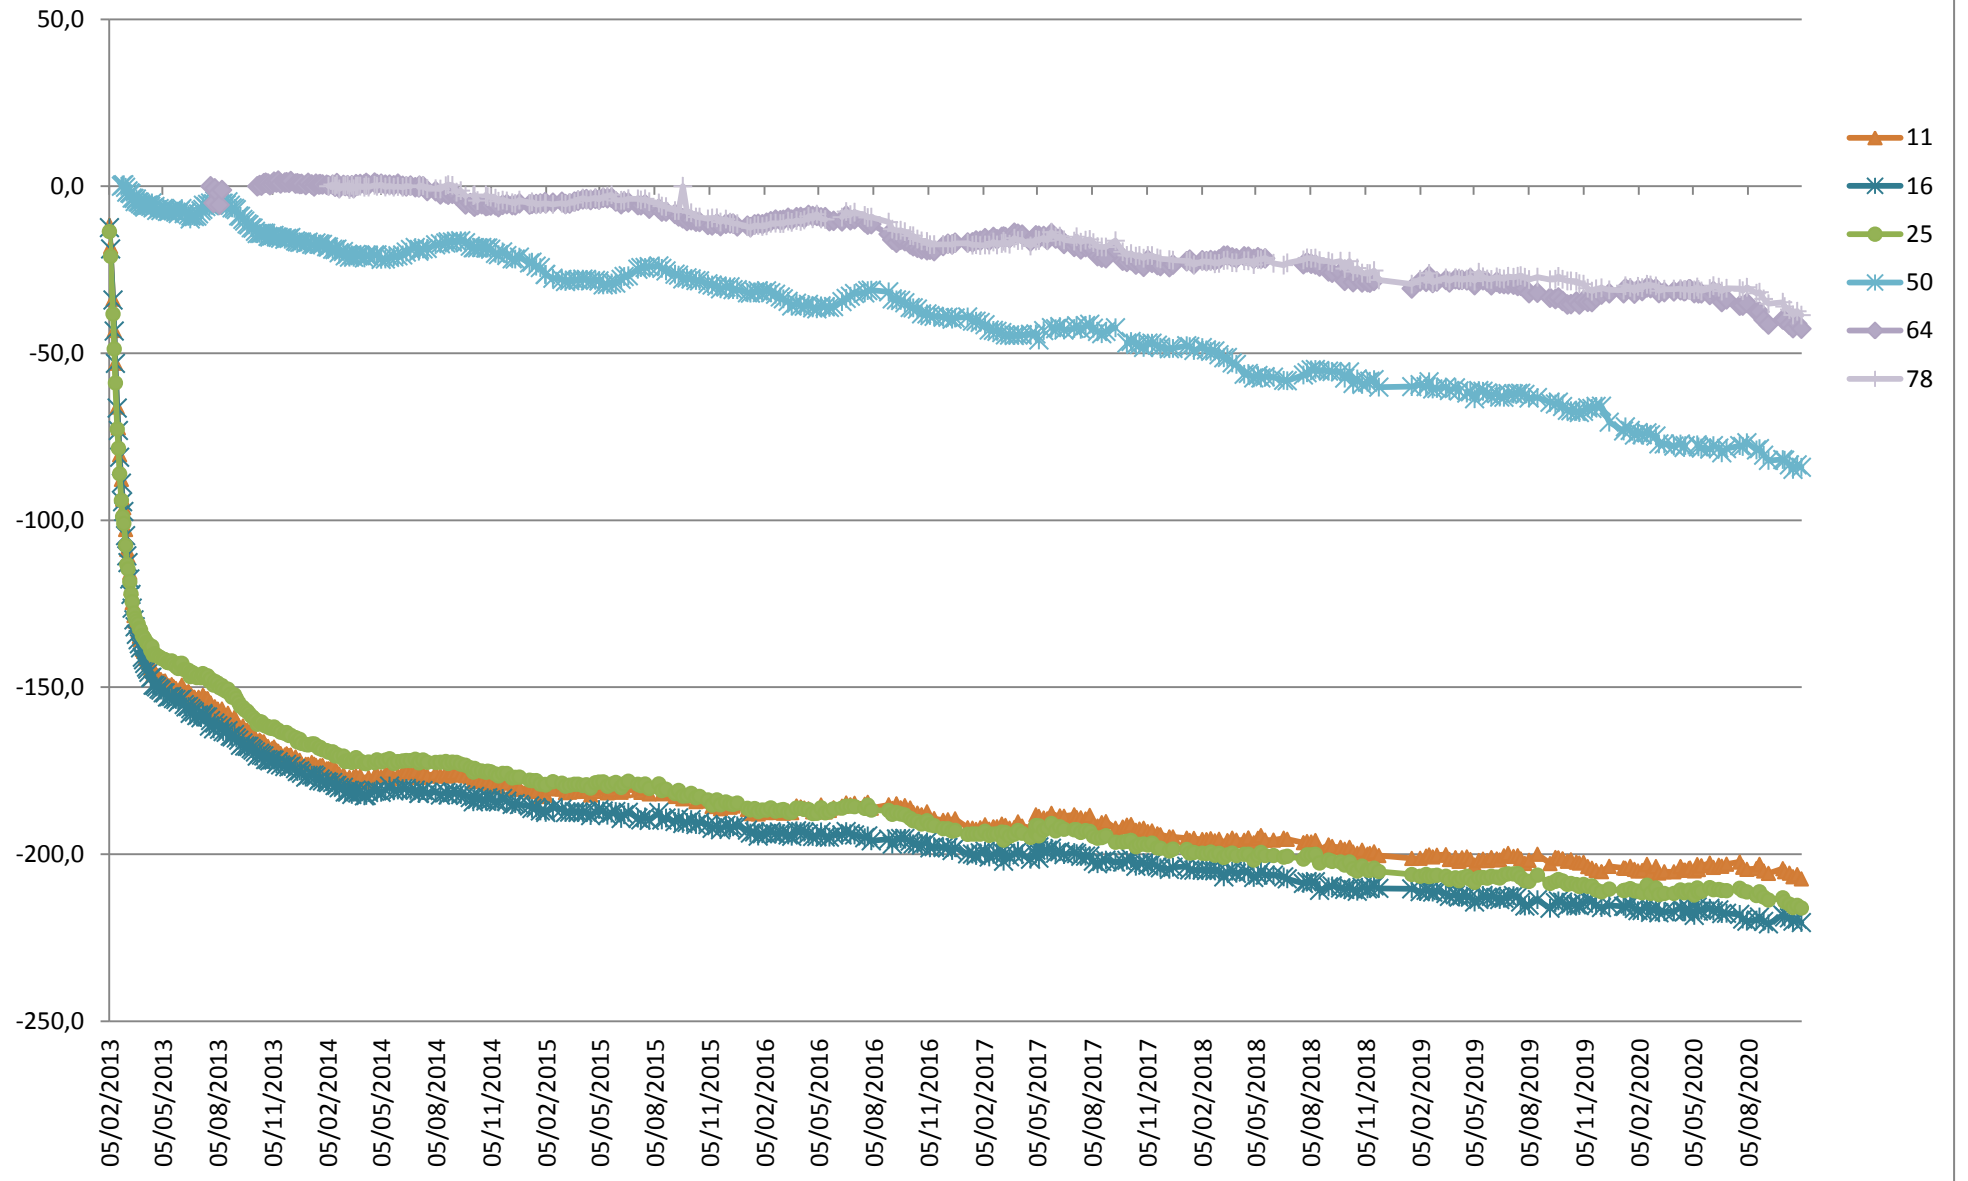
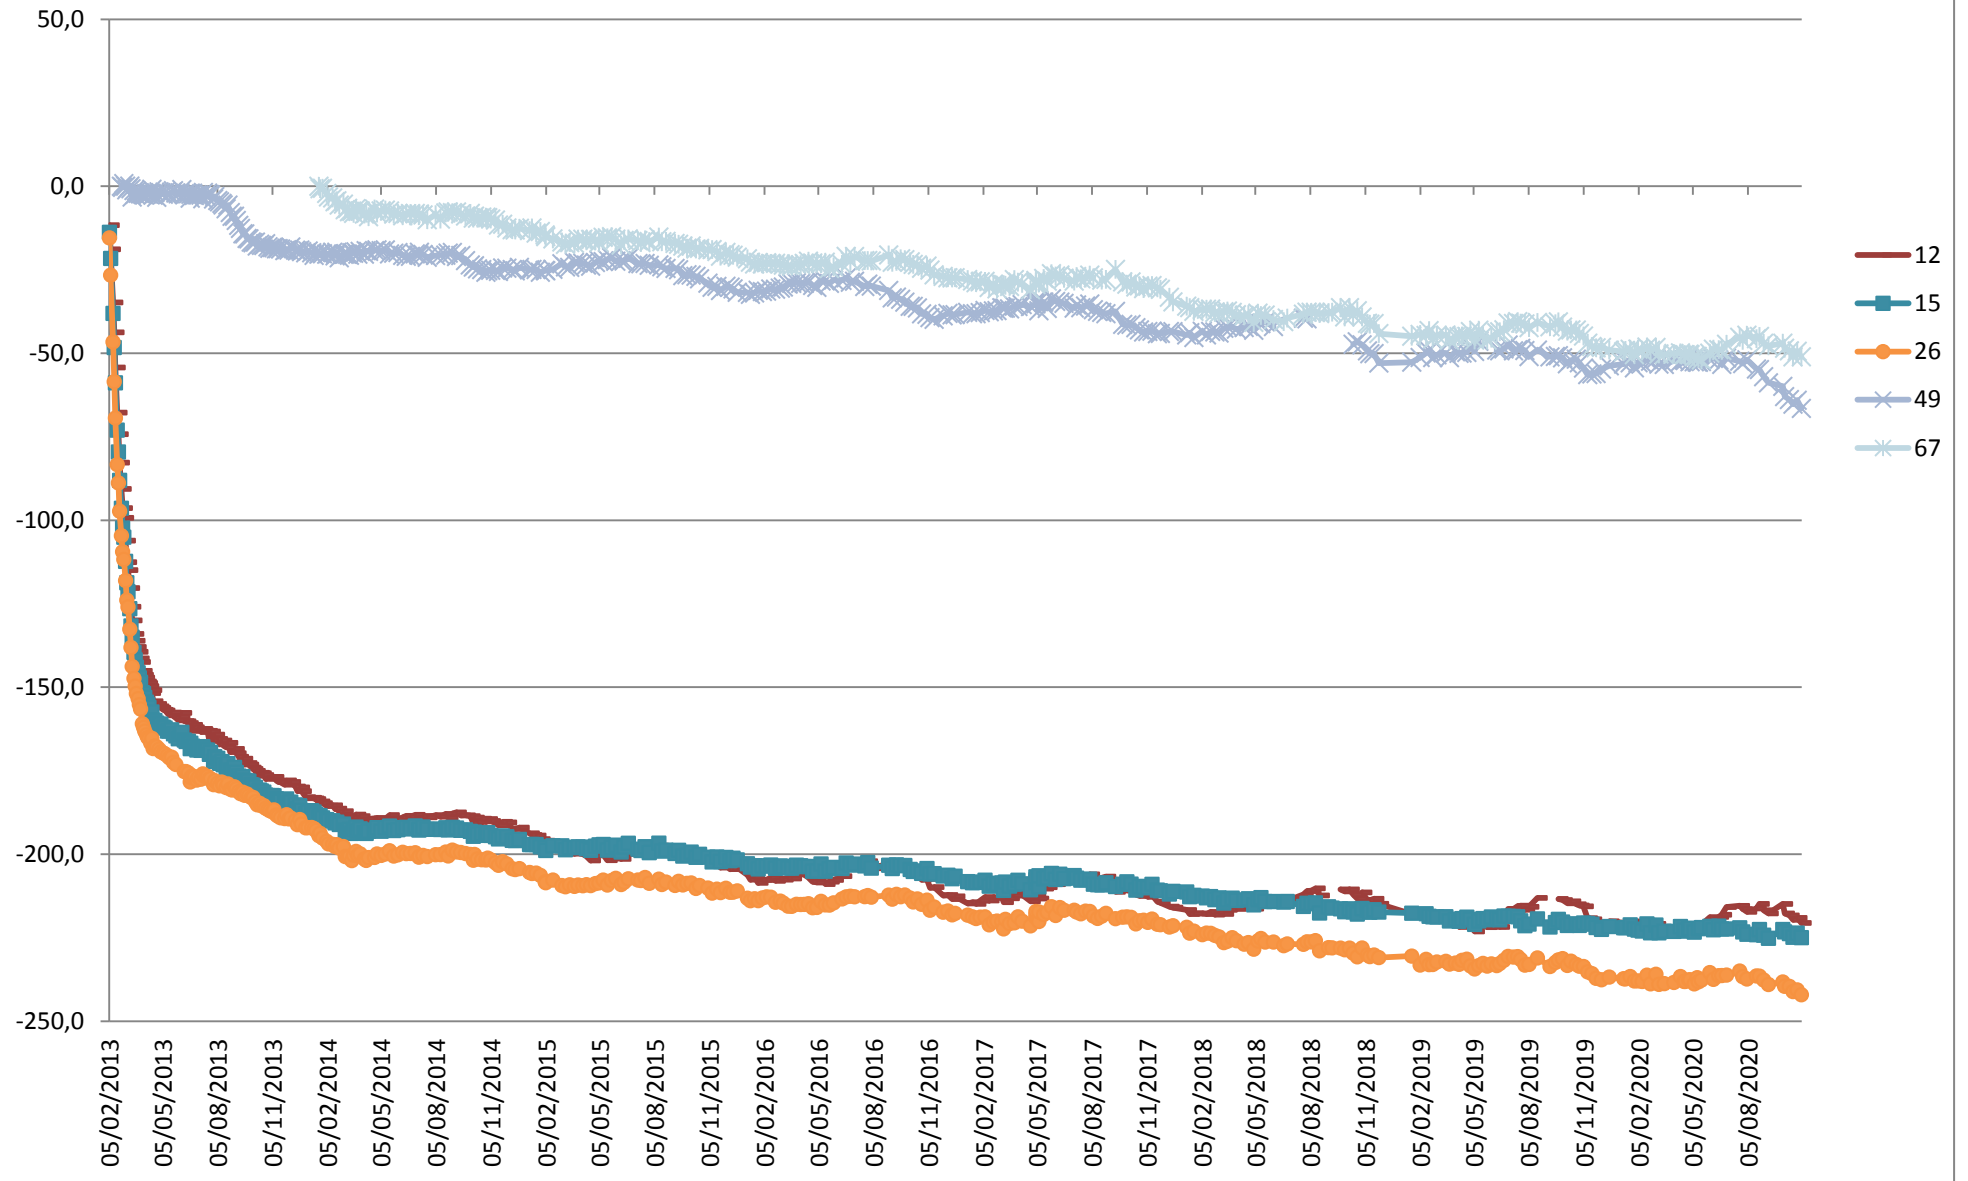
ANEJO Nº 2:
Velocidad de Movimiento de la ladera por Ejes

En ambas representaciones se comprueba que el movimiento en superficie es insignificante y debido a fenómenos superficiales, dado que los registros inclinométricos no muestran movimientos en los planos de rotura profundos.
