CONFEDERACIÓN
HIDROGRÁFICA
DEL EBRO

INFORME DEL COMPORTAMIENTO DE LA LADERA DERECHA DE LA PRESA DE YESA (NAVARRA). NOVIEMBRE 2020

Zaragoza, noviembre de 2020

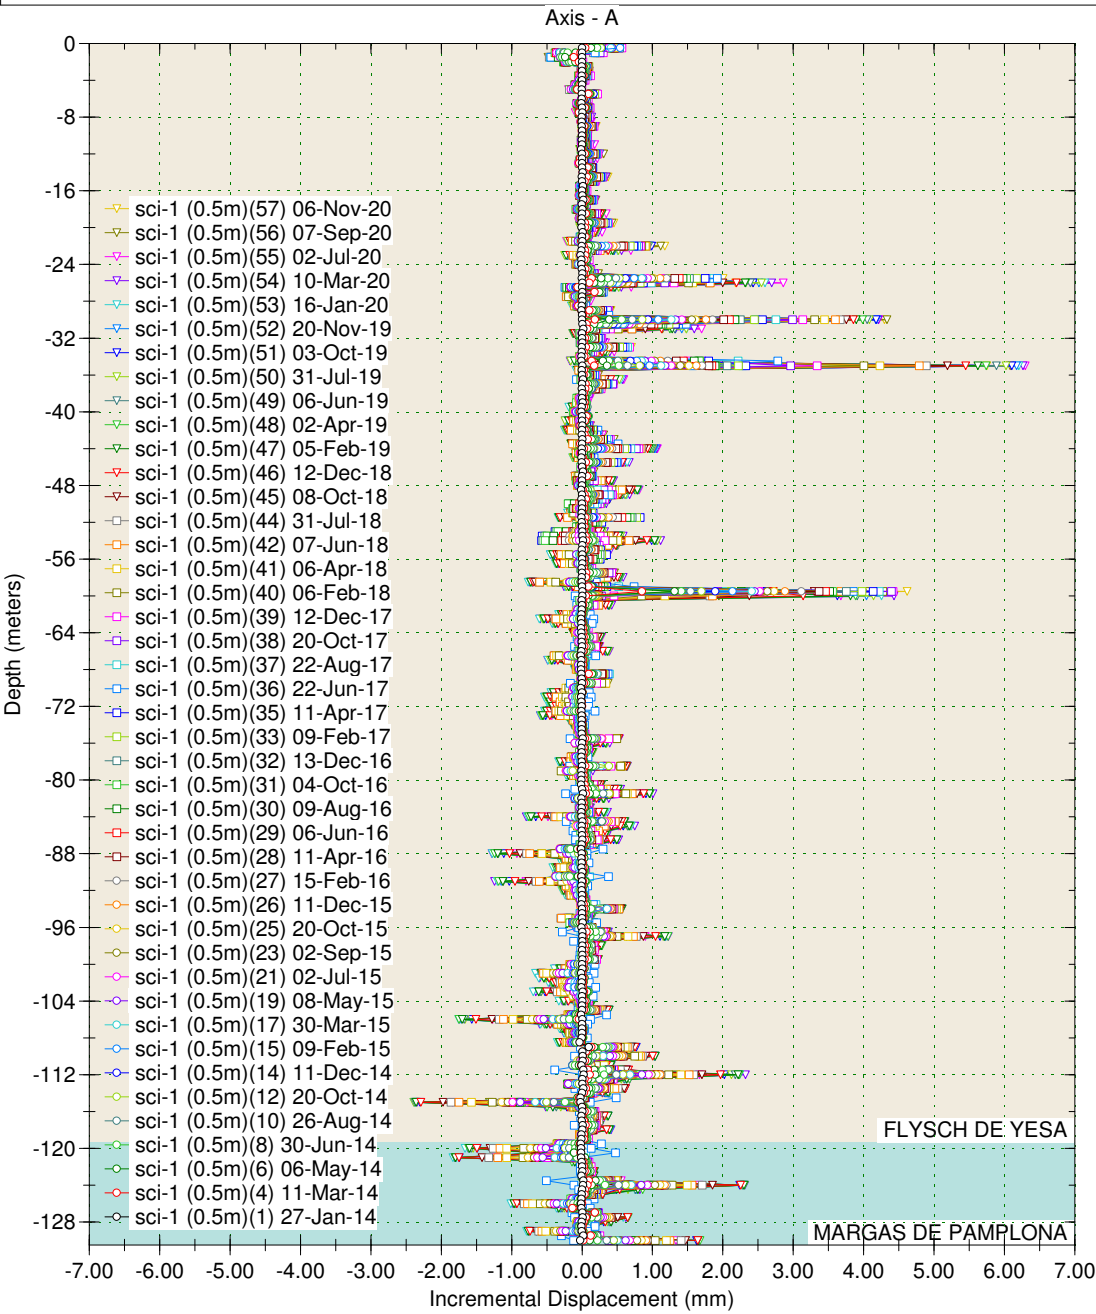
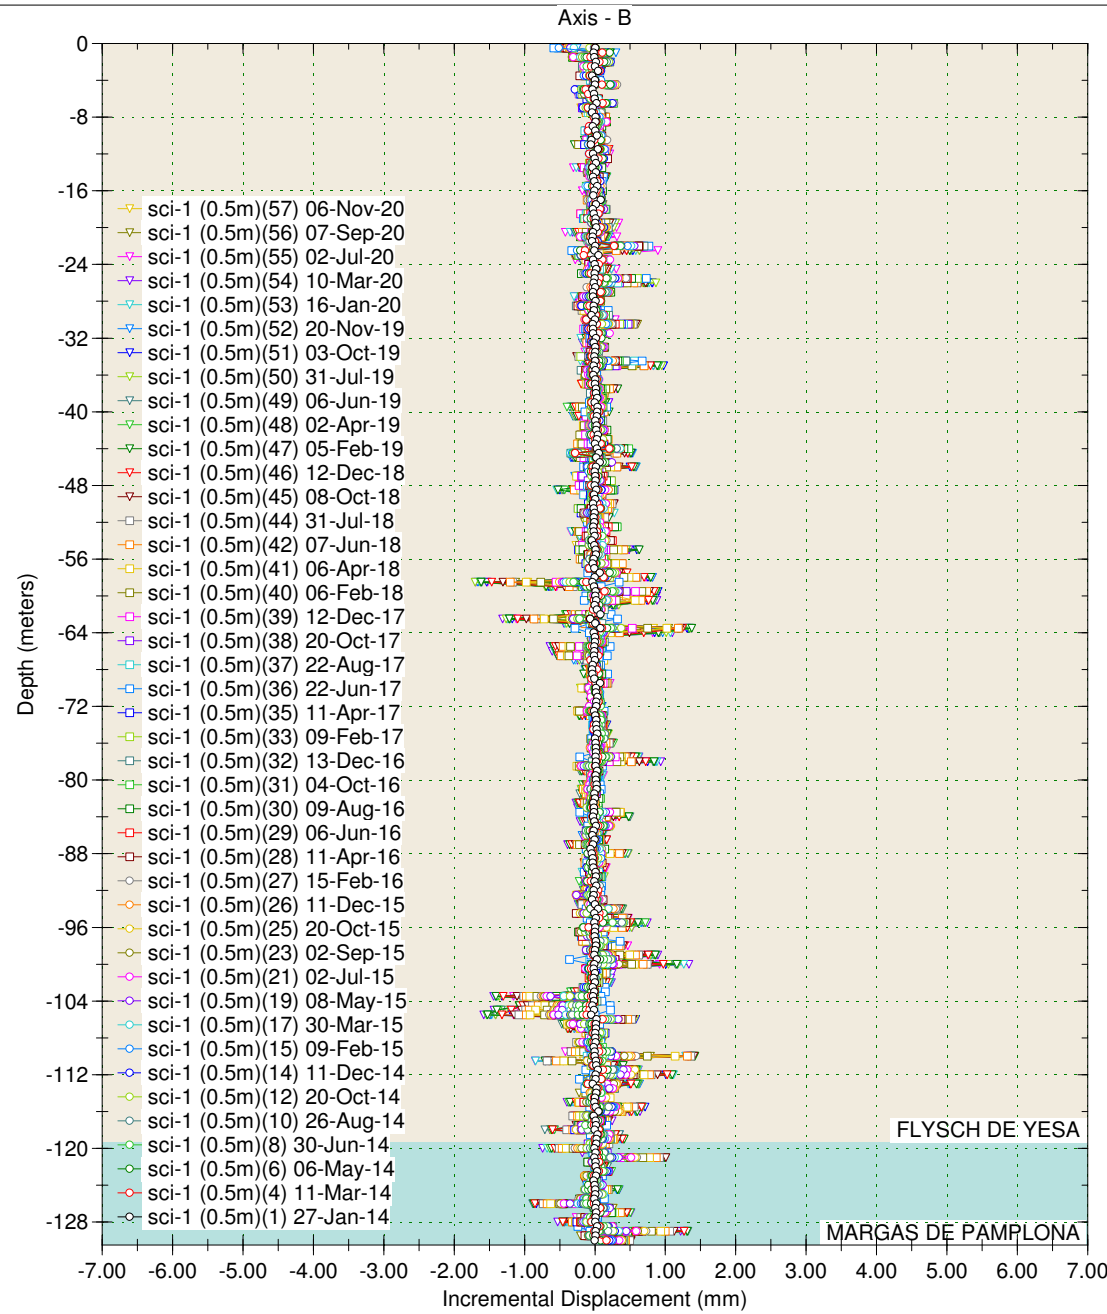
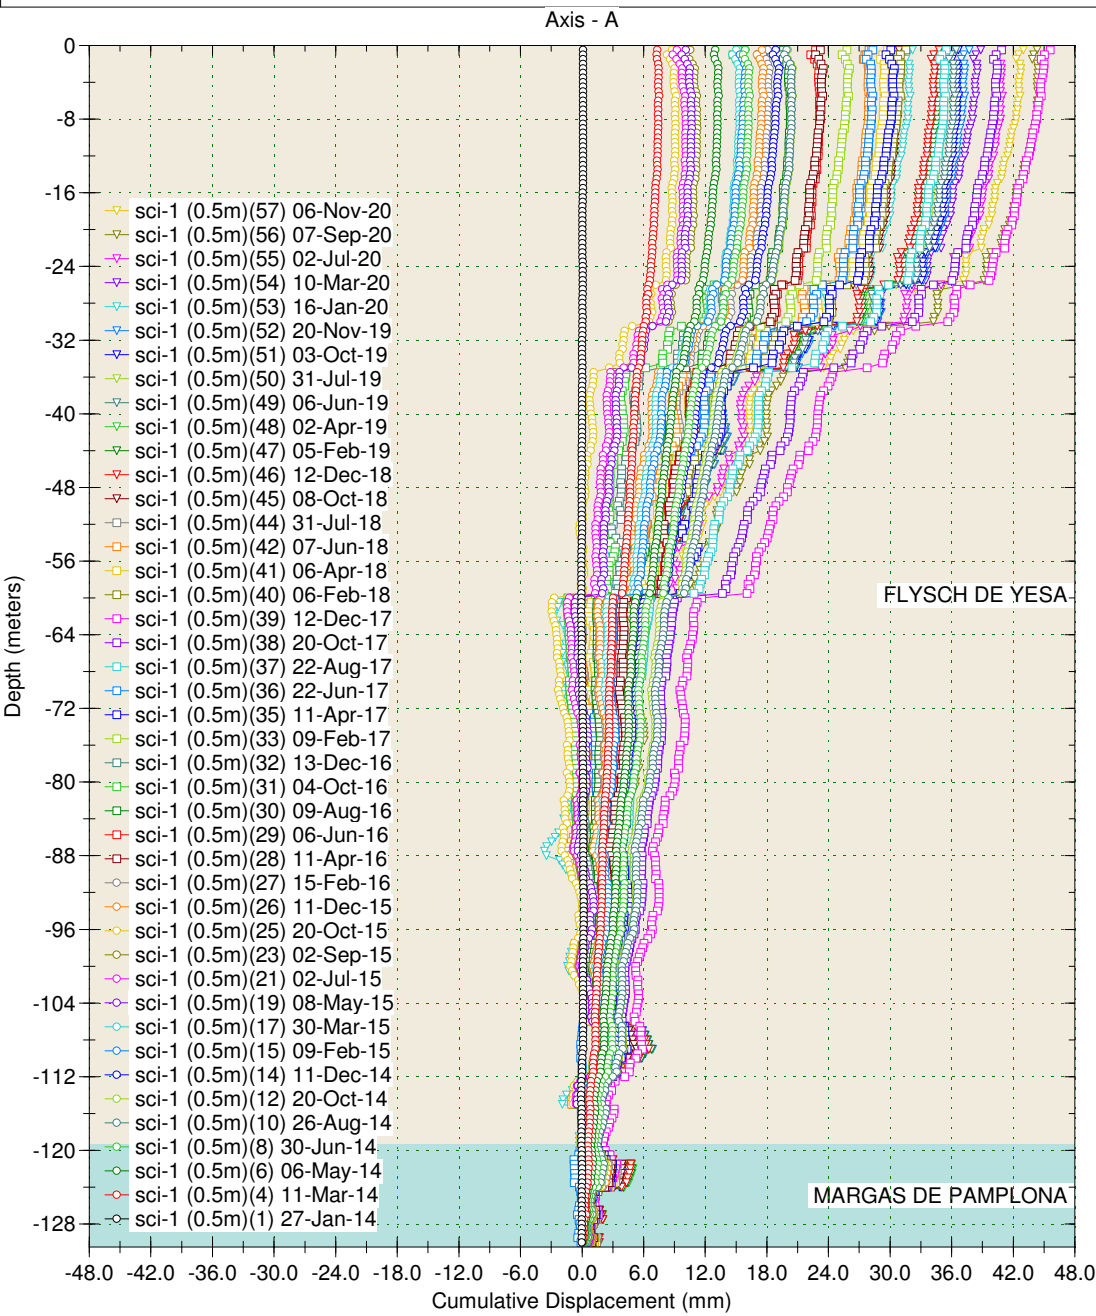
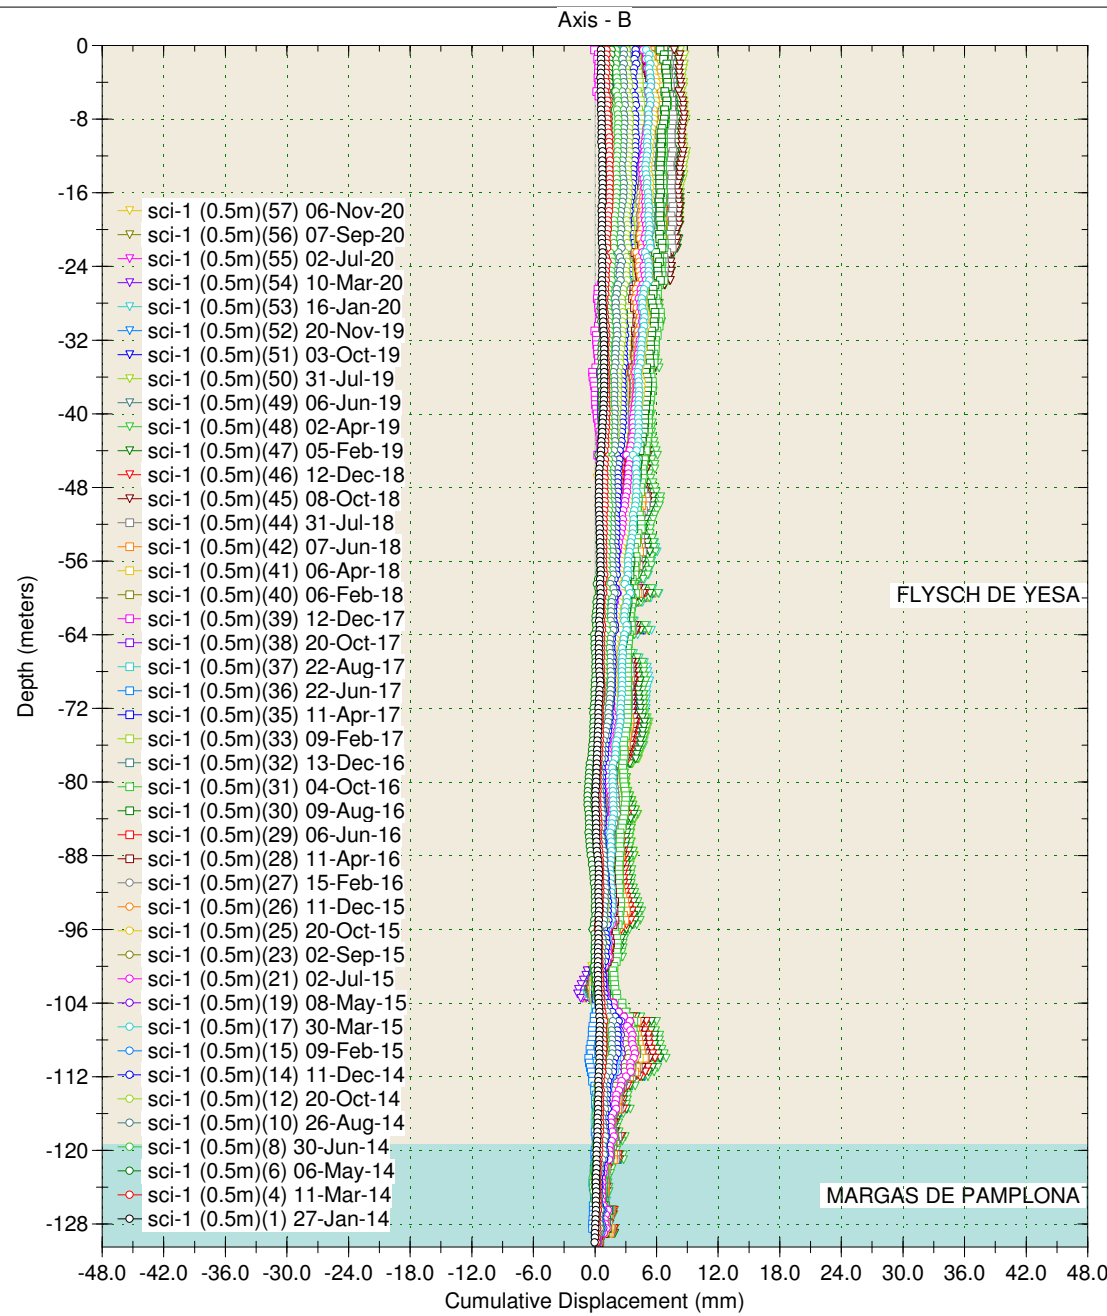
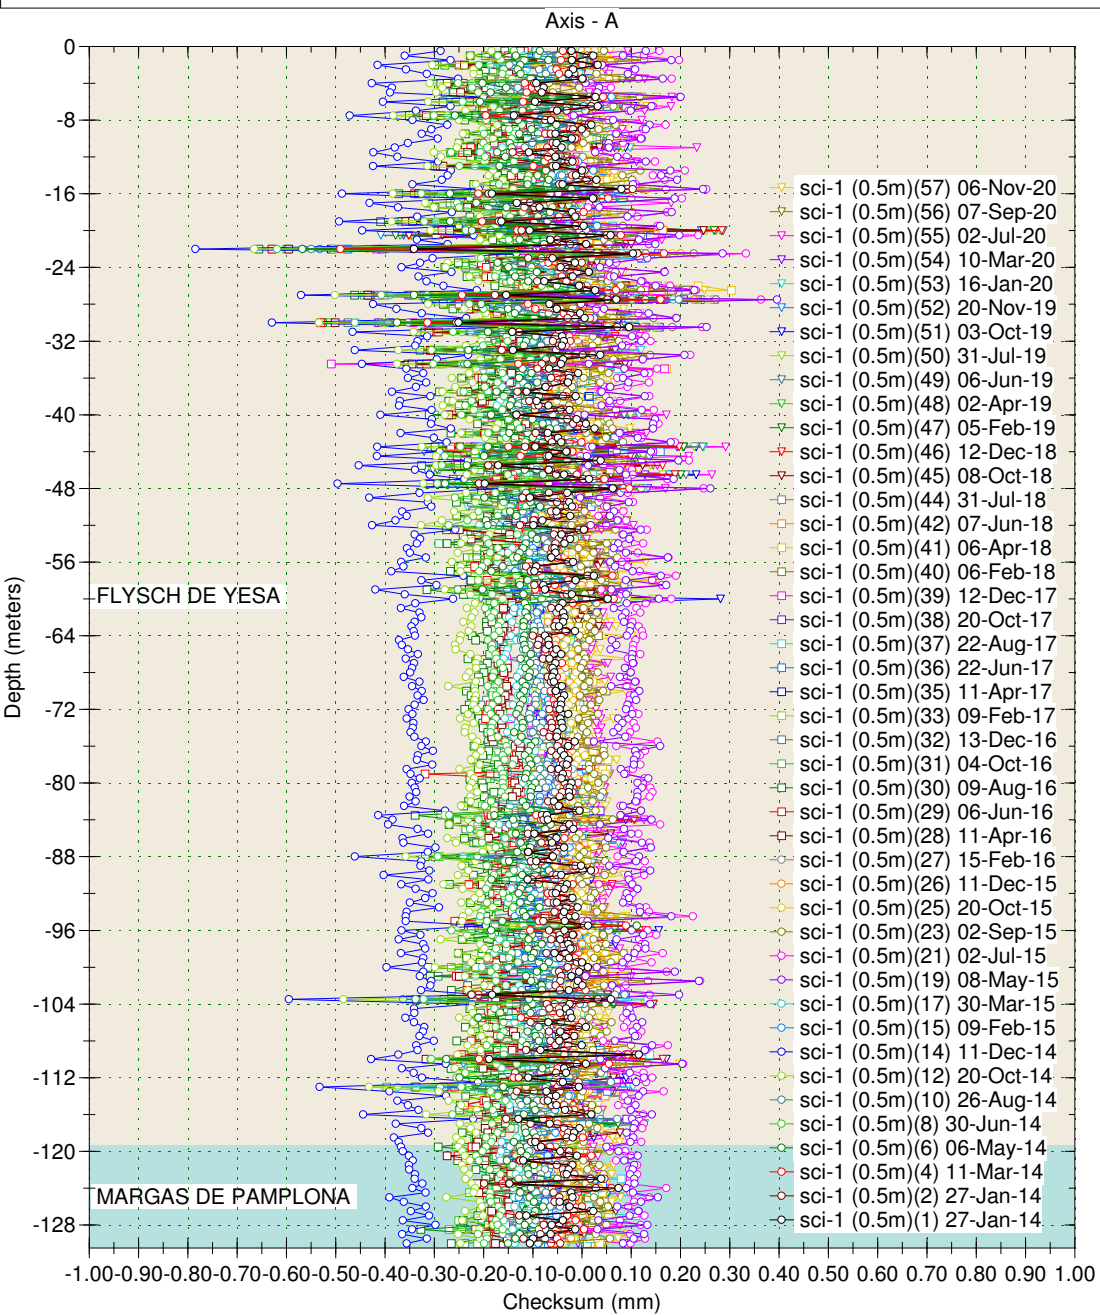
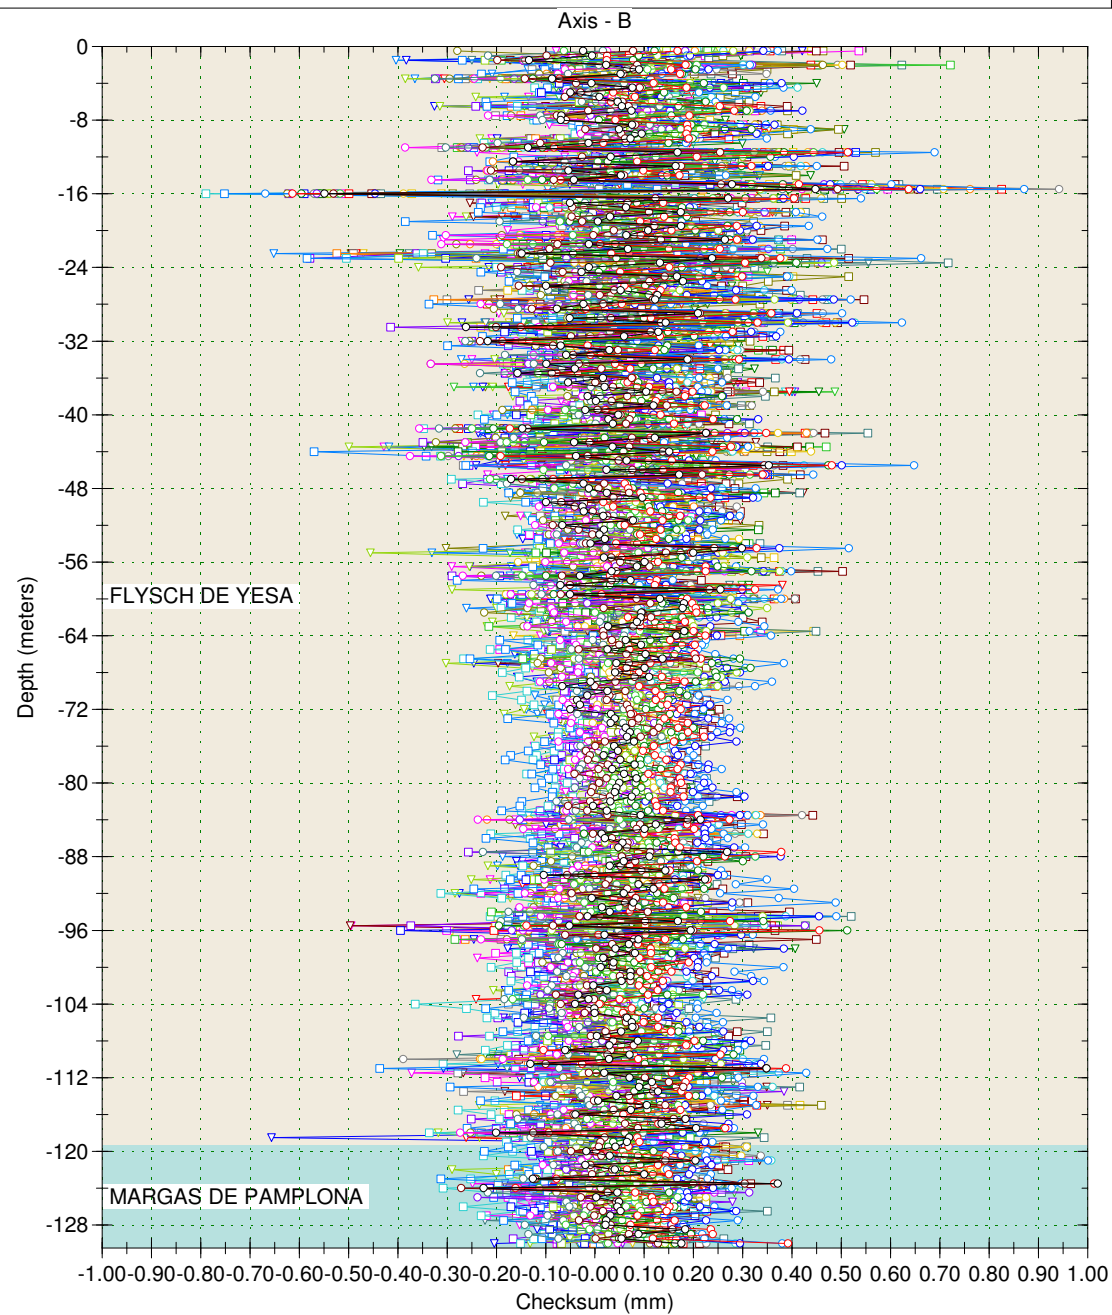
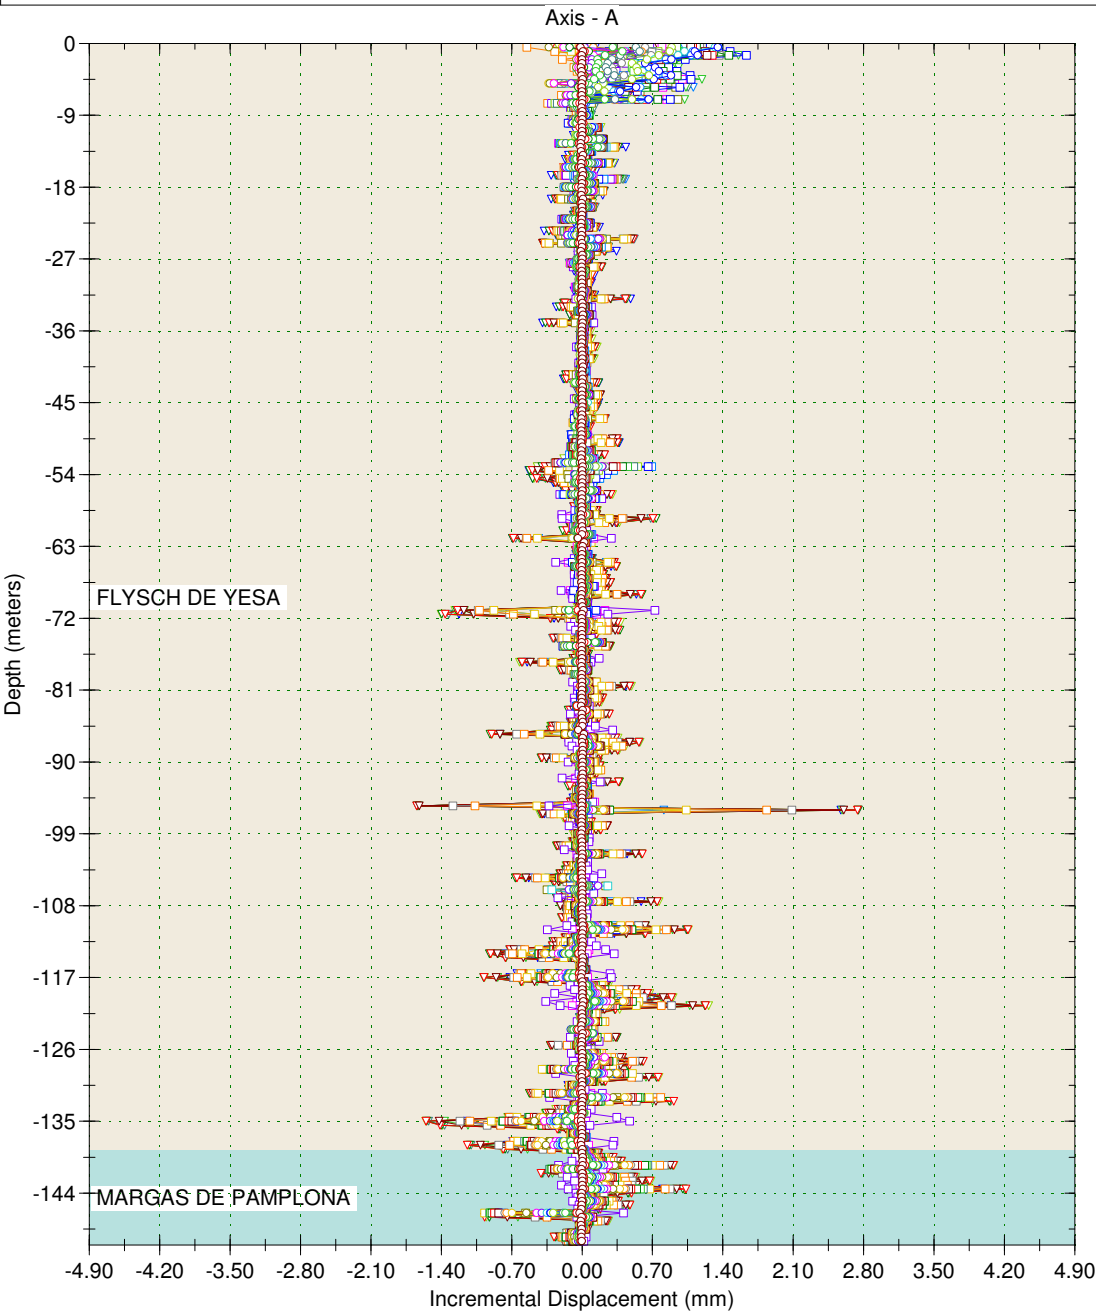
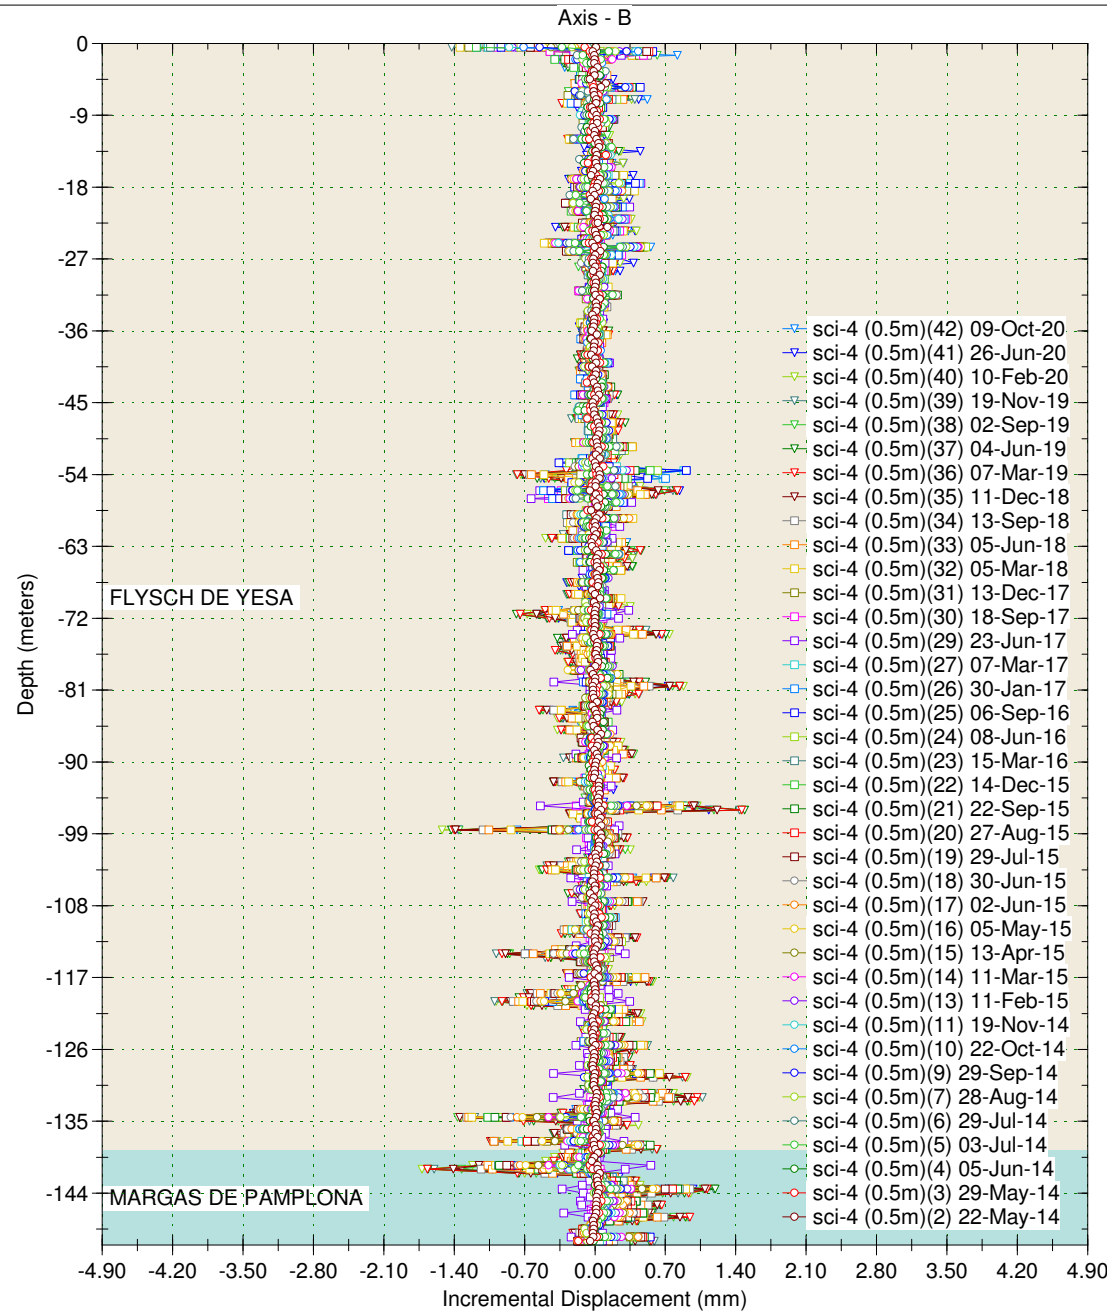
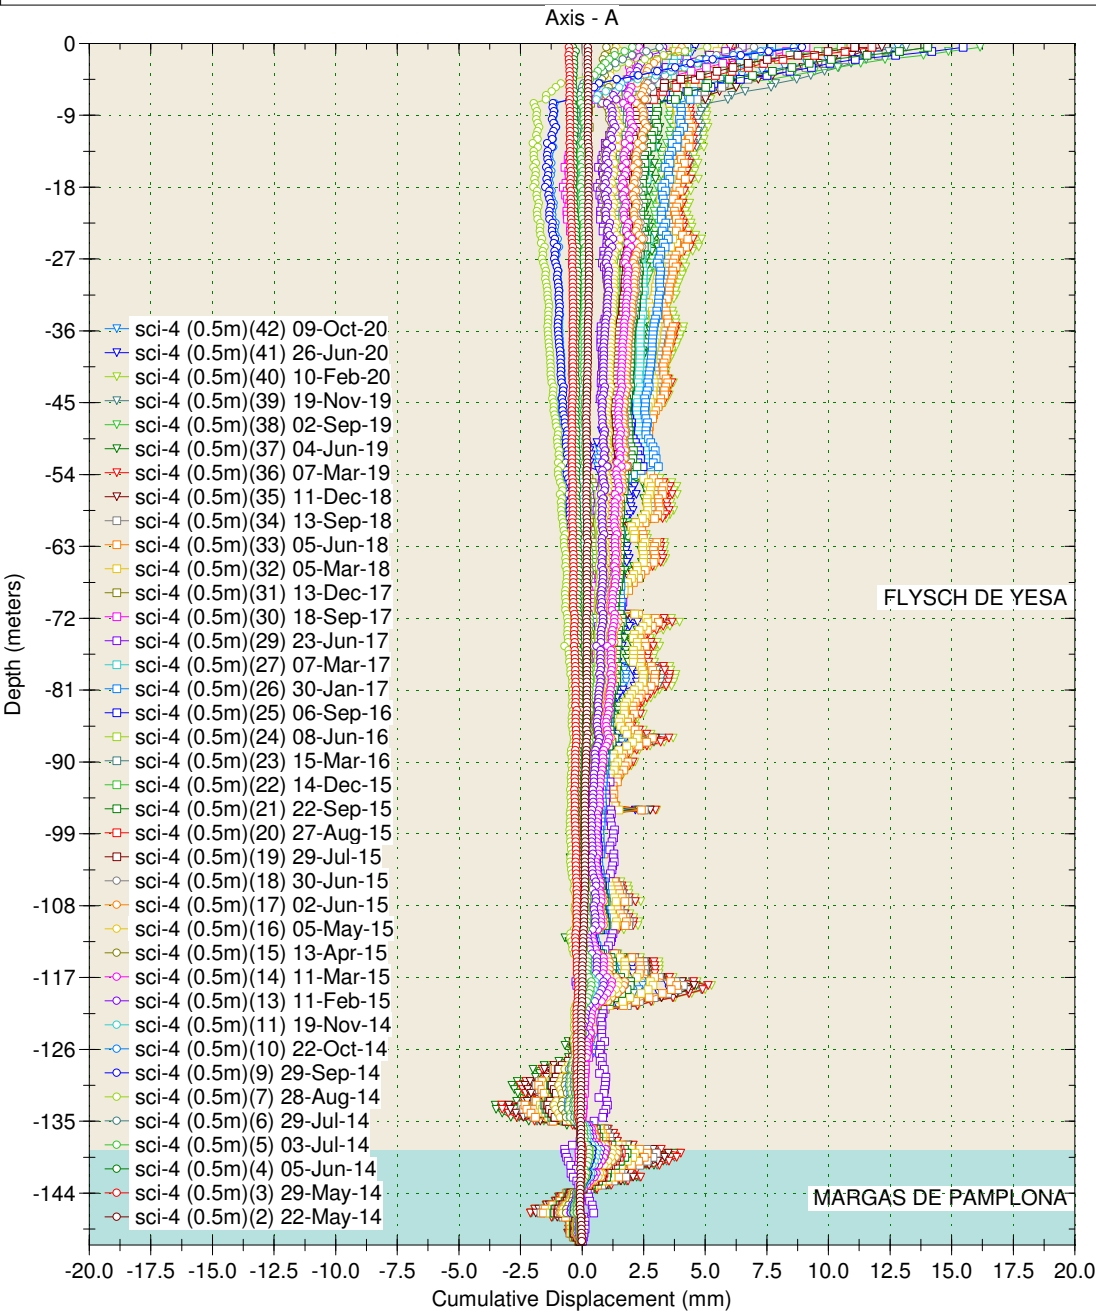
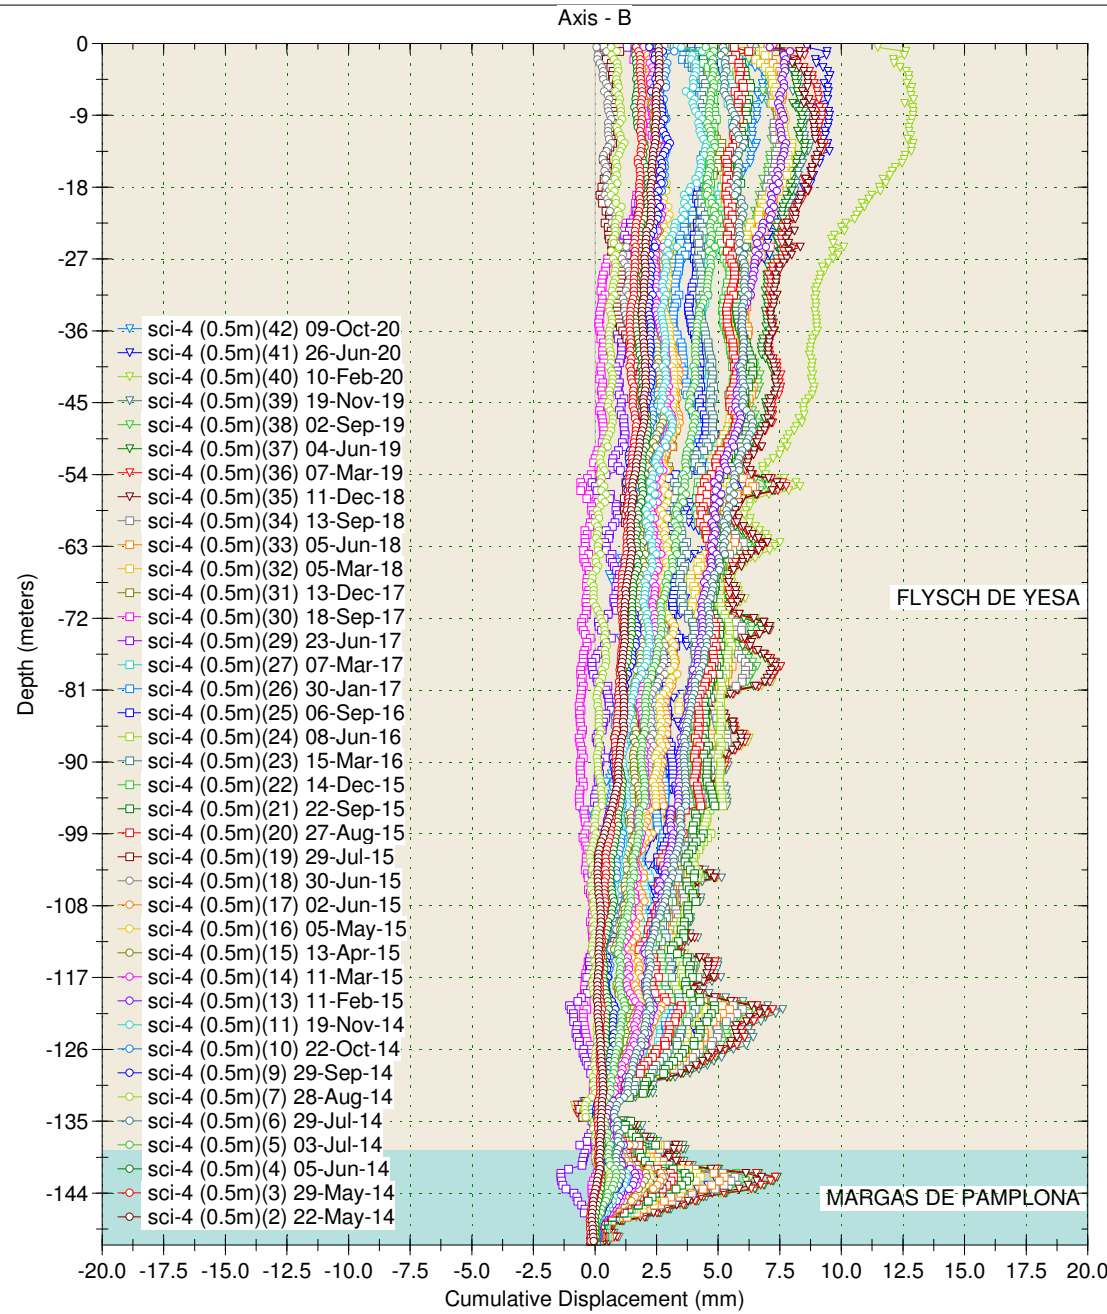
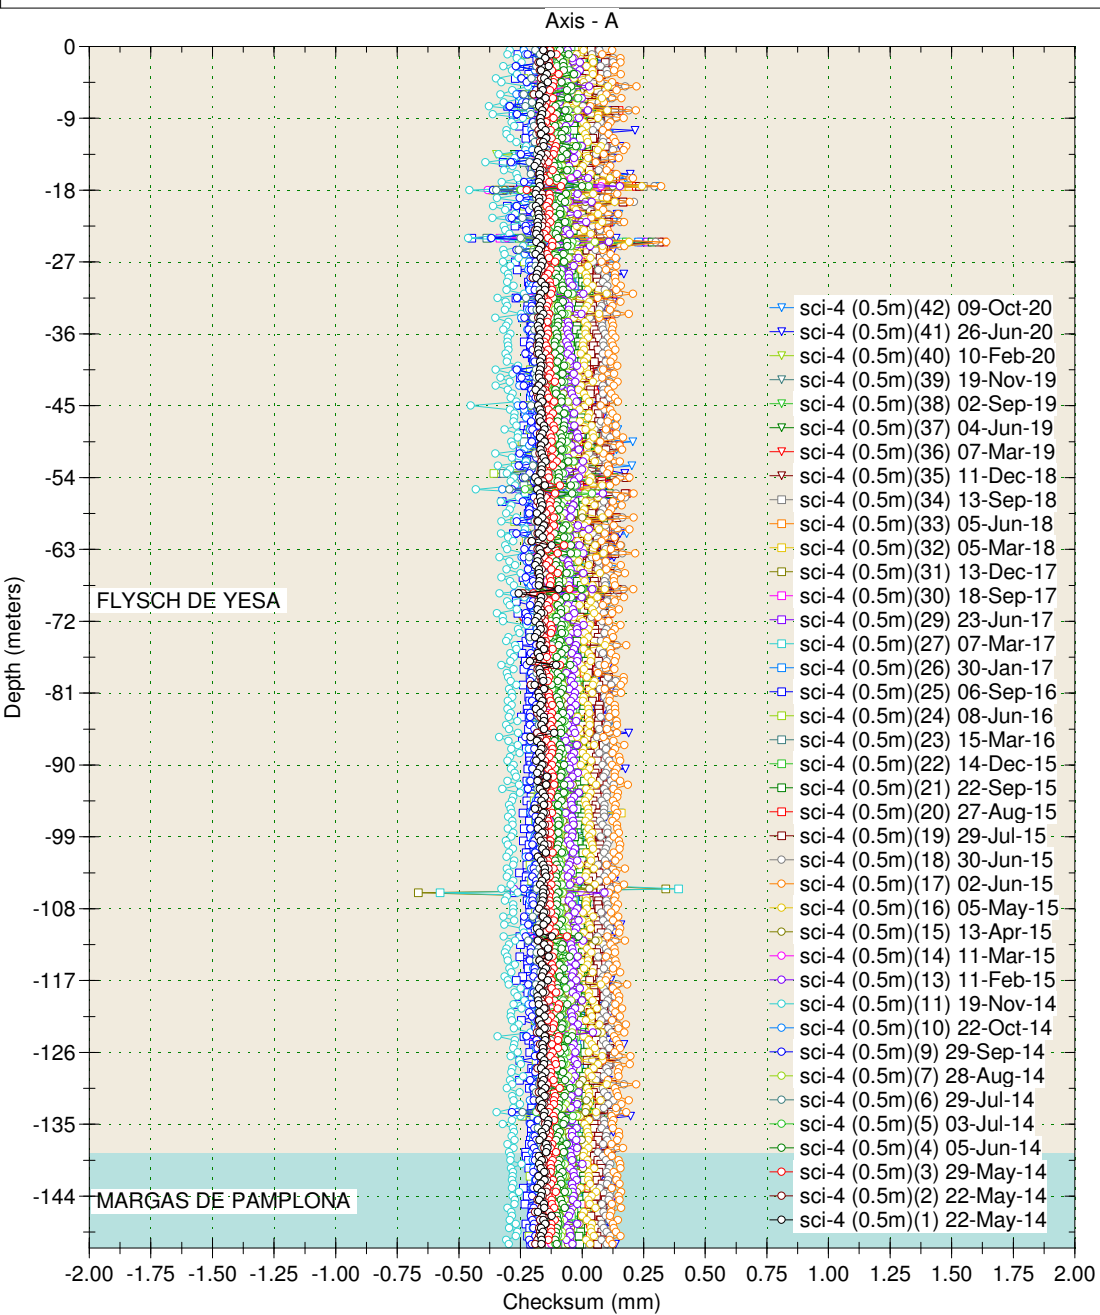
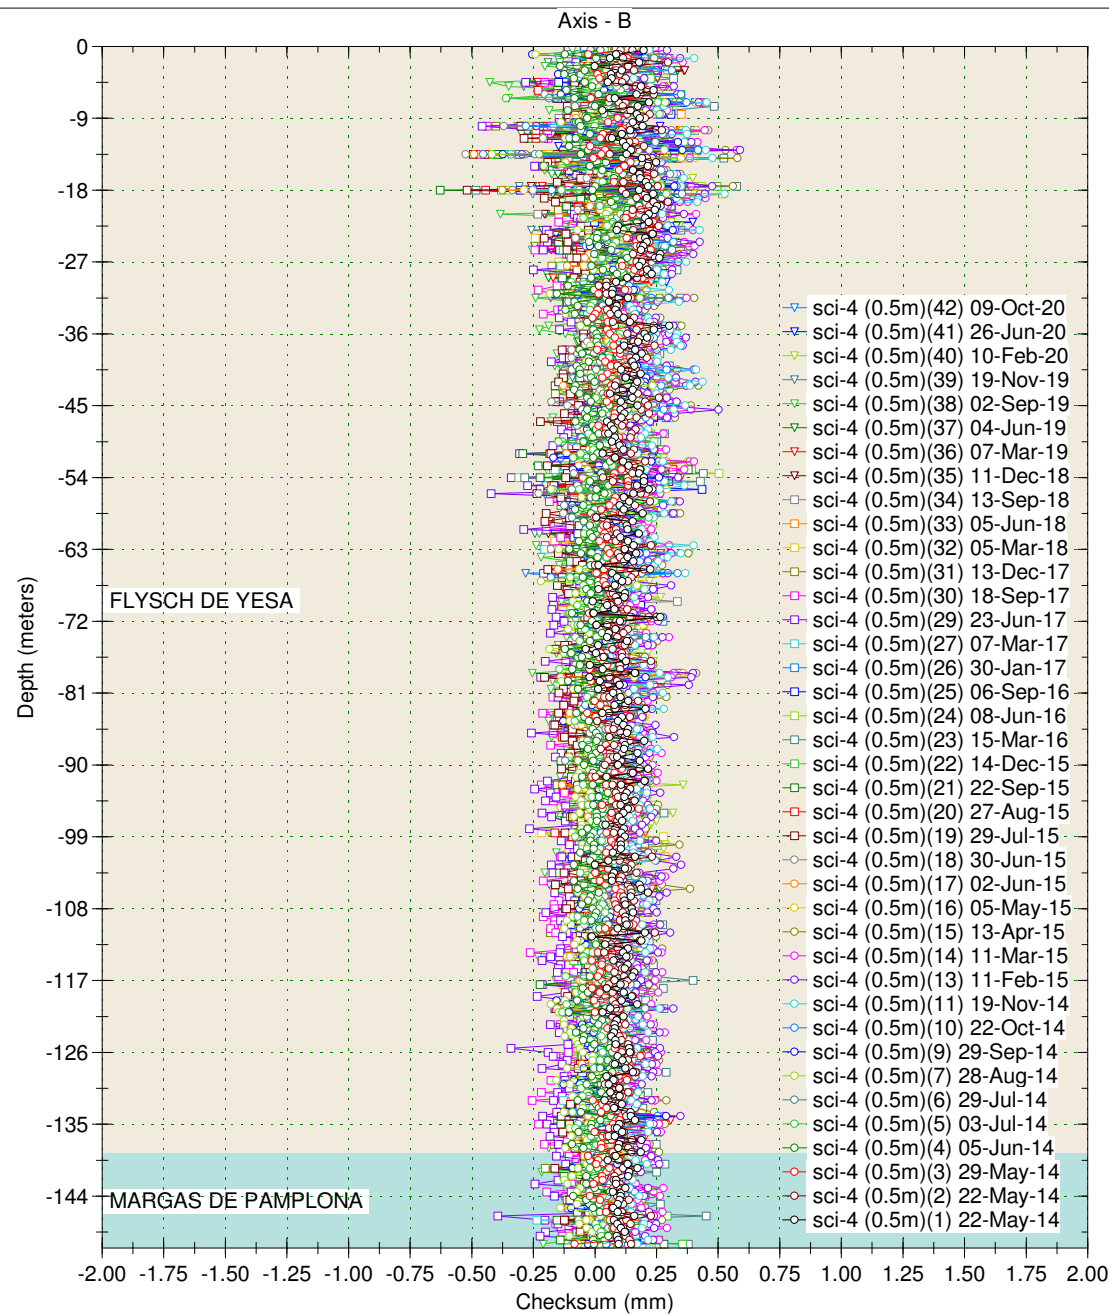
Como puede apreciarse en los registros inclinométricos, en los planos de rotura en profundidad no se detectan movimientos; únicamente se detectan los movimientos dependientes de la evolución del nivel del embalse asociados al deslizamiento de “El Inglés” y movimientos insignificantes en algunos planos más superficiales.
