EVALUACIÓN DE LAS CONDICIONES DE ESTABILIDAD DE LA LADERA DERECHA EN LA CERRADA DEL EMBALSE DE YESA

En el presente informe técnico se presenta el resultado de los trabajos realizados para la evaluación de las condiciones de estabilidad de la ladera derecha en la cerrada del Embalse de Yesa, realizado por encargo de la Confederación Hidrográfica del Ebro.

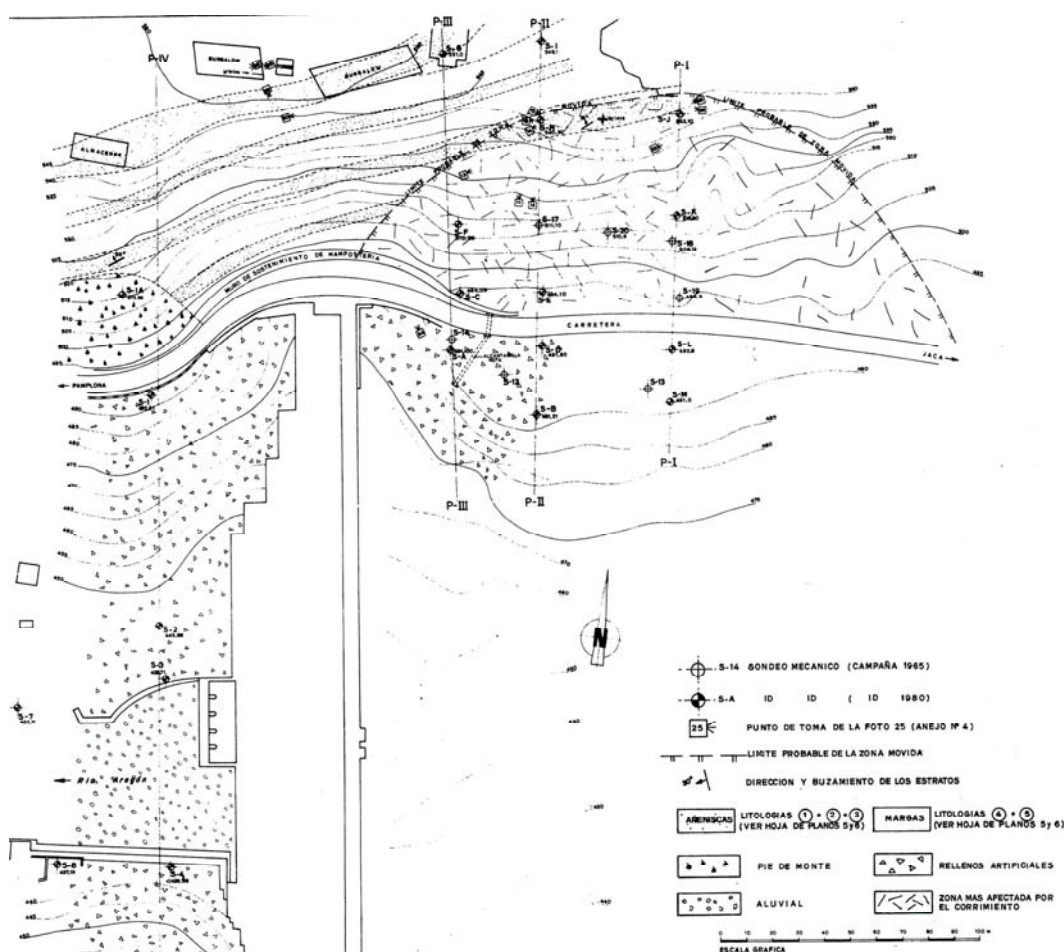
El deslizamiento, en origen, tenía un desarrollo longitudinal de unos 250 m por 150 m de anchura máxima en la parte central (planta elipsoidal) a la altura de la antigua carretera. La zona de coronación se sitúa a la cota 540 y el pie a la cota 430, es decir, en el fondo del valle. En la figura 2.4 se representa el alcance del deslizamiento mencionado en planta, considerando la zona emergida.

Del análisis de la información disponible se deduce que la parte superior del deslizamiento, la que afecta al Flysch de Yesa, consiste en un deslizamiento rotacional que afecta a un espesor moderado de terreno, no superior a 15-20 m, pues afecta a la zona alterada superficialmente y la masa deslizada fue parcialmente eliminada en 1961. En la parte inferior, cuando el deslizamiento afecta a los depósitos coluviales en su mayor parte sumergidos, el deslizamiento puede afectar a un mayor volumen de material.

Figura 2.4: Representación del deslizamiento de la margen derecha junto al estribo de la presa actual ("Informe Geológico sobre el Recrecimiento de la Presa", Servicio Geológico de O. Públicas, 1980).

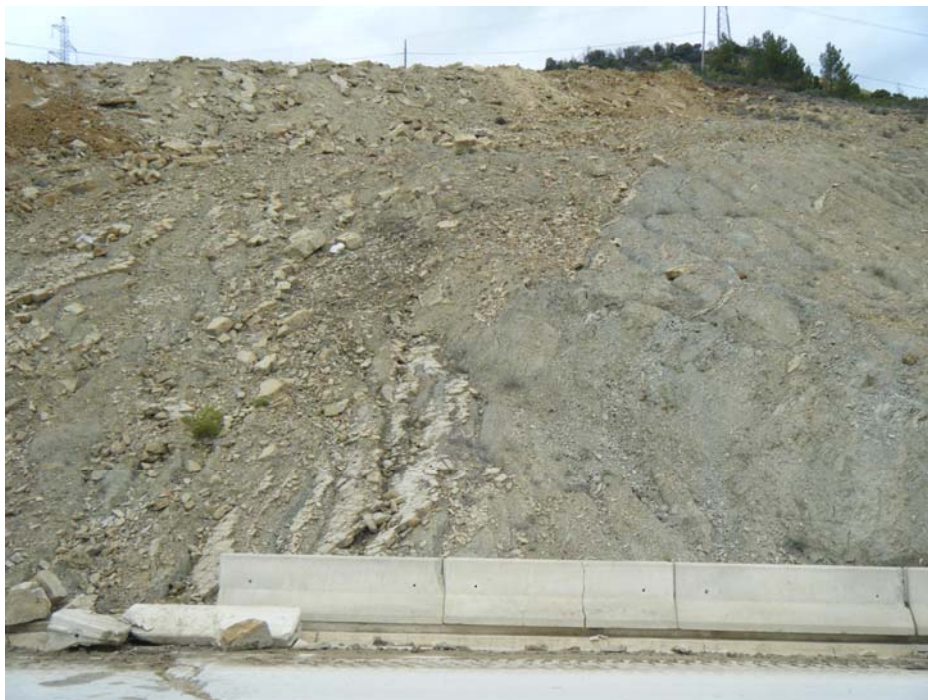
En la ladera objeto de estudio las margas afloran al N, aunque a cierta distancia, y al Este, muy próximas al límite E del movimiento registrado (figura 3.3.2 y 3.3.3).

Figura 3.3.2: Vista del límite E del movimiento observado en la ladera en los materiales del Flysch de Yesa. Destaca la presencia de espesores importantes de margas en el terreno por la proximidad al sustrato margoso que aflora más al Este.

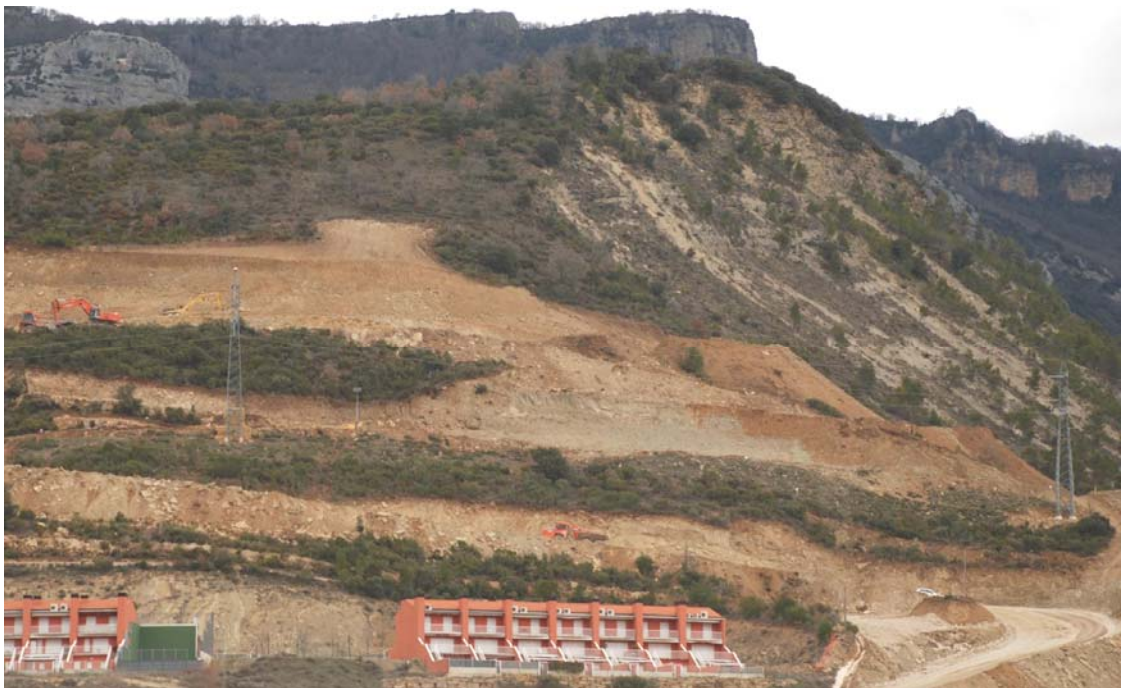
En el contacto Este destaca la presencia de un proceso erosivo muy acusado, el cual genera un resalte pronunciado y deja en coronación un escarpe en los depósitos del Flysch de Yesa, seguido de una zona de menor pendiente constituida por las Margas de Pamplona (figura 3.3.3).

Figura 3.3.3: Vista del límite E de los depósitos de Flysch de Yesa en la ladera derecha del embalse. Se observa el escarpe erosivo coronado por los depósitos de flysch (zona de mayor pendiente) a los que siguen las Margas de Pamplona (zona más tendida).

El límite Este de la zona de estudio viene delimitado por un escarpe erosivo que ofrece un marcado contraste de pendiente respecto al terreno circundante. Dicho escarpe muestra en coronación una zona con mayor inclinación, de varias decenas de metros de espesor, que corresponde al Flysch de Yesa, bajo el cual se prolonga la ladera con menor pendiente, correspondiente a las Margas de Pamplona (figura 3.3.3).

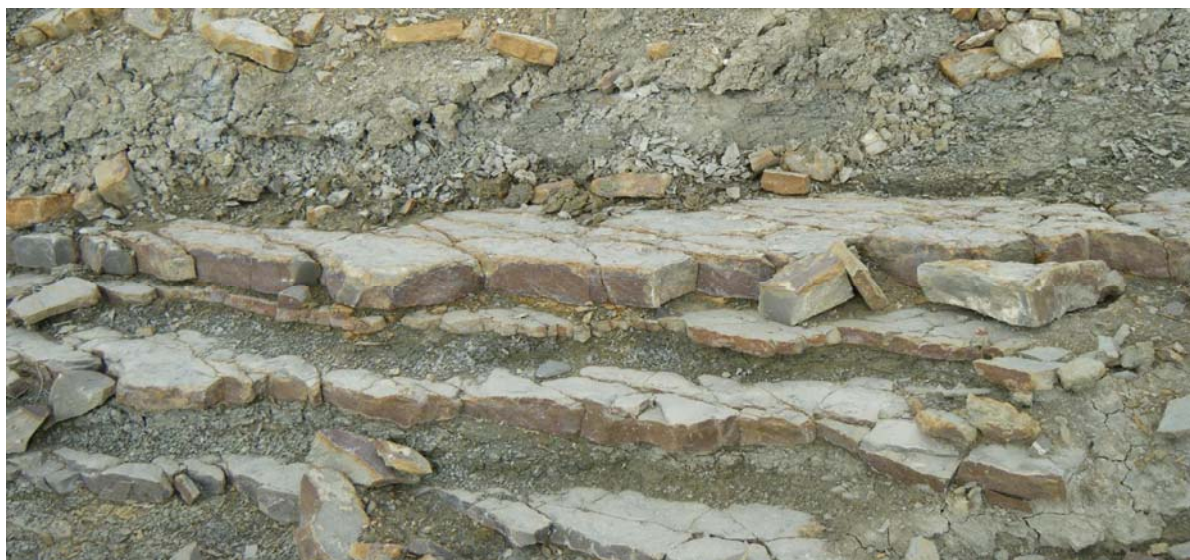
penetrativa y continua, transversal a la estratificación, así como otra familia secundaria, de menor continuidad, ortogonal a las anteriores (figuras 3.3.4 y 3.3.5). A favor de ambos planos principales, tanto de la estratificación como de la familia principal de diaclasas, se pueden desarrollar procesos de inestabilidad.

Figura 3.3.4: Vista de un afloramiento de los depósitos del flysch de Yesa en el sector SE de la zona de estudio, en el que se observa la alternancia de areniscas y margas, de espesor centimétrico a decimétrico en la parte baja de la serie, cerca del contacto con las margas. Puede verse la presencia de dos familias de discontinuidades transversales a la estratificación (fotografía de TYPESA, abril 2013).

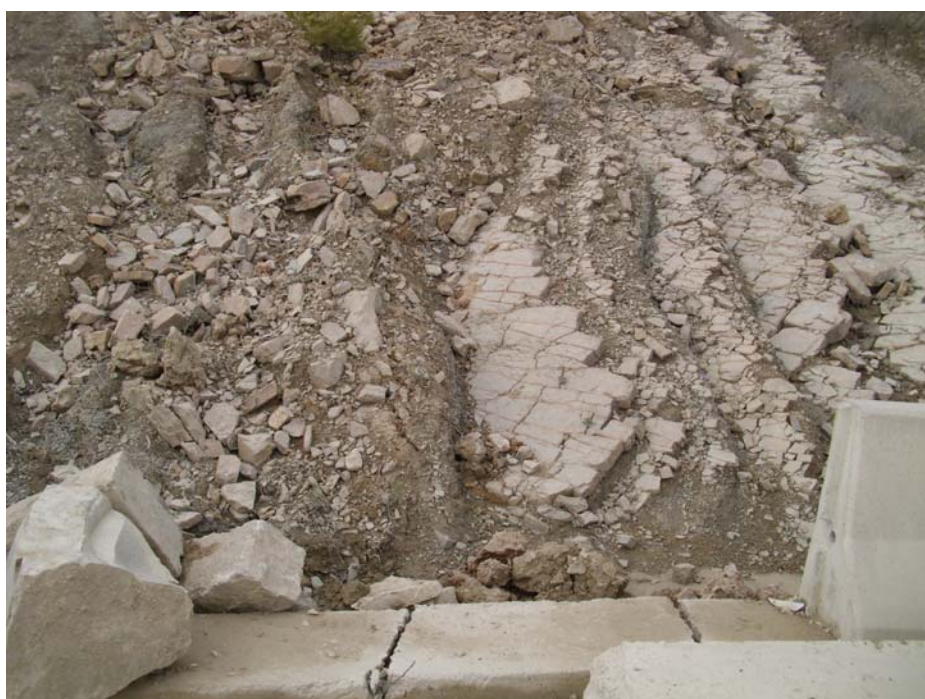
Figura 3.3.5: Vista de un afloramiento de los depósitos del flysch de Yesa en el sector E de la zona de estudio, junto a la carretera N-240 (detalle de la figura 3.3.2). En los estratos de arenisca se observa la presencia de dos familias de discontinuidades transversales a la estratificación.

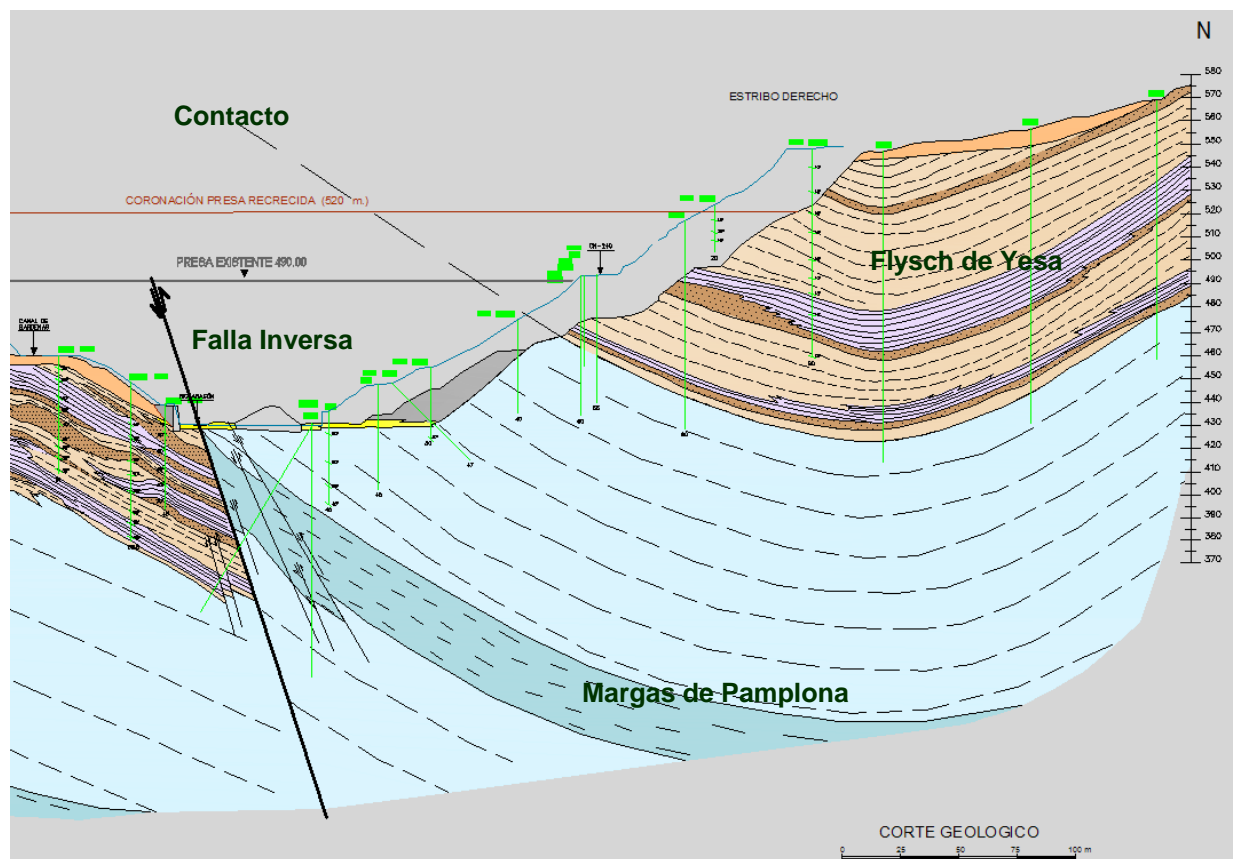
La componente de movimiento inverso de esta falla hace posible que bajo la presa en construcción se pongan en contacto lateral las Margas de Pamplona y el Flysch de Yesa (figura 3.4.2).

Figura 3.4.2: Corte geológico de la margen derecha por el eje de la presa recrecida ("Proyecto Modificado nº 3, 2008). Se observa la falla de Yesa en el fondo del valle.

En los reconocimientos e investigaciones llevados a cabo en 2007-2008 pudo constatarse que la falla no constituye una zona de debilidad relativa respecto a los materiales que delimita, sino que la zona de falla se encuentra completamente inyectada y recristalizada por venas de calcita, lo que hace que no se aprecie diferencia en cuanto a calidad de roca de la zona de falla respecto a los materiales que la rodean. No constituye por lo tanto una zona de debilidad, con material blando asociado, o una zona susceptible de sufrir filtraciones, asentamientos diferenciales, lavado de materiales, etc. La permeabilidad de esta zona, según los ensayos Lugeon realizados, no difiere de los materiales anexos, destacando en todos los casos su baja permeabilidad.

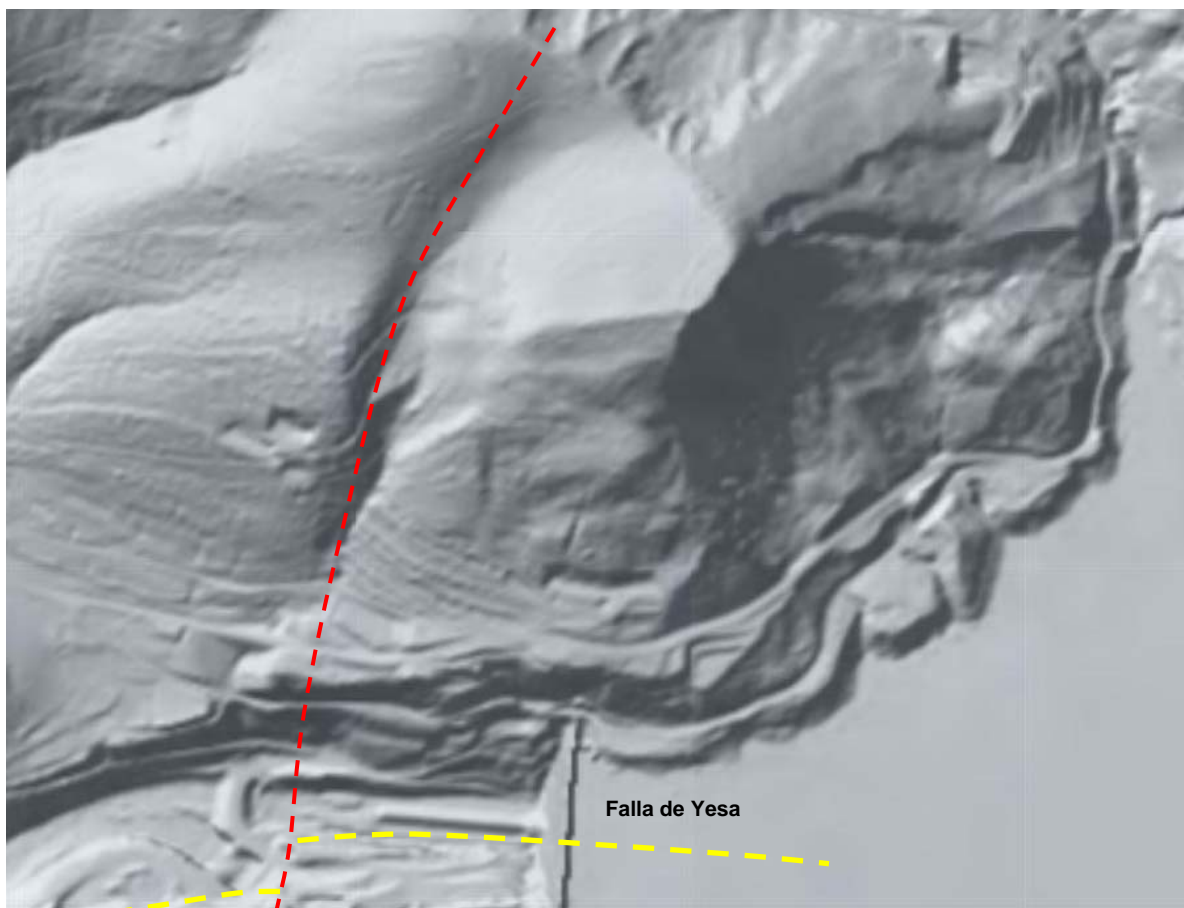
En dicha figura pueden observarse las estructuras originadas en la primera fase de deformación (en color amarillo) de orientación E-O, originadas por la tectónica compresiva de dirección NNE-SSO (falla de Yesa), y en la segunda fase (color rojo) de orientación N-S, pertenecientes a la etapa compresiva E-O (falla normal que provoca un salto en la falla de Yesa).

Figura 3.4.4: Modelo digital del terreno obtenido del visor Iberpix del IGN. En color amarillo se muestran las estructuras originadas por la tectónica compresiva de dirección NNE-SSO (Falla de Yesa) y en rojo la principal estructura de la fase compresiva E-O.

La falla de Yesa se ve desplazada por una falla normal de orientación N-S, la cual discurre a lo largo del Barranco de Valmayor, al Oeste de la zona de estudio. Esta falla provoca un salto en la falla de Yesa y se prolonga por la margen izquierda, aguas abajo del embalse (figura 3.4.4).

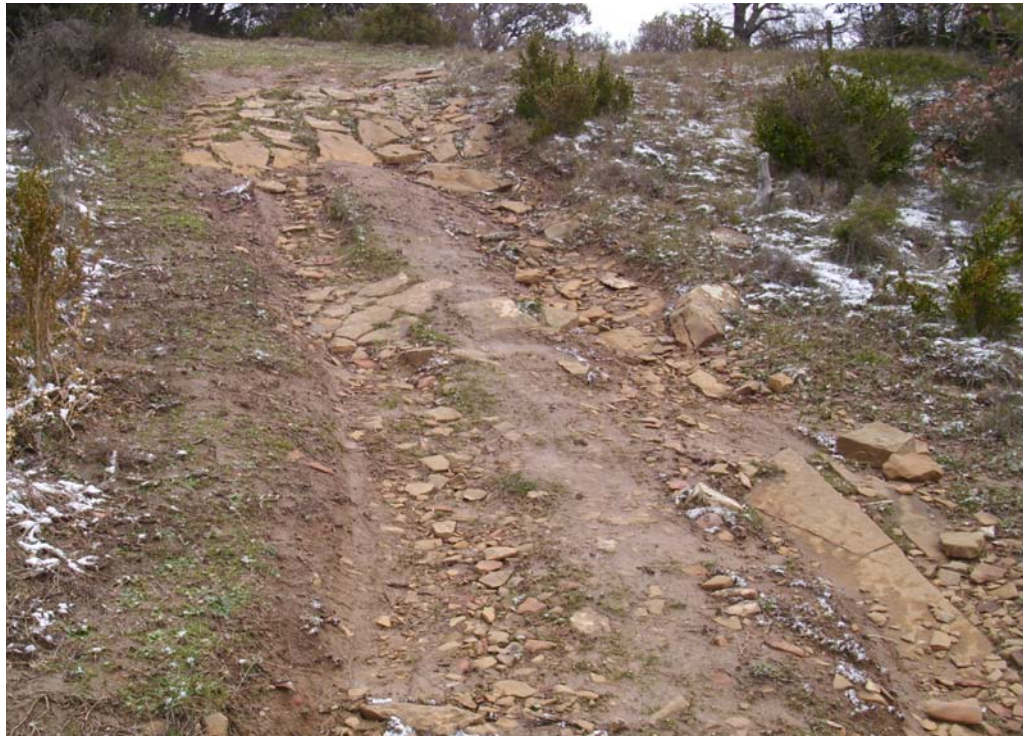
Figura 3.5.4: Coronación de la ladera objeto de estudio donde se observa como la topografía del terreno sigue la estructura geológica del macizo rocoso, constituyendo un relieve estructural en una zona de anticlinal.

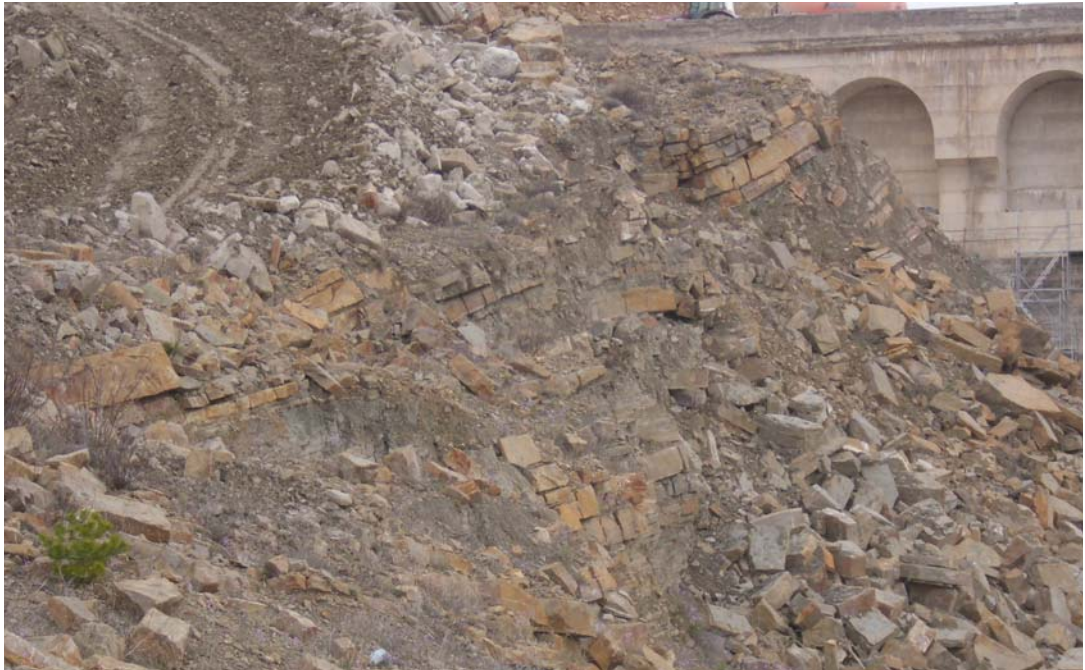
Figura 3.5.5: Detalle del buzamiento hacia el N que presentan las capas de flysch aguas abajo de la presa actual, al pie de la ladera, como consecuencia del sinclinal existente.

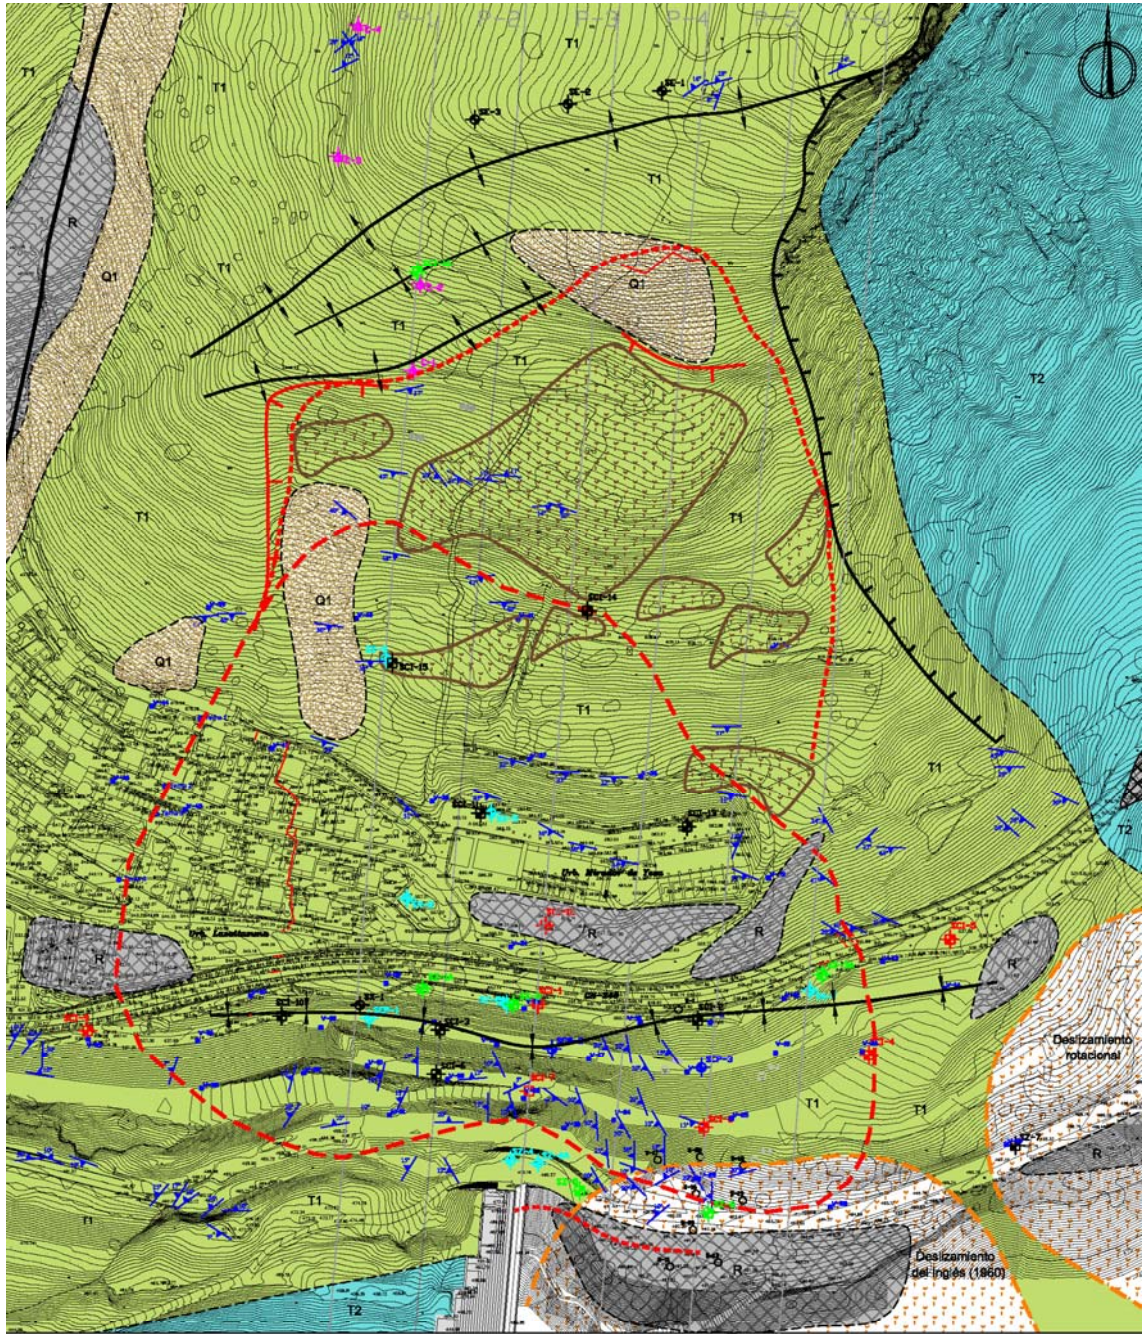
Figura 3.5.6: Planta geológica de la ladera derecha de la cerrada del embalse de Yesa (Anexo 1). La coronación de la ladera está definida por una estructura anticlinal y al pie de la misma destaca una estructura sinclinal abierta de amplio radio. Se muestra el alcance del movimiento observado en la ladera objeto de estudio.

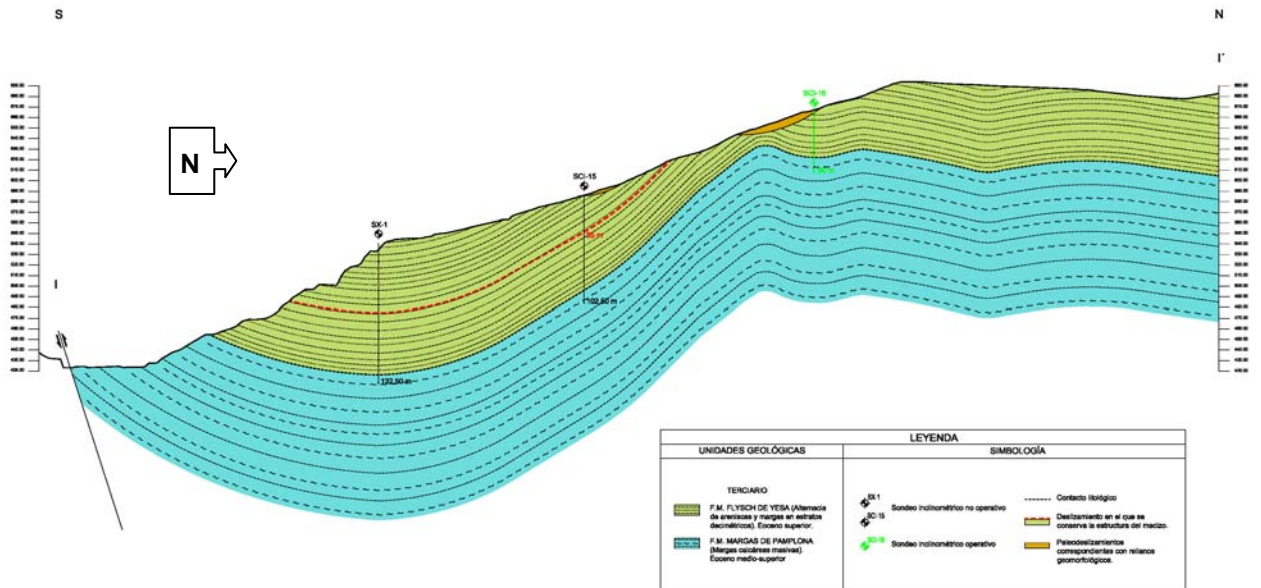
Figura 3.5.7: Perfil geológico de la ladera derecha de la cerrada del embalse de Yesa (perfil 1, Anexo 2). Se sitúa en el eje de la nueva presa. Se observa la secuencia de materiales del Flysch de Yesa (color verde) sobre las Margas de Pamplona (color azul). La coronación de la ladera está definida por una estructura anticlinal y al pie de la misma destaca una estructura sinclinal abierta de amplio radio. Se muestra el alcance del movimiento registrado en el terreno.

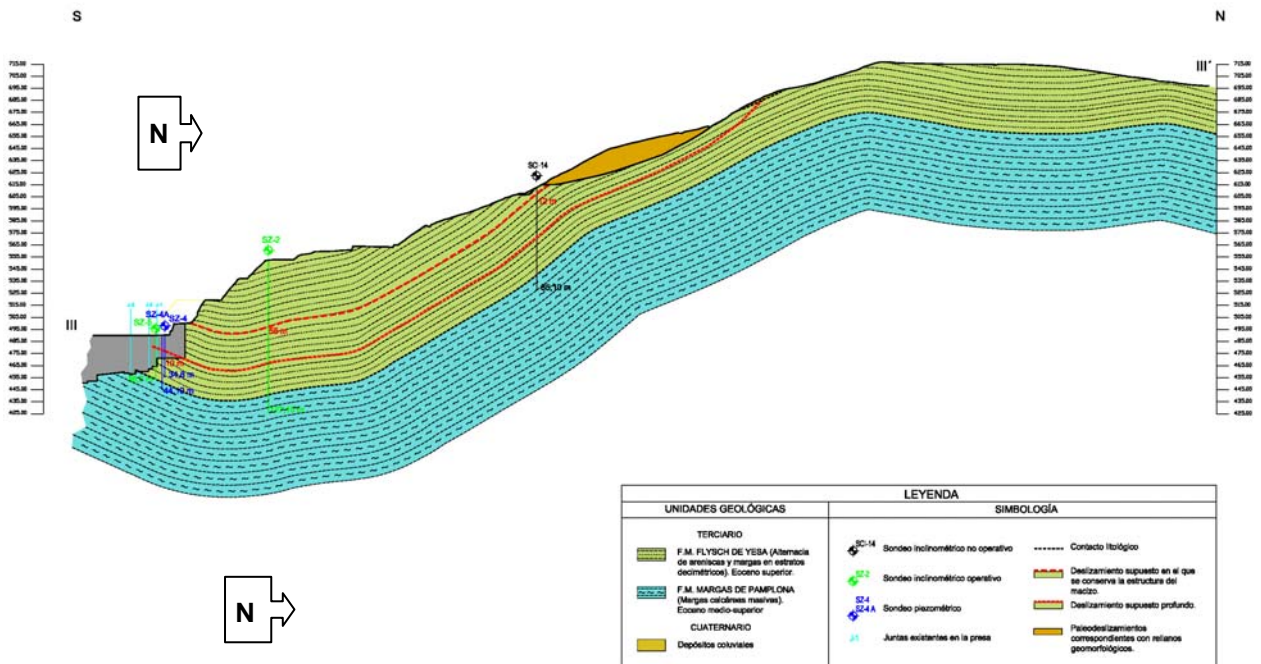
Figura 3.5.8: Perfil geológico de la ladera derecha de la cerrada del embalse de Yesa (perfil 2, Anexo 2). Se sitúa en el eje de la presa actual. Se observa el movimiento reconocido (superior) y otro más profundo que se intuye en el inclinómetro situado junto al estribo derecho de la presa actual.

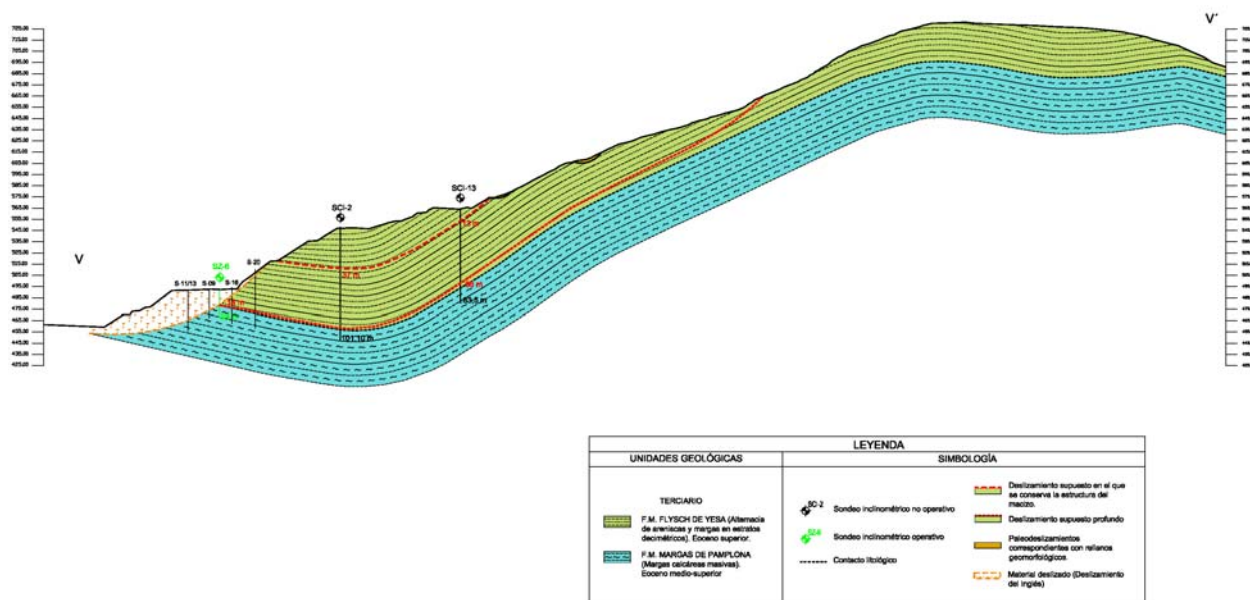
Figura 3.5.9: Perfil geológico de la ladera derecha de la cerrada del embalse de Yesa (perfil 3, Anexo 2). Se sitúa en el eje de la presa actual. Se observa el movimiento reconocido (superior) y otro más profundo que se intuye en el inclinómetro situado junto al estribo derecho de la presa actual.

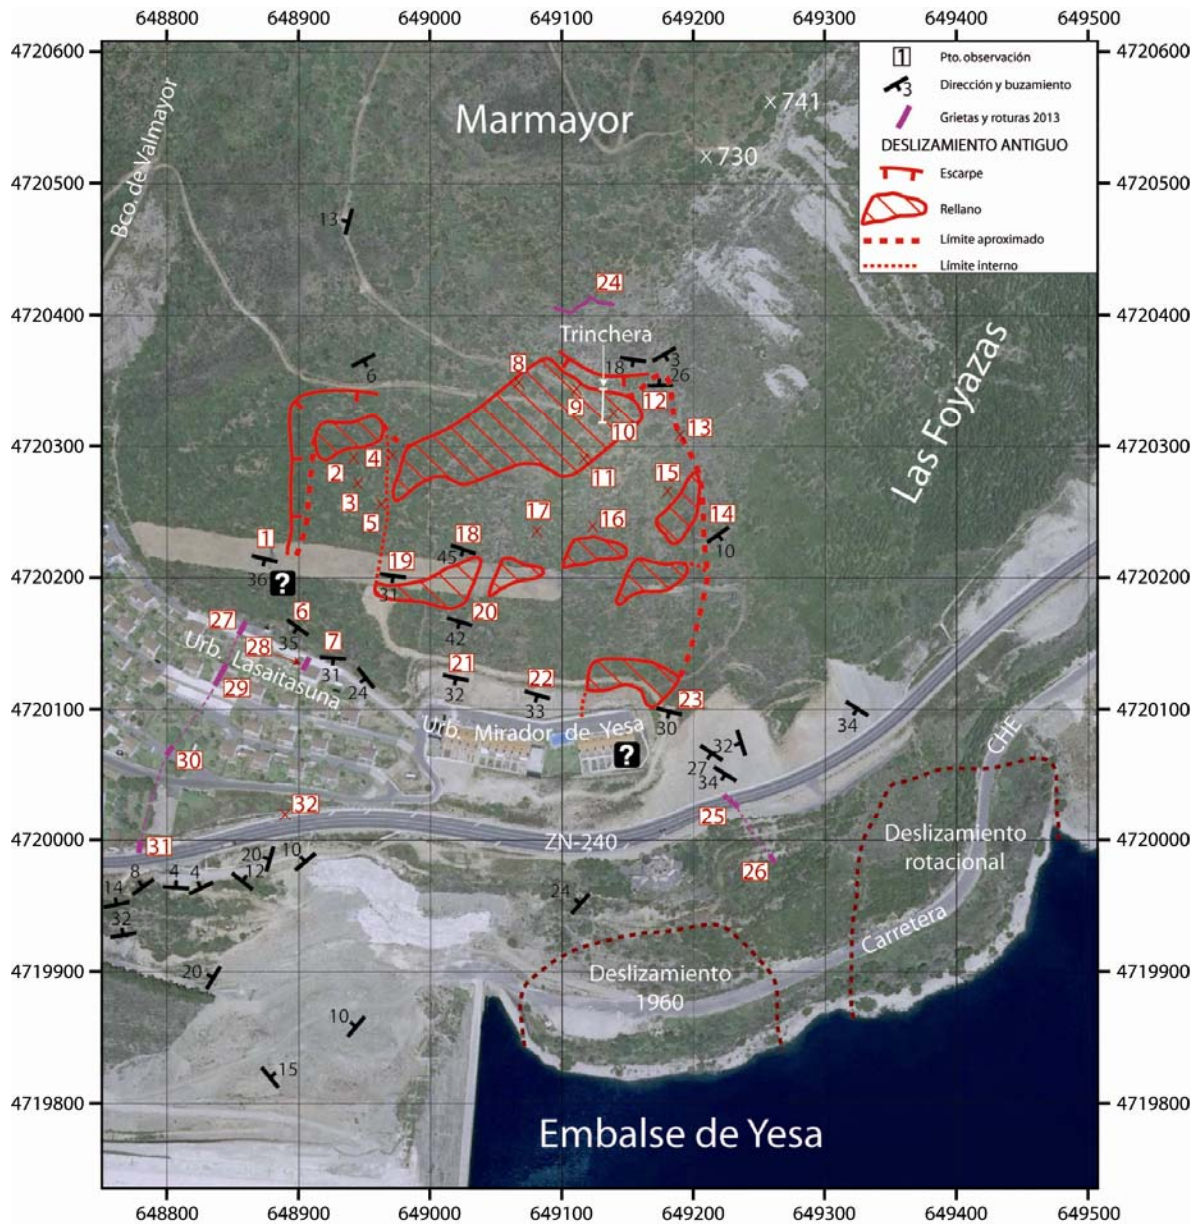
Figura 3.5.10: Cartografía geomorfológica de la ladera derecha de la presa de Yesa (Gutiérrez, F., 2013). Se observa la representación de los antiguos deslizamientos que tapizan la ladera en la parte superior de la misma. Se trata, según ha podido comprobarse en campo, de deslizamientos aislados de espesor moderado.

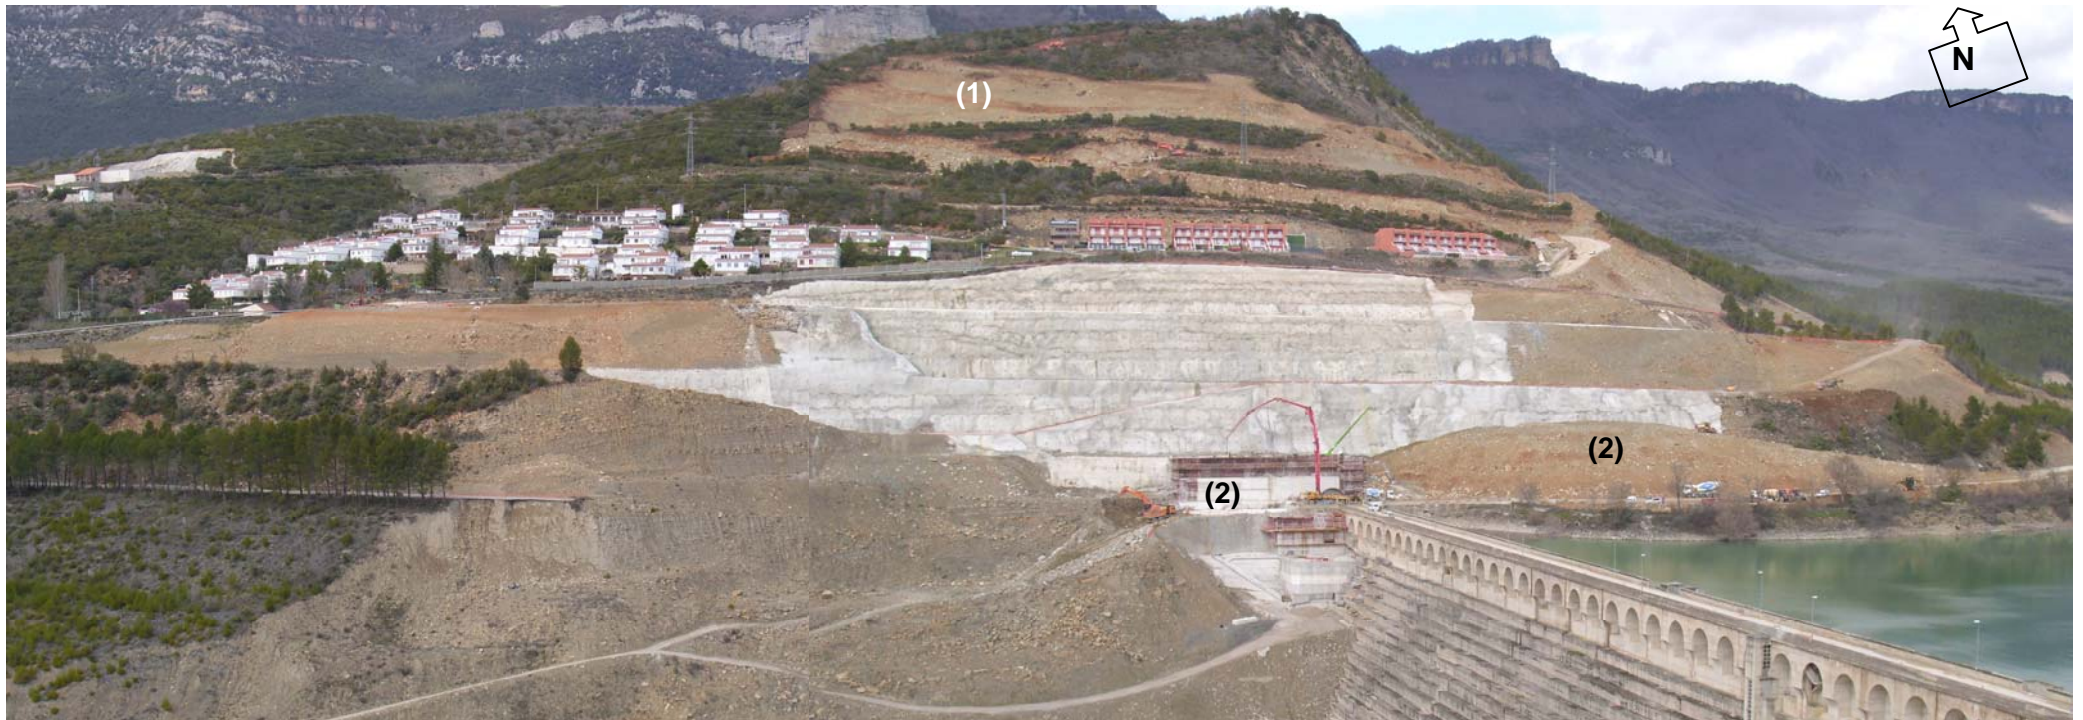
Figura 3.5.11: Vista de la ladera derecha de la cerrada del embalse de Yesa desde la margen izquierda. Se observa el progreso de la excavación de la parte alta de la ladera (1) y de la aplicación de un peso estabilizador al pie de la masa inestable (2).

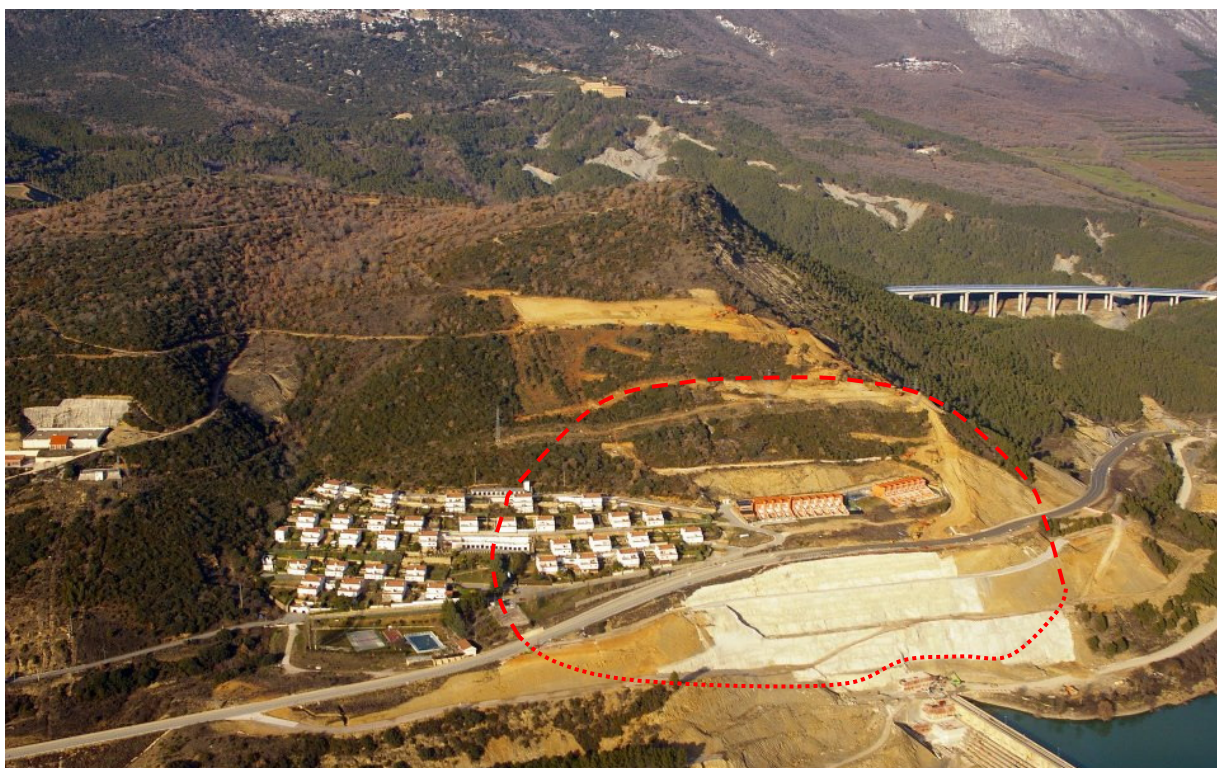
Se ha observado la existencia de un área de unas 13 hectáreas (figura 3.5.6 y 4.1.1) afectadas por un movimiento de naturaleza predominantemente planar, ocurrido por el despegue entre estratos del flysch, constituido por una alternancia de capas de areniscas y margas. El deslizamiento observado tiene un claro control estructural, pues se produce mayoritariamente a favor de la estratificación de la roca. Es destacable también el hecho de que el movimiento es claramente traslacional, observándose escasos movimientos diferenciales dentro de la masa en movimiento (figuras 3.5.7. a 3.5.9).

Figura 4.1.1: Vista aérea de la ladera derecha de la cerrada del embalse de Yesa en la que se muestra el alcance aproximado de la masa inestable estudiada. Se observan las actuaciones que se están llevando a cabo para su estabilización, cuando estas se encontraban en sus fases iniciales: eliminación de peso en coronación y aplicación de una masa estabilizadora al pie (Foto tomada de www.yesano.com, autor Miguel Santamaría).

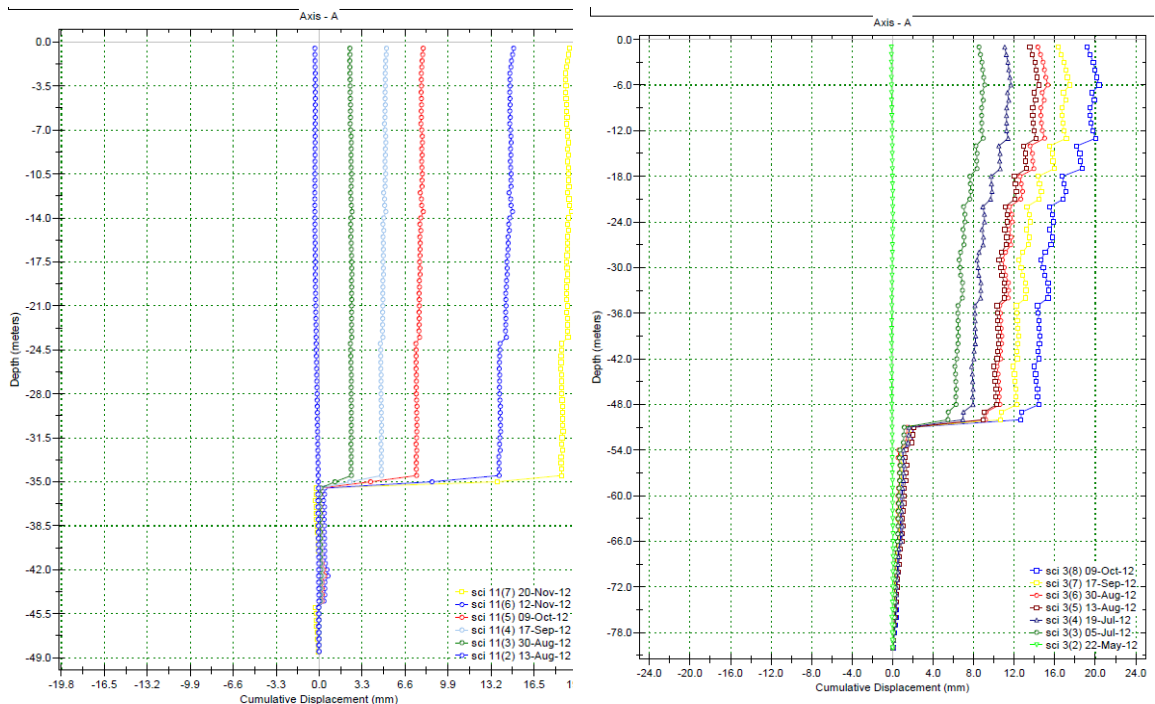
Pudo comprobarse que se trataba de un movimiento profundo, alcanzando los 60 m de profundidad en algún registro inclinométrico (figura 4.1.2). Se observó también que dicho movimiento era más o menos homogéneo en toda la ladera afectada, aunque con una ligera diferencia de velocidad, creciente de Oeste a Este. Se llegaron a alcanzar velocidades de movimiento de hasta 5 mm/día (figura 4.1.3) a mediados de febrero de 2013. En el momento actual, una vez realizada la eliminación parcial de tierras de la coronación de la ladera, la velocidad se ha reducido hasta menos de 0.2 mm/día (dato de 22/04/2013).

Figura 4.1.2: Lecturas de los inclinómetros SCI-11 y SCI- 3, donde se muestra con claridad una superficie de despegue en el terreno a 35 m y a 50 m respectivamente. Se observa la presencia de superficies de despegue de mucha menor entidad, tanto más someras como más profundas.

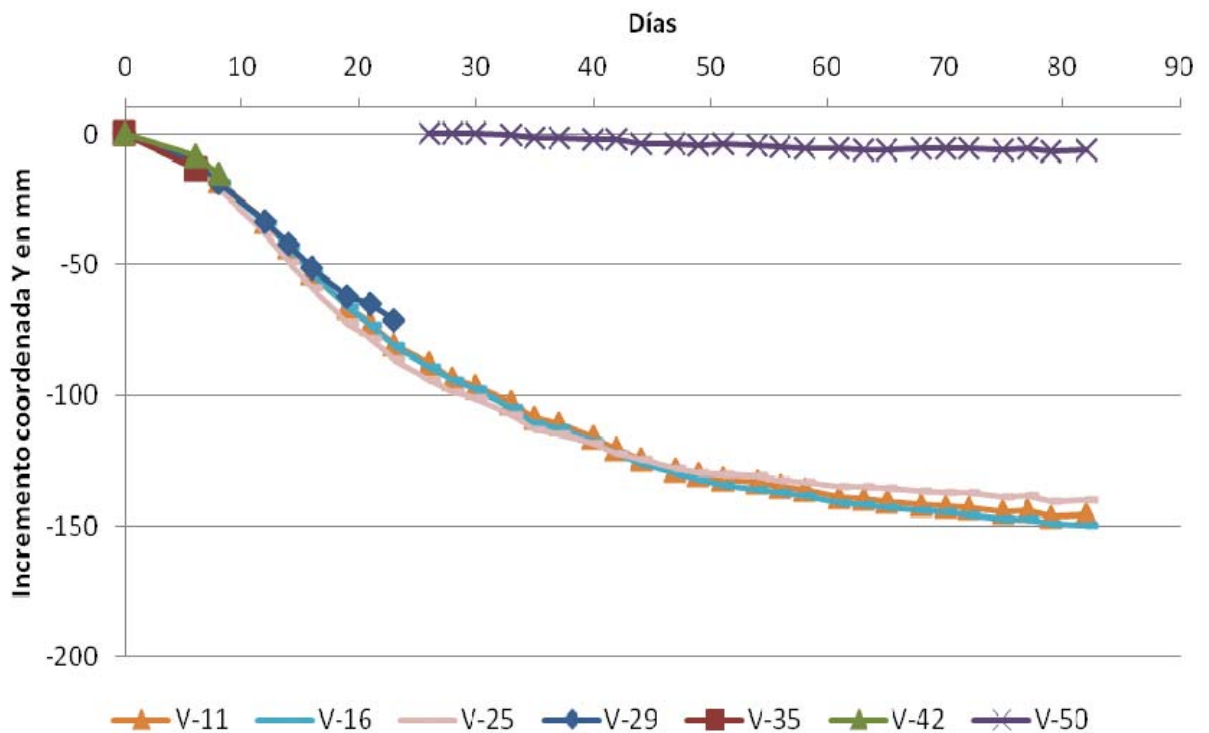
Figura 4.1.3: Evolución del movimiento en la ladera con el tiempo (eje 5). Se observa la ralentización del movimiento que se está registrando según progresa el movimiento de tierras de la coronación de la ladera. Se registró un movimiento máximo de 40 mm /semana (15/02/2013), mientras que en la actualidad se encuentra en torno a 1 mm/semana (final de abril de 2013).

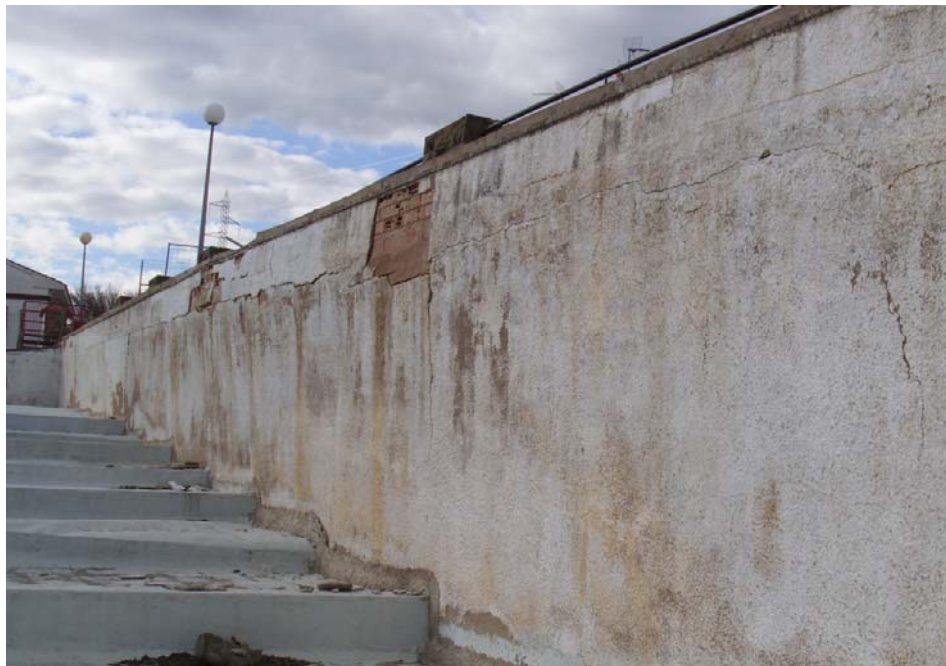
Figura 4.1.16: Vista de la pared de ladrillo sobre la que apoyan las viguetas del forjado que constituye la acera de la calle 3 de la urbanización Lasaitasuna, coincidiendo con el límite Oeste de la masa inestable. Se observa el cabeceo de la coronación de la pared, coincidiendo con la zona en la que se ha producido el hundimiento de la acera.

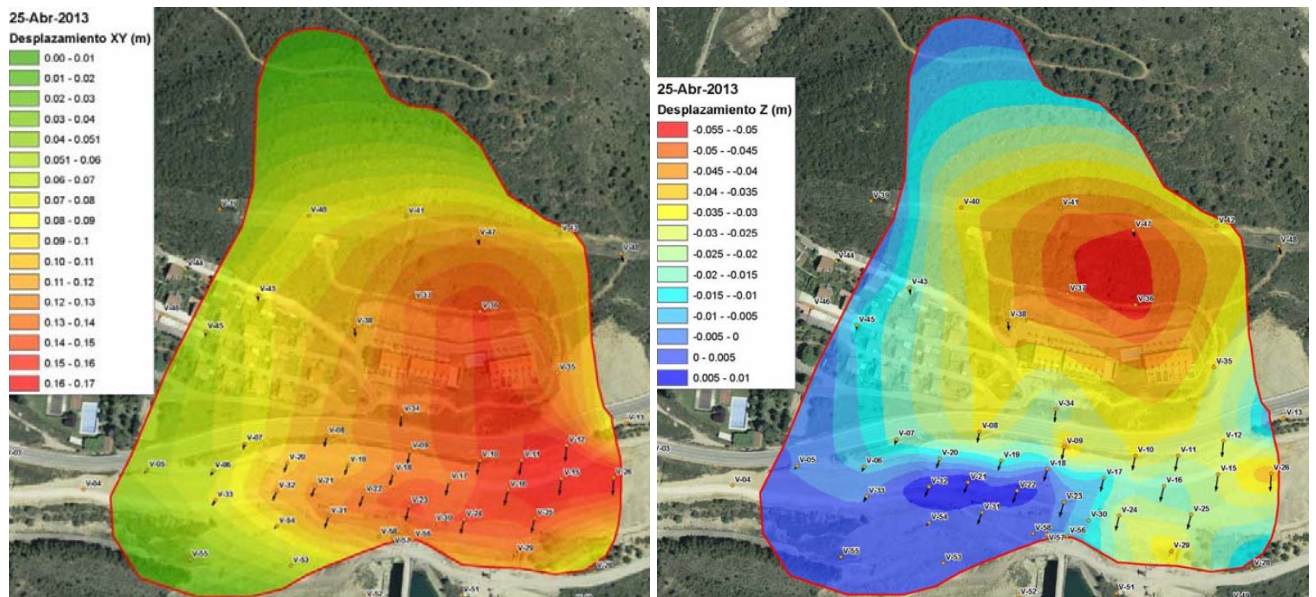
El desplazamiento máximo acumulado desde que se detectó el deslizamiento, registrado mediante topografía de precisión, ha sido de 25 cm, siendo los valores medios de desplazamiento acumulado inferiores a 15 cm. En la figura 4.1.26 se muestran unos gráficos tomados de la empresa TYPESA en los que se muestra la distribución de los movimientos acumulados en la ladera, tanto en componente horizontal como vertical.

Figura 4.1.26: Desplazamiento registrado en la ladera con topografía de precisión. En la imagen de la izquierda se muestra el movimiento horizontal registrado a fecha 25 de abril de 2013. En la figura de la derecha puede verse el movimiento vertical. En la actualidad el movimiento se encuentra detenido. Figuras tomadas de TYPASA.

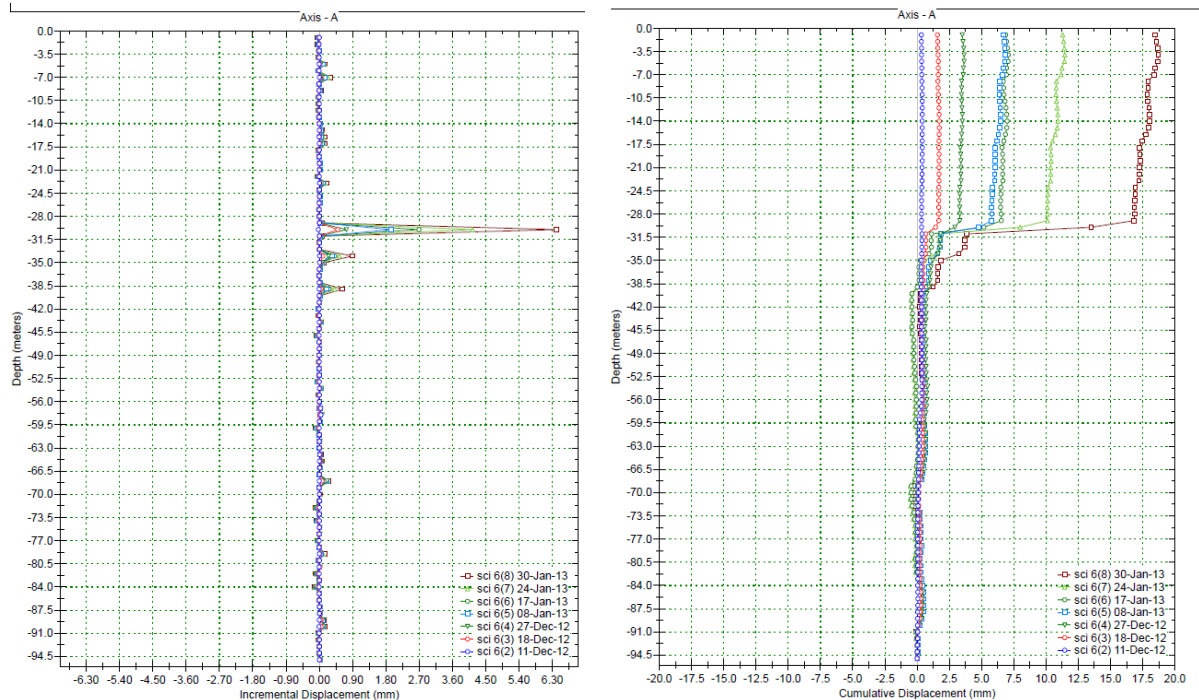
En los inclinómetros situados en el entorno del estribo derecho de la presa se observa la presencia de un desplazamiento en el terreno localizado a mayor profundidad que el estudiado, pero de muy escaso movimiento, apenas perceptible por la instrumentación. Parece tratarse también de un movimiento que se produce a favor de la estructura del macizo rocoso, constituido por los depósitos de Flysch de Yesa (figuras 4.1.27 y 4.1.28).

Figura 4.1.27: Desplazamiento incremental y desplazamiento acumulado en el inclinómetro SCI-6, situado en una berma sobre la coronación de la presa, donde además del deslizamiento principal (30 m), se intuyen otros a mayor profundidad de muy escasa magnitud (34 m, 39 m y 68 m).
