EVALUACIÓN DE LAS CONDICIONES DE ESTABILIDAD DE LA LADERA DERECHA EN LA CERRADA DEL EMBALSE DE YESA

En el presente informe técnico se presenta el resultado de los trabajos realizados para la evaluación de las condiciones de estabilidad de la ladera derecha en la cerrada del Embalse de Yesa, realizado por encargo de la Confederación Hidrográfica del Ebro.

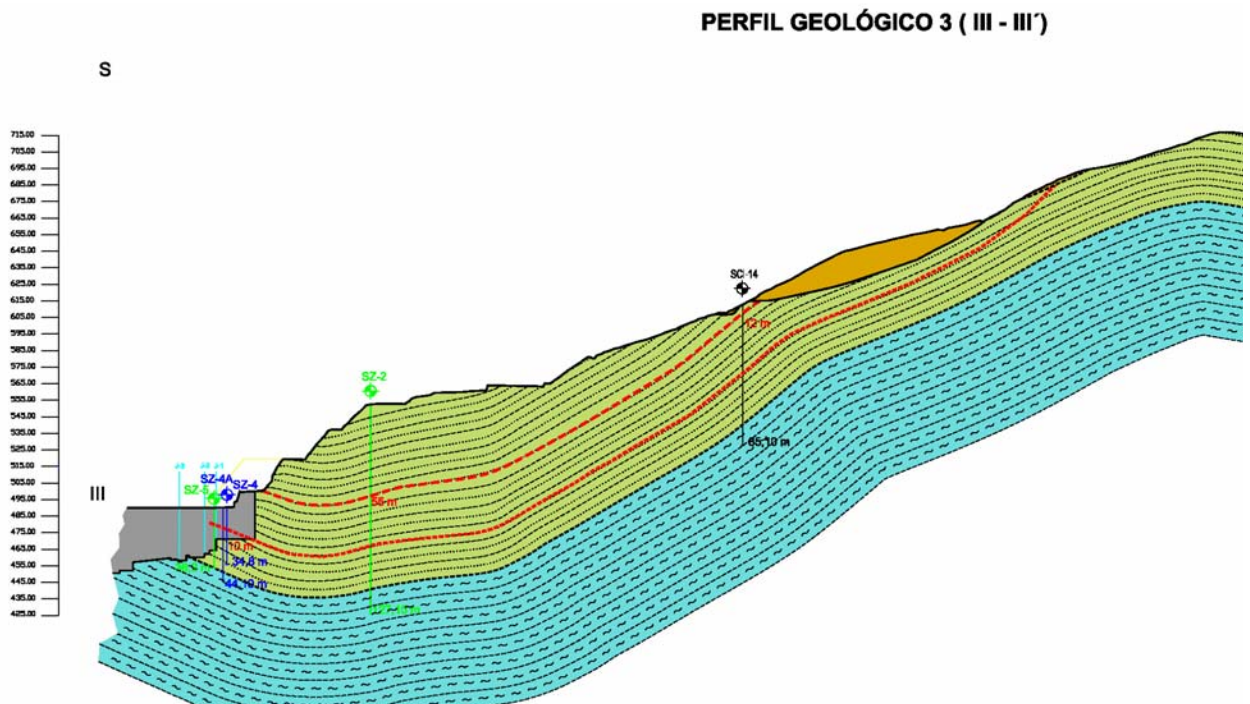
La figura 4.1.29 es un extracto de la figura 3.5.8 y del perfil geológico nº 3 del Anexo 2. En ella puede verse el espesor de la masa inestable según un corte longitudinal al movimiento, el mecanismo de rotura planar a favor de la estratificación y la presencia de un plano de inestabilidad más profundo que el detectado con claridad en la ladera.

Figura 4.1.29: Perfil geológico de la ladera derecha de la cerrada del embalse de Yesa (perfil 3, Anexo 2). Se sitúa en el eje de la presa actual. Se observa el límite del desplazamiento registrado (línea roja superior) y otro más profundo que se intuye en el inclinómetro situado junto al estribo derecho de la presa actual.

Estos movimientos más profundos parecen ser los responsables del empuje que se intuye contra la actual presa en el estribo derecho, pudiendo ser la causa de que históricamente no se observe dilatación en las juntas entre los módulos de hormigón de la propia presa, y el origen de un leve movimiento ascendente que se observa en los primeros módulos del estribo derecho, sobre todo en el módulo 0 que por sus reducidas dimensiones, no aporta apenas peso sobre el pie de la ladera.

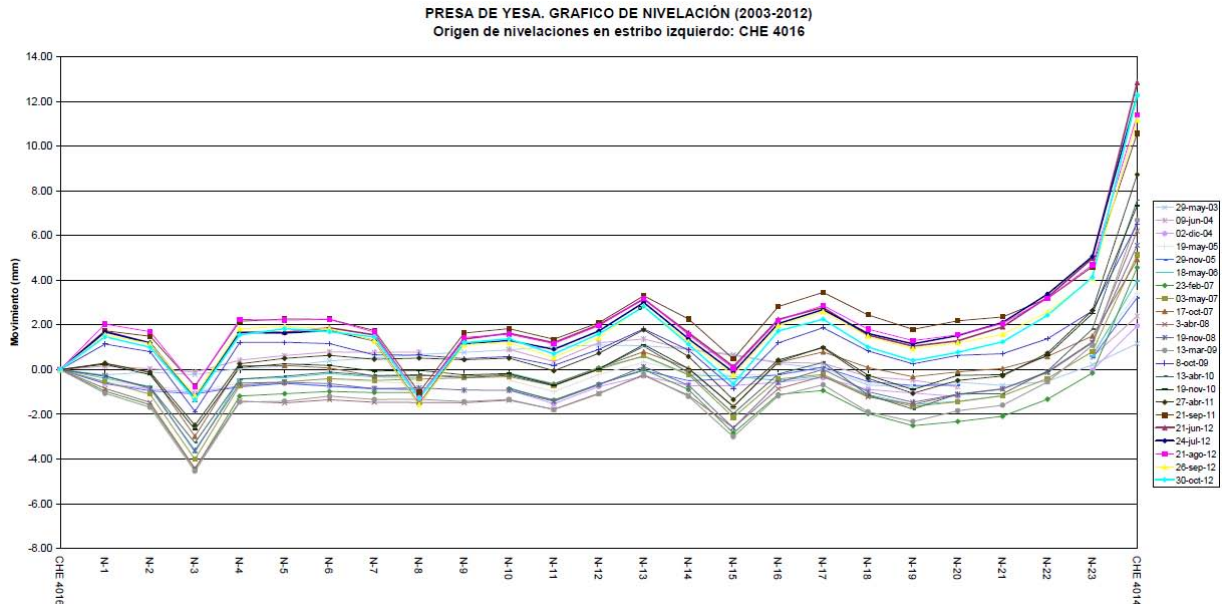
Figura 4.1.30: Lecturas de nivelación en la coronación de la presa de Yesa en el periodo 2003-2012. Se observa un levantamiento del bloque 0 (estribo derecho) de la presa, acentuado en los últimos años (Figura tomada de la Nota nº 21 de Ingeniería del Suelo: seguimiento de la margen derecha, Noviembre/2012).

Se observa como en el primer bloque de la presa, en el estribo derecho, se produce un ligero levantamiento que se ha acentuado en los últimos años. El movimiento profundo que es perceptible en los inclinómetros próximos a la presa, el cual no tiene reflejo apenas aguas arriba de la ladera, parece ser el origen de este movimiento.

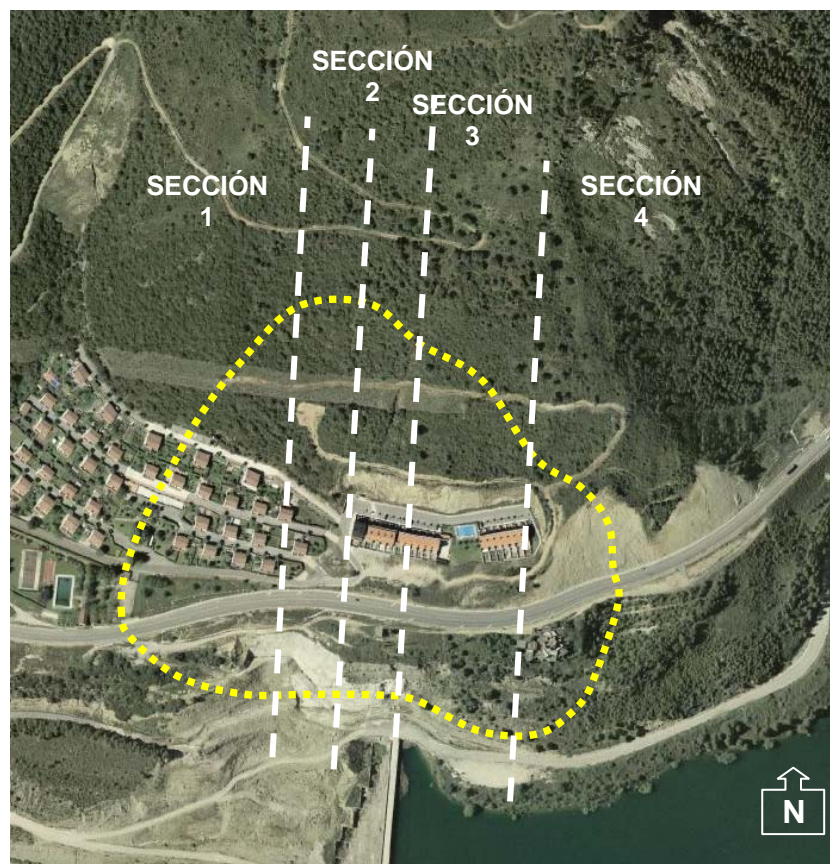
La zona de estudio corresponde a la ladera derecha de la presa, en la zona de la cerrada, donde se observa la presencia de un deslizamiento que afecta a una superficie de unas 13 hectáreas, que afecta a profundidades de hasta 60 m en los puntos más desfavorables (figura 4.2.1).

Figura 4.2.1: Ortofoto de la ladera derecha de la cerrada del embalse de Yesa, (visor IDENA Gob. de Navarra). En amarillo se muestra la zona afectada por el desplazamiento del terreno. En esta zona se ha analizado la estabilidad de la ladera mediante las 4 secciones de análisis que se muestran.

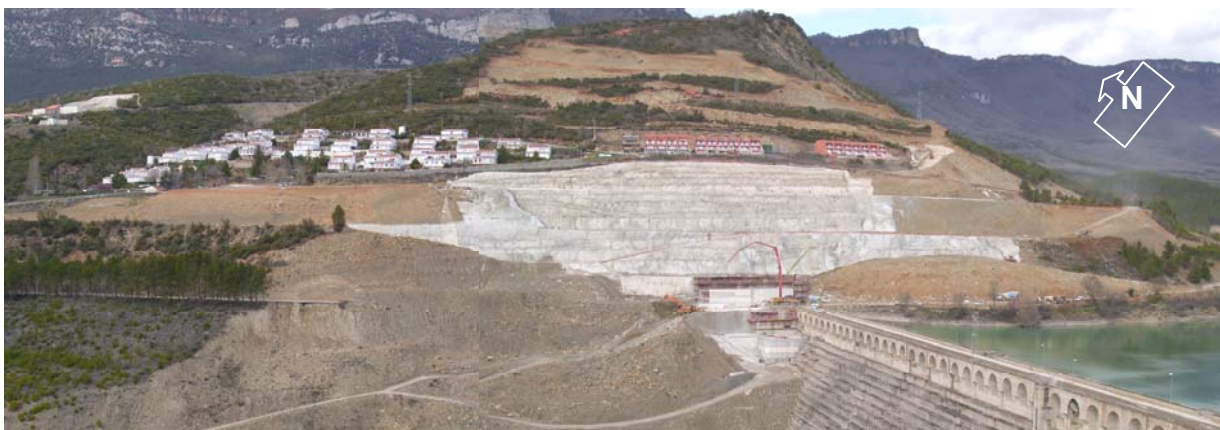
En la figura 4.2.2 se muestra una vista frontal de la ladera objeto de estudio, en la que se observa el avance de las actuaciones de estabilización del terreno que se están llevando a cabo (excavaciones en coronación y peso estabilizador al pie).

Figura 4.2.2: Vista frontal de la ladera derecha de la cerrada del embalse de Yesa en la que se han llevado a cabo los análisis de estabilidad que a continuación se exponen.

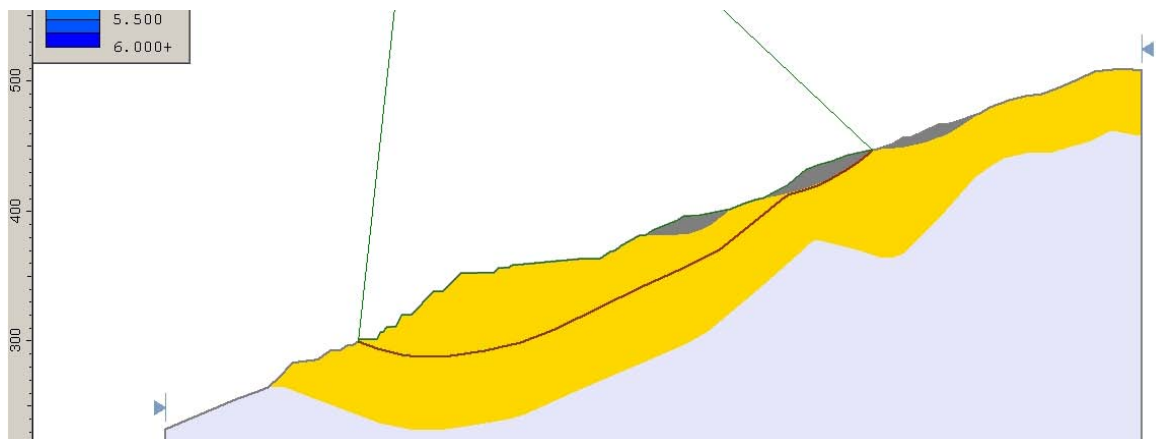
Modelo geométrico 2-1: Movimiento observado en la ladera.

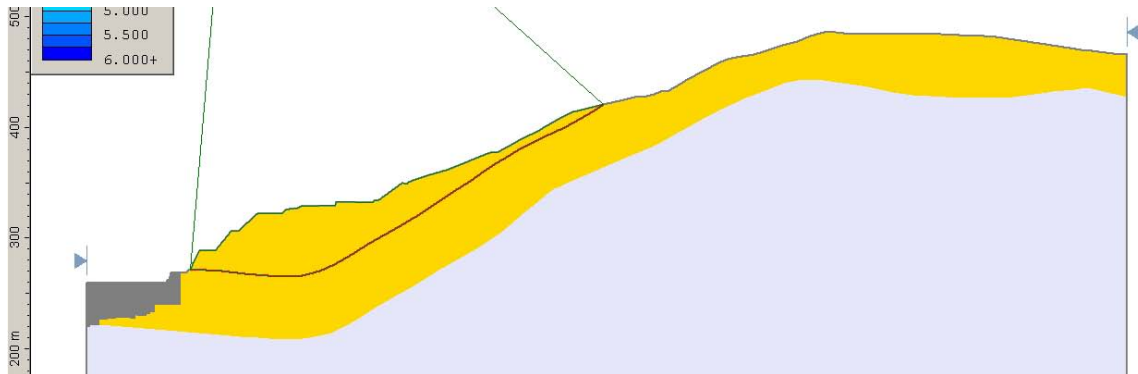
Modelo geométrico 3-1: Movimiento observado en la ladera.

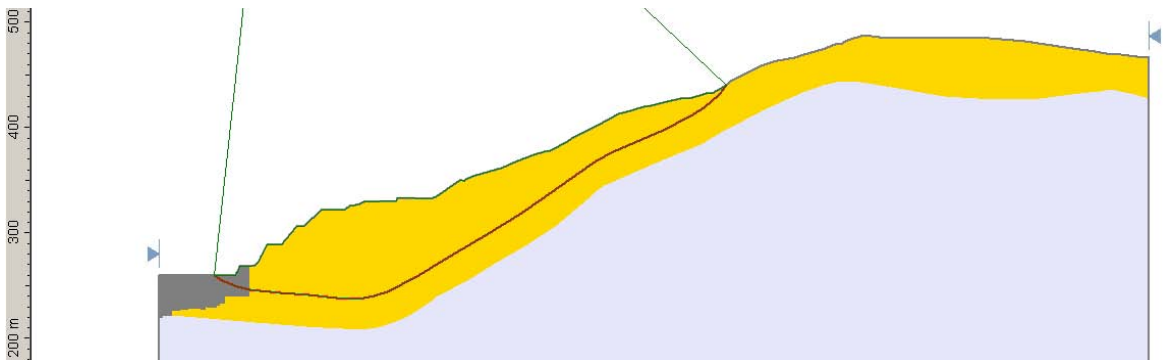
Modelo geométrico 3-2: Movimiento más profundo deducido por la instrumentación.

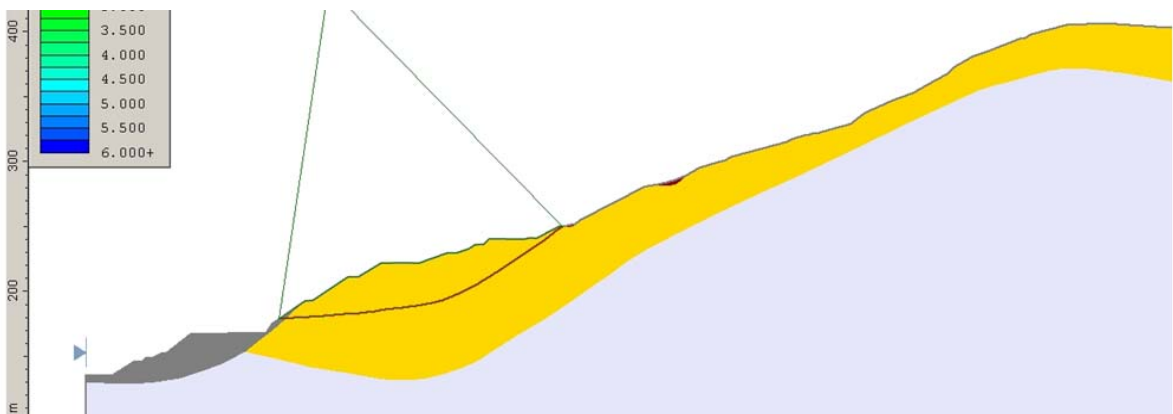
Modelo geométrico 4-1: Desplazamiento observado en la ladera.

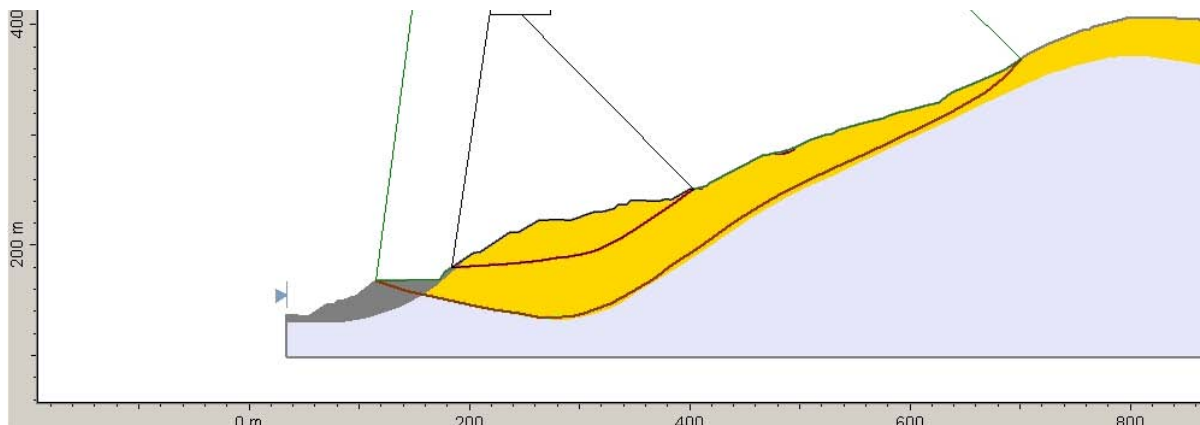
Modelo geométrico 4-2: Movimiento más profundo deducido por la instrumentación.

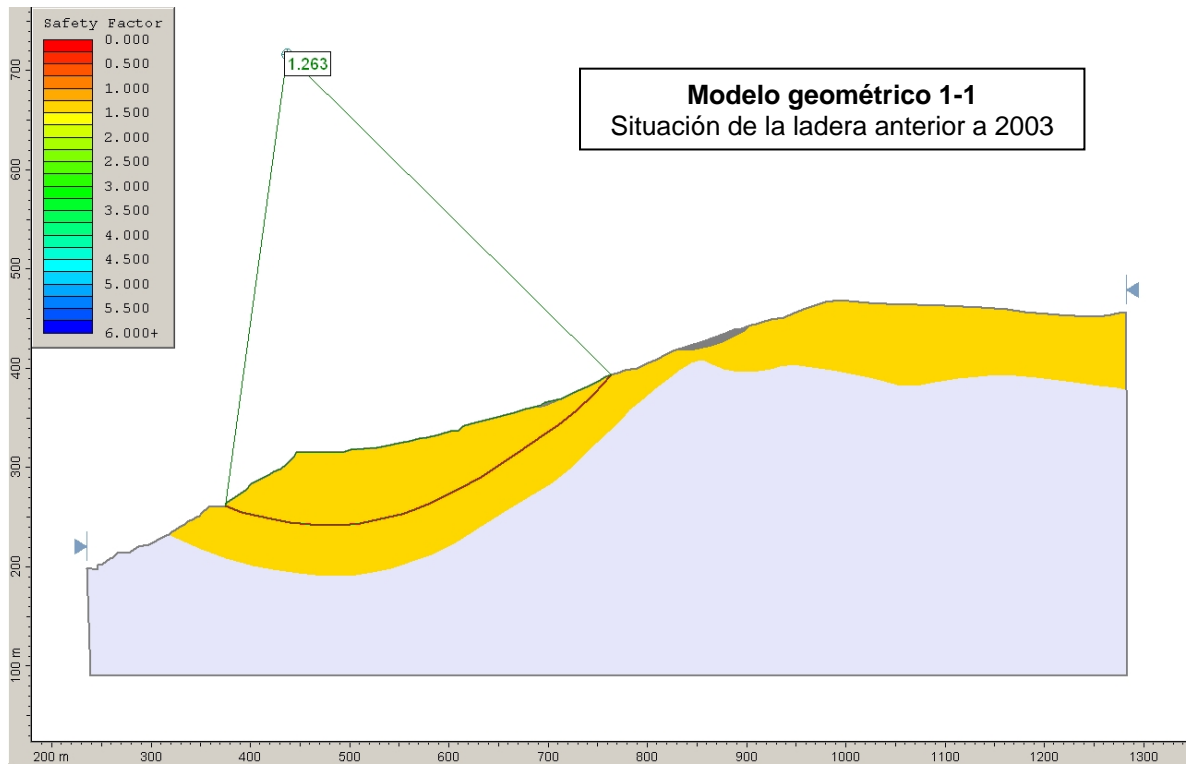
Figura 4.2.3: Situación de la ladera anterior a 2003. Ladera intacta antes de las excavaciones para la cimentación de la nueva presa. F.S.= 1.26 para el movimiento ahora observado en el terreno, del que no se tenían evidencias entonces.

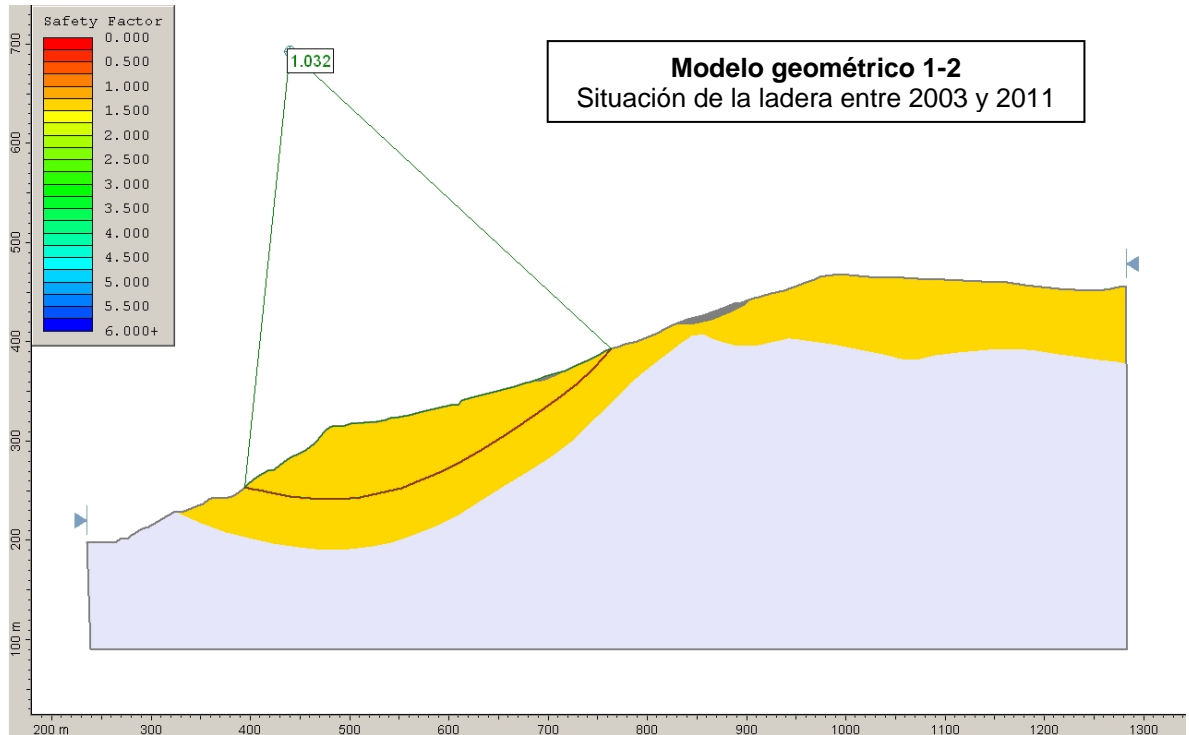
Figura 4.2.4: Situación de la ladera entre 2003 y 2011. Ladera tras las excavaciones para la cimentación de la nueva presa y anterior al recinto retaluzado. F.S.= 1.03. A pesar de que la ladera debía encontrarse en una situación de equilibrio estricto, no se manifestaron evidencias del proceso de inestabilidad recientemente detectado.

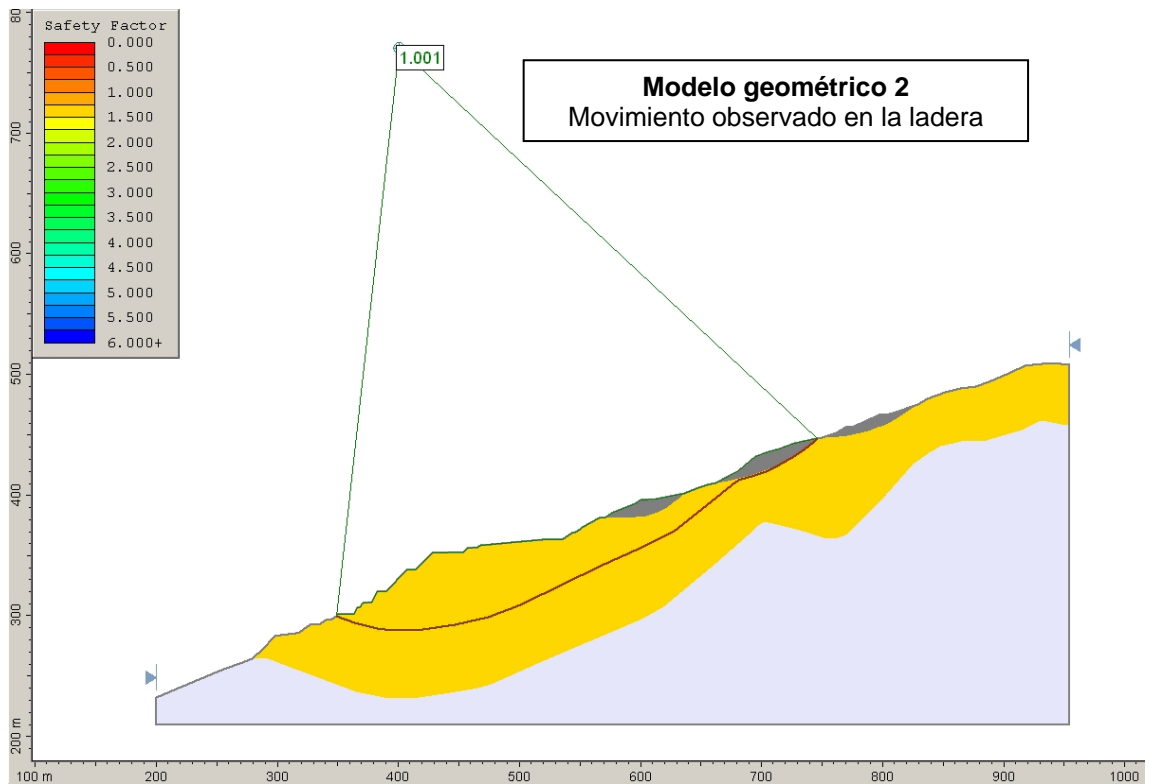
Figura 4.2.11: Situación de la ladera actual (2013). F.S.= 1.00 (Equilibrio límite). Deslizamiento observado en campo y detectado con la instrumentación. Modelo geológico adaptado a los últimos reconocimientos de campo.

En los análisis de estabilidad del **Modelo Geométrico 2**, para alcanzar la condición de equilibrio límite (back análisis), con la geometría actual de la ladera, se requieren unos parámetros geomecánicos muy conservadores, idénticos a los del perfil 1 y 3 ($C=0$, $\phi=18^\circ$) y una saturación del flysch del 12% ($R_u=0.06$). Estos parámetros son propios de materiales en condiciones residuales, es decir, en los que ya se ha generado con anterioridad una superficie de inestabilidad. La presencia de agua no se observa en el interior del terreno en las investigaciones realizadas (sondeos), ni se observan rezumes o surgencias en el pie de la ladera. Sin embargo esta condición es posible que se dé en el plano de deslizamiento, donde con muy escasa presencia de agua puede darse una importante presión intersticial.

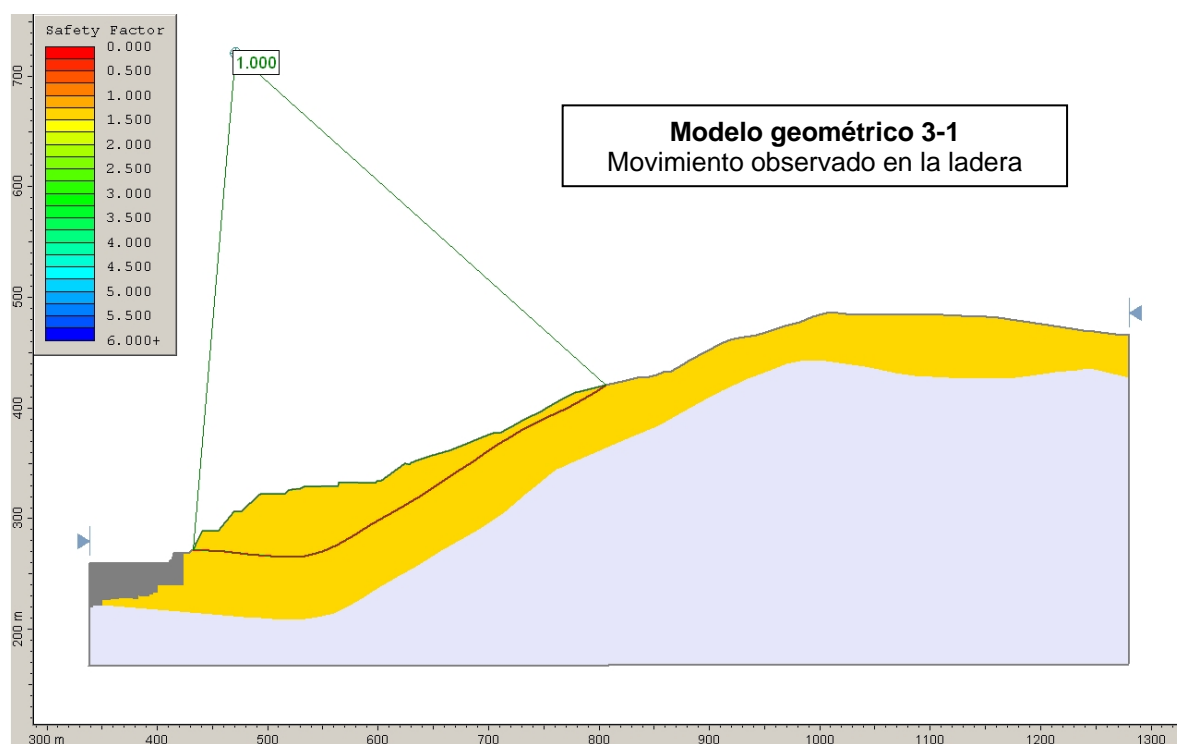
Figura 4.2.17: Situación de la ladera actual (2013). F.S.= 1.00 (Equilibrio límite). Deslizamiento observado en campo y detectado con la instrumentación. Modelo geológico adaptado a los últimos reconocimientos de campo.

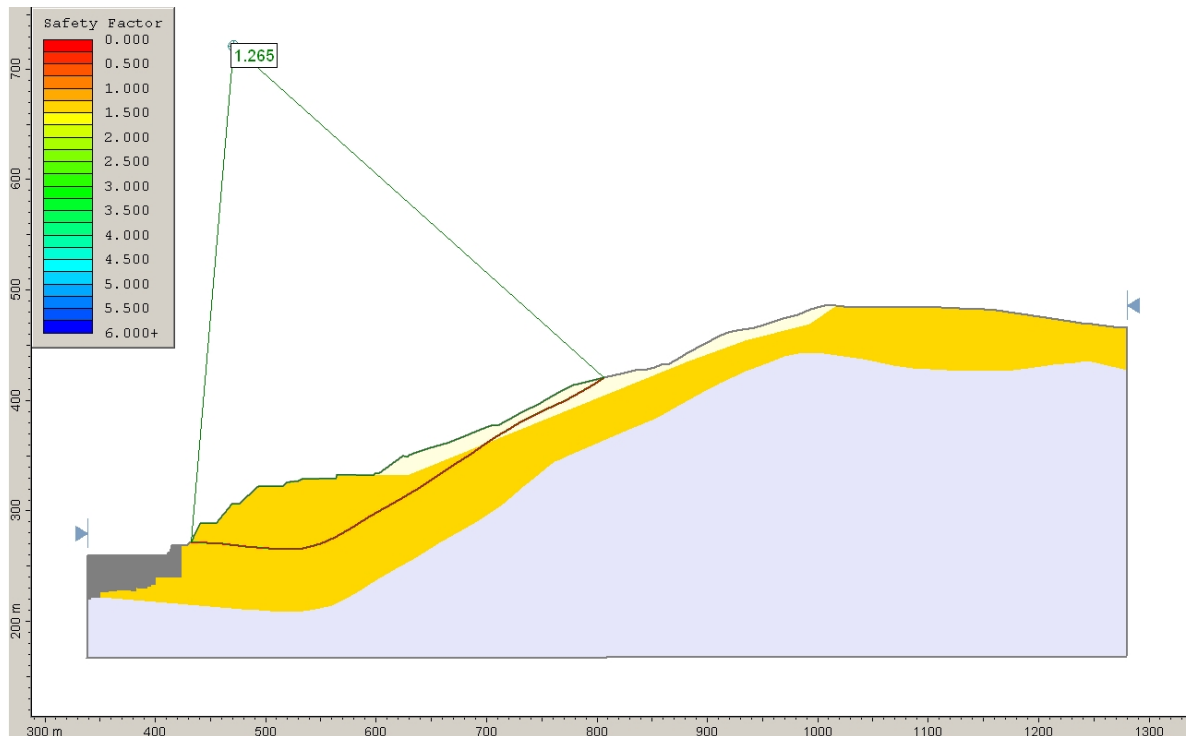
Figura 4.2.18: Situación de estabilidad tras la excavación inicialmente propuesta en la parte superior de la ladera. Se produce un incremento notable de la estabilidad alcanzando un factor de seguridad F.S.= 1.27. Movimiento del terreno observado en la actualidad.

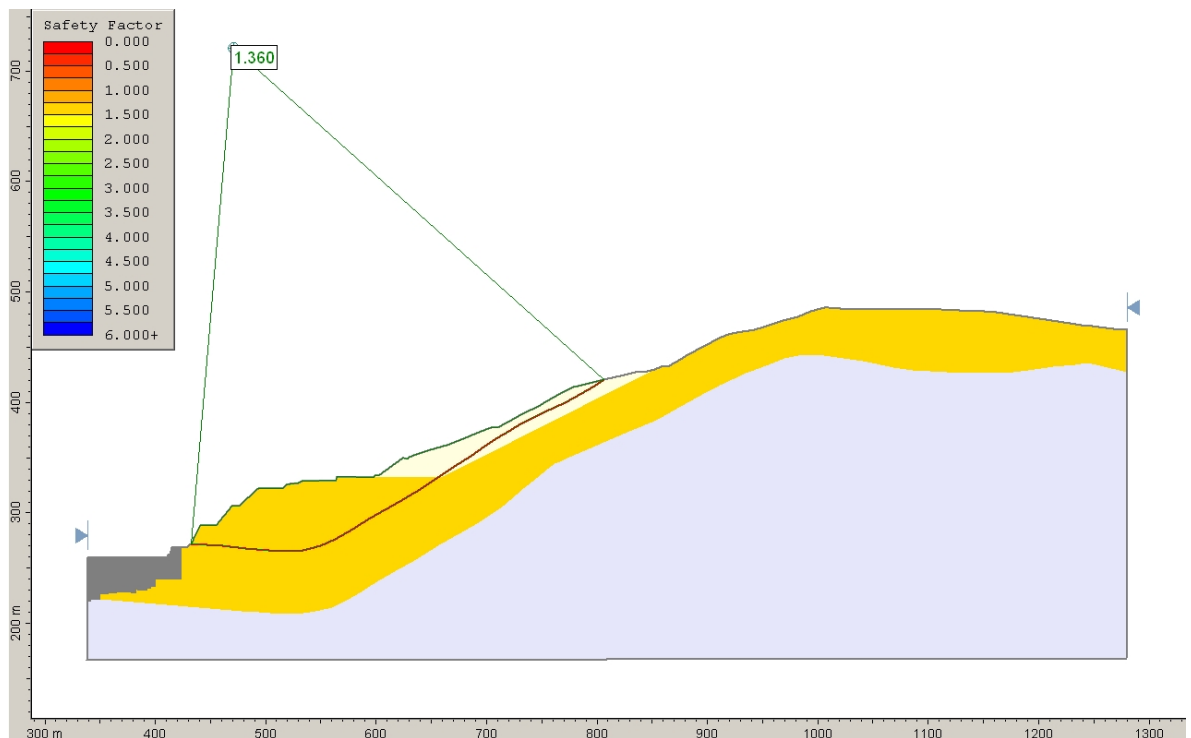
Figura 4.2.19: Excavación optimizada, eliminando por completo la parte superior de la masa inestable y dejando una configuración cinemáticamente estable en la ladera. F.S.= 1.36. Movimiento del terreno observado en la actualidad.

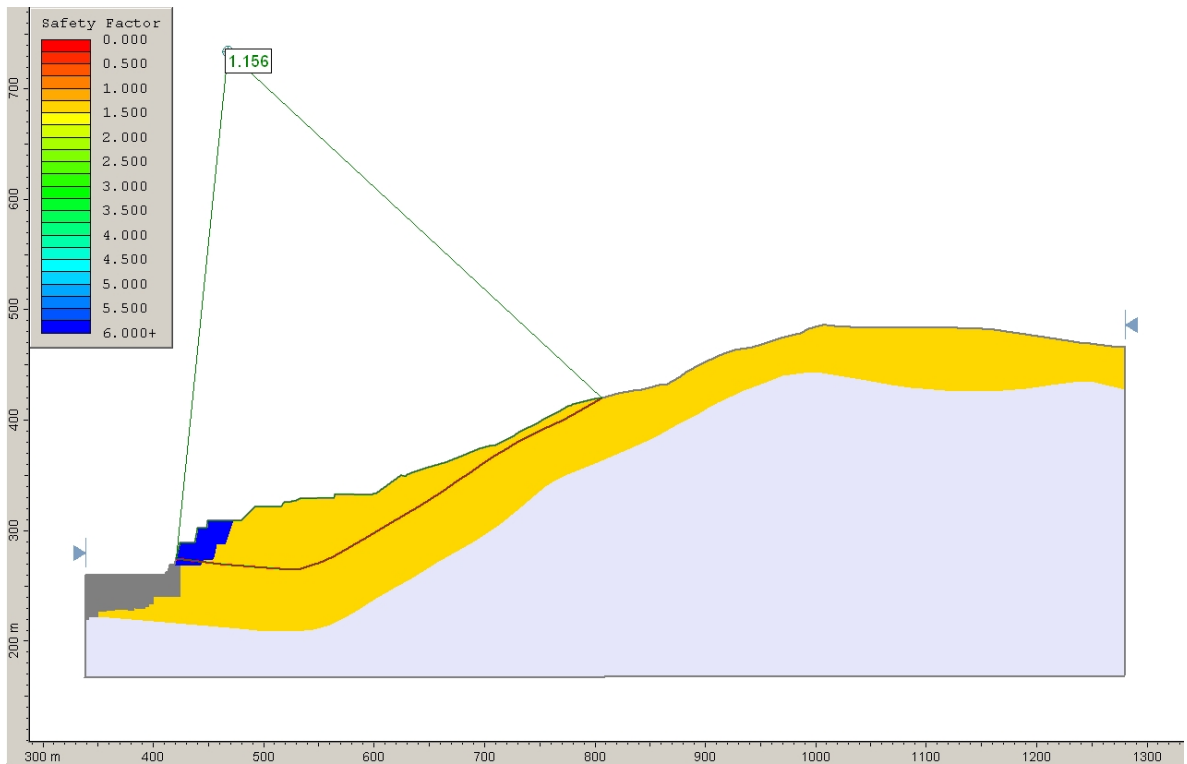
Figura 4.2.20: Aplicación de un peso estabilizador al pie de la masa inestable. El factor de seguridad se incrementa de forma apreciable con esta medida (F.S.= 1.16). Movimiento del terreno observado en la actualidad.

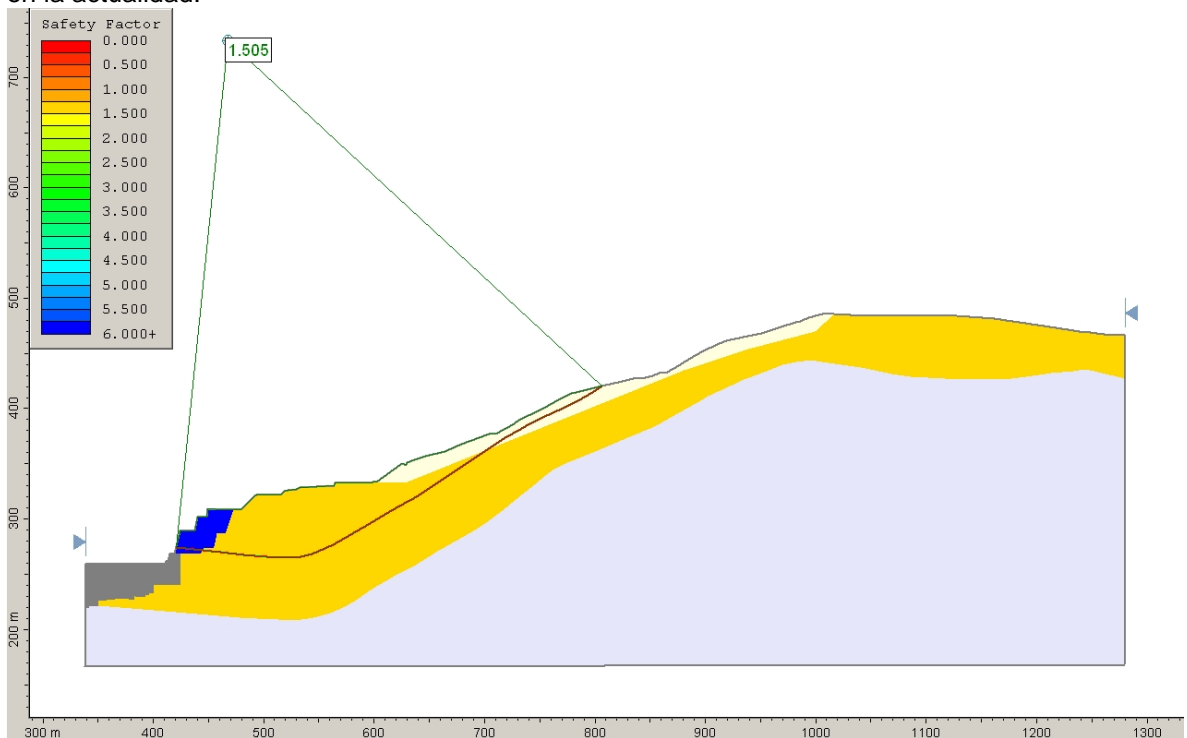
Figura 4.2.21: Combinación de actuaciones de redistribución de masas: aplicación de un peso estabilizador al pie de la masa inestable y excavación prevista en la ladera. F.S.= 1.51. Esta actuación se puede hacer aún más efectiva si se optimiza la excavación, como en la figura 4.2.13, alcanzándose en ese caso un F.S.= 1.60.

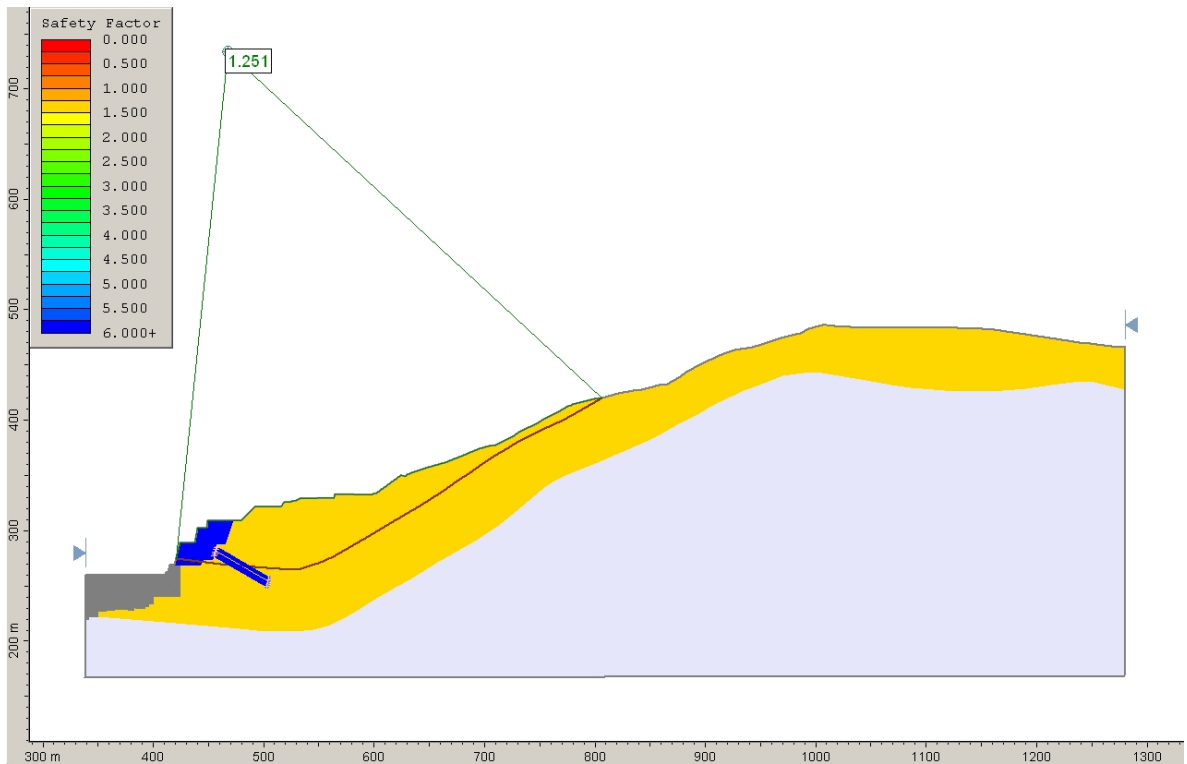
Figura 4.2.22: Aplicación de un peso estabilizador al pie de la masa inestable y anclajes al terreno que aportan a una tensión de 500 t por metro lineal. F.S.= 1.25. Puede verse como la contribución de los anclajes a la estabilidad es muy inferior al movimiento de tierras que se analiza en la figura 4.2.15.

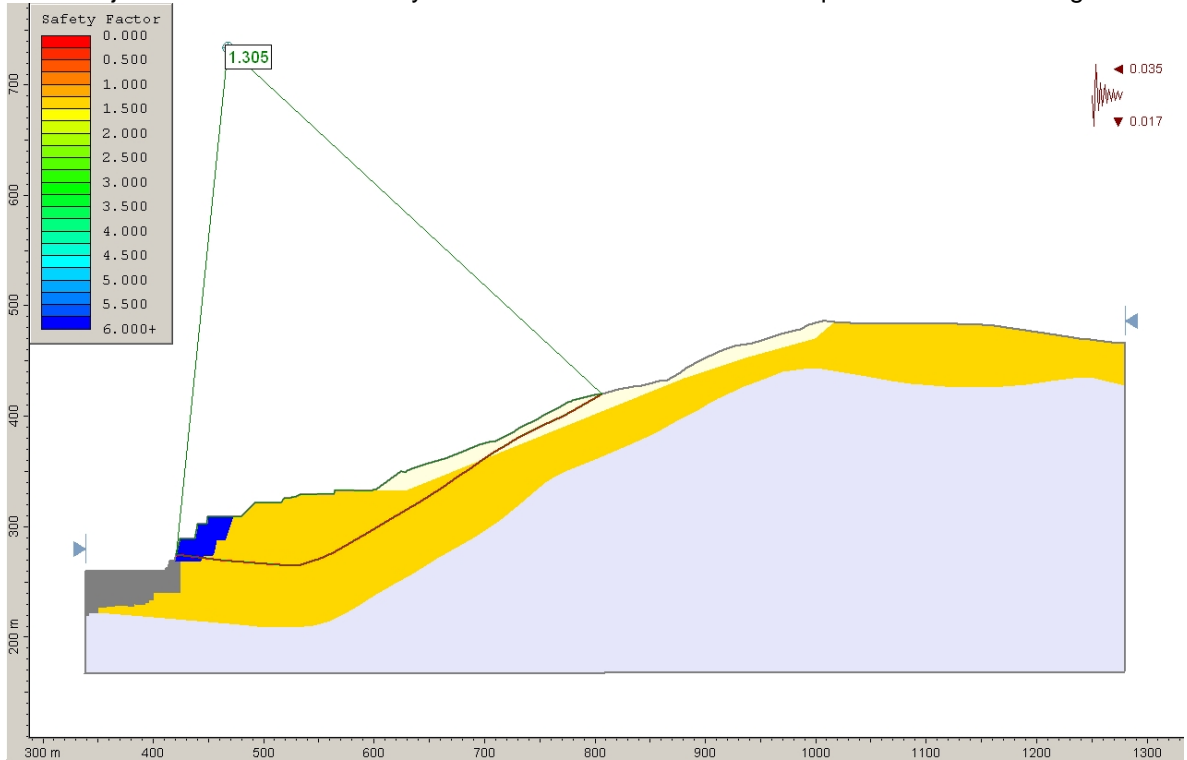
Figura 4.2.23: Combinación de actuaciones de redistribución de masas (aplicación de un peso estabilizador al pie de la masa inestable y excavación prevista en la ladera). Simulación de un sismo de proyecto (periodo de retorno 1.000 años, 0.07g) y saturación parcial de la ladera. F.S.= 1.31.

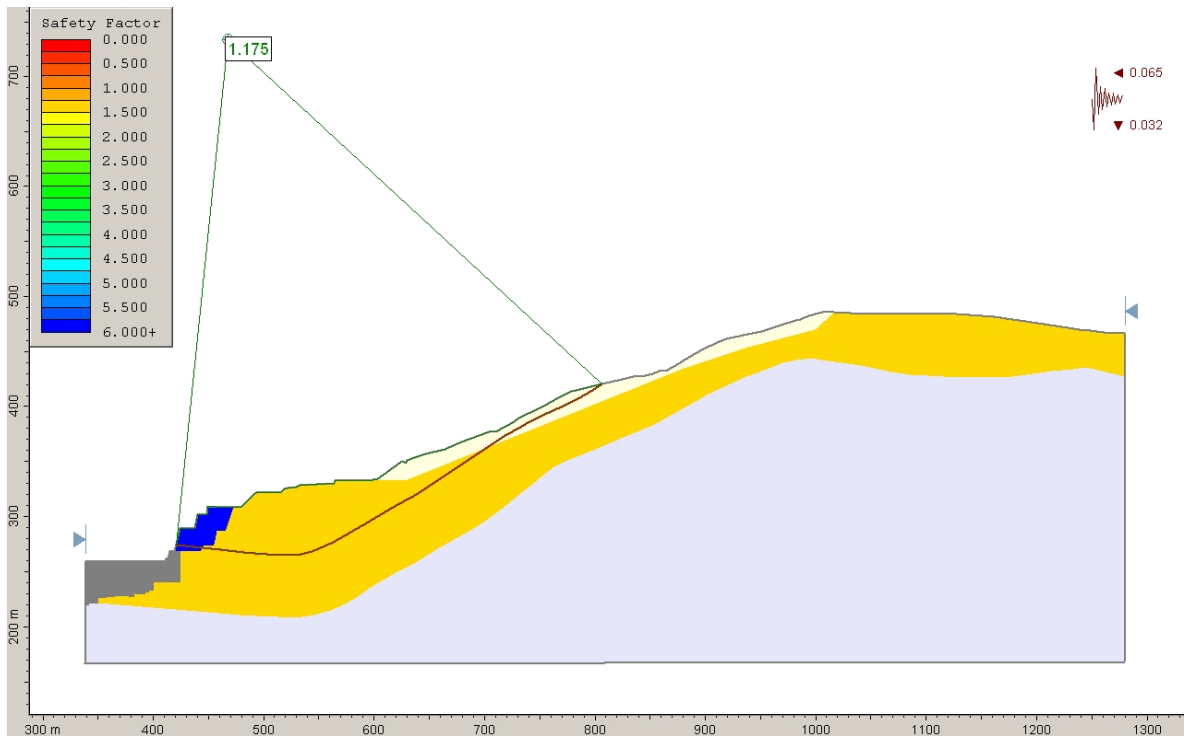
Figura 4.2.24: Combinación de actuaciones de redistribución de masas (aplicación de un peso estabilizador al pie de la masa inestable y excavación prevista en la ladera). Simulación de un sismo extremo (periodo de retorno 5.000 años, 0.13g) y saturación parcial de la ladera. F.S.= 1.18.

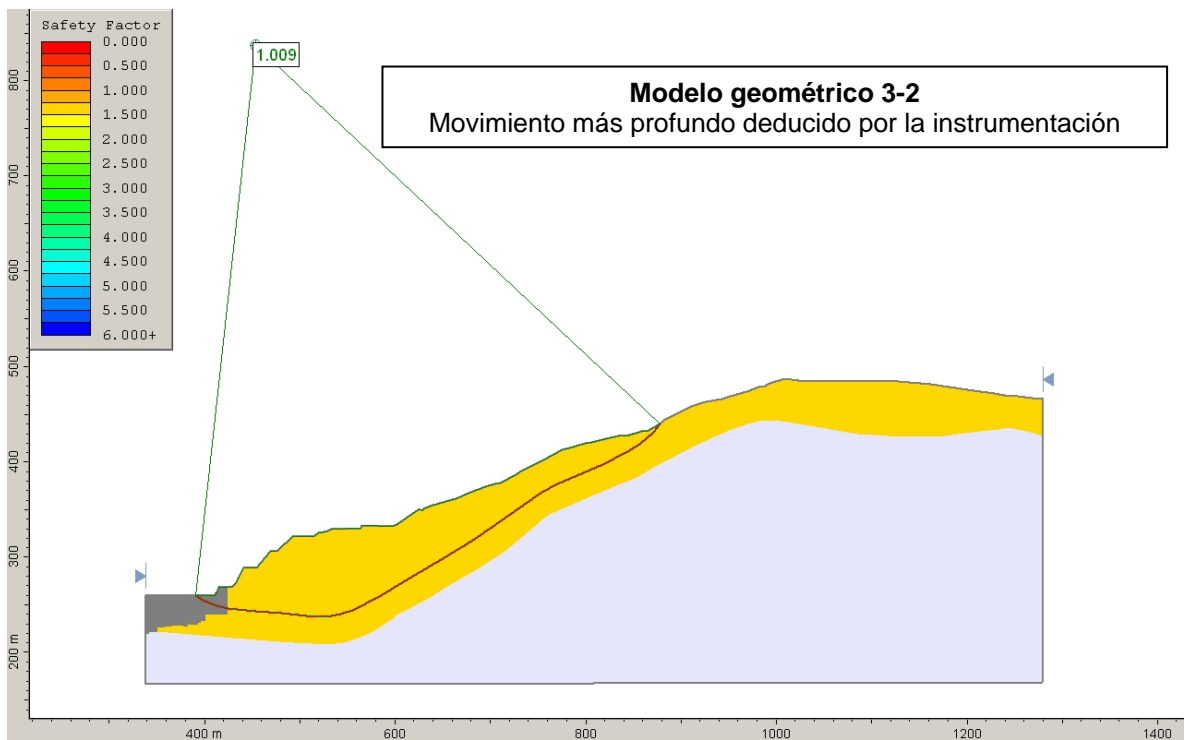
Figura 4.2.25: Situación de la ladera actual (2013). F.S.= 1.01. Movimiento del terreno más profundo detectado con los inclinómetros situados junto a la coronación de la presa actual, pero no constatado con observaciones de campo.

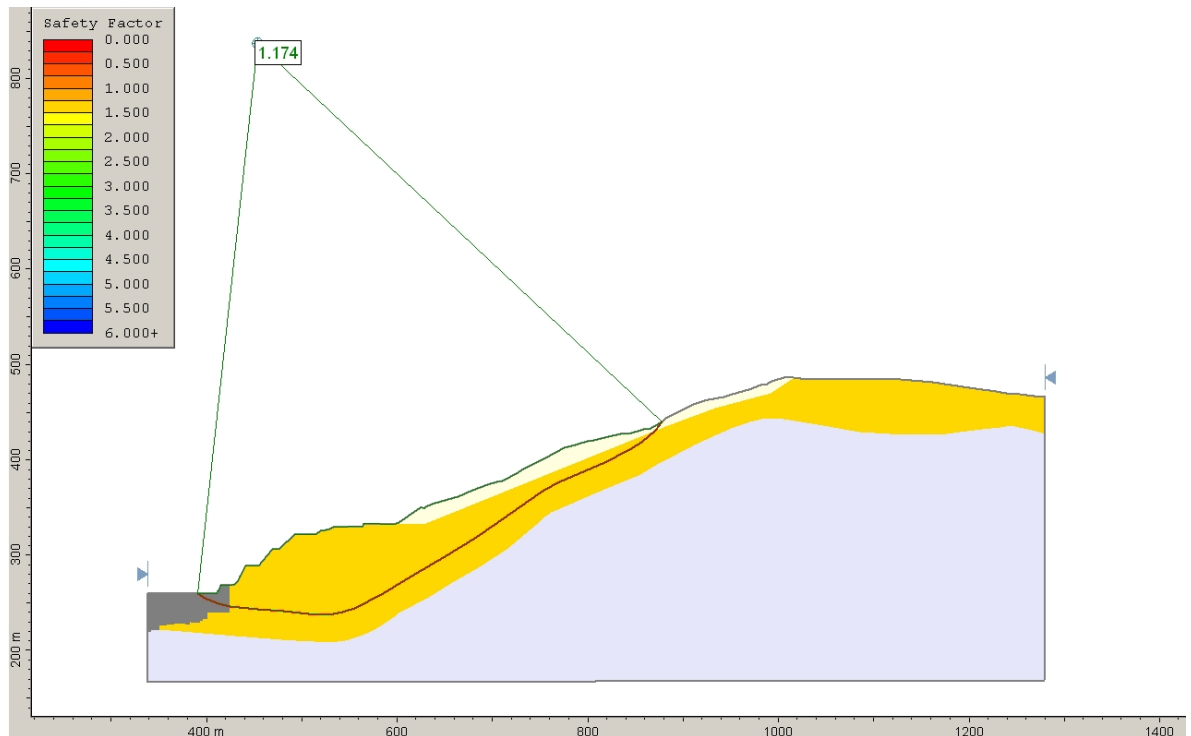
Figura 4.2.26: Situación tras la excavación propuesta en la ladera. F.S.= 1.17. Movimiento del terreno más profundo detectado con los inclinómetros situados junto a la coronación de la presa actual.

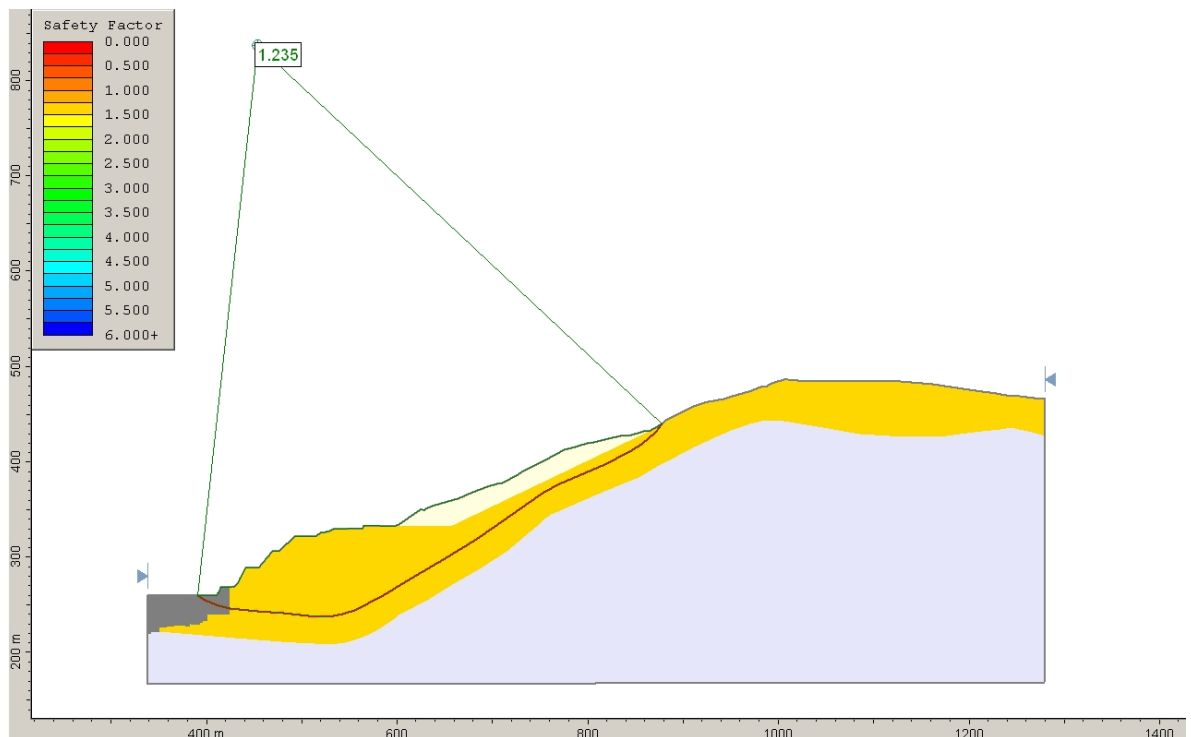
Figura 4.2.27: Excavación optimizada eliminando por completo la parte superior de la masa inestable estudiada y dejando una configuración cinemáticamente estable en la ladera (caso de la figura 4.2.13). F.S.= 1.24. Movimiento del terreno más profundo detectado con los inclinómetros situados junto a la coronación de la presa actual.

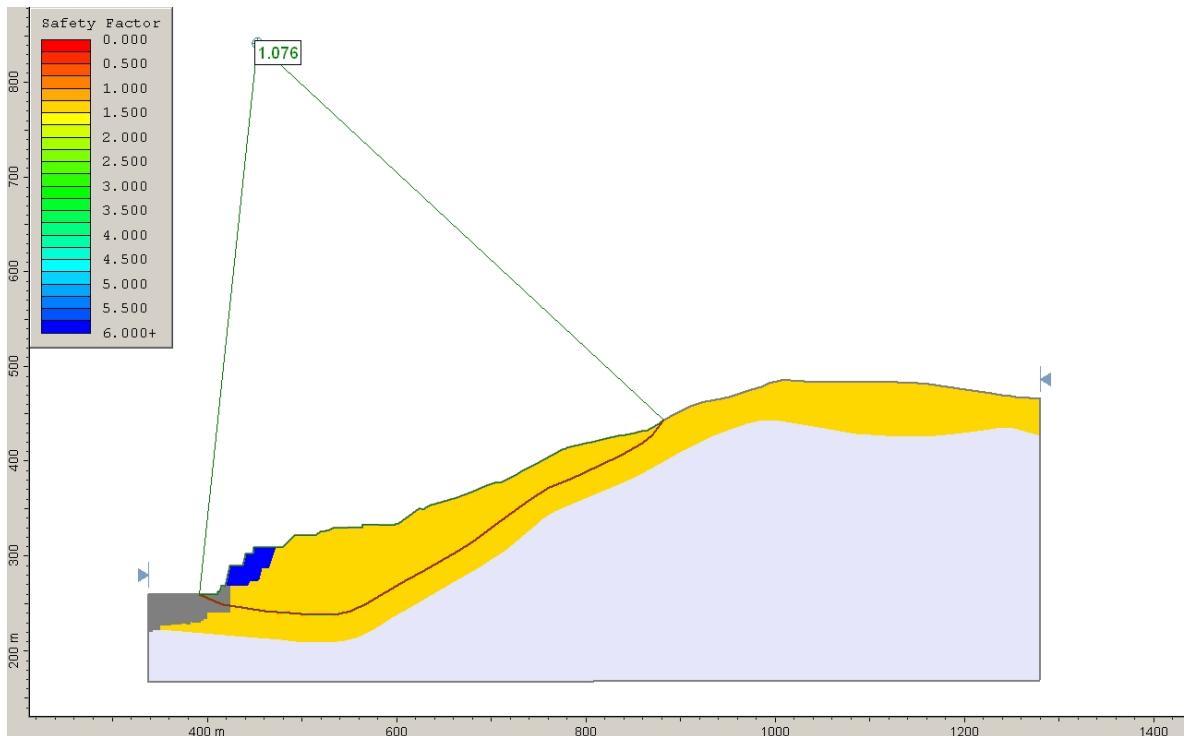
Figura 4.2.28: Situación tras la aplicación de una masa estabilizadora al pie de la ladera. F.S.= 1.08. En este caso el peso estabilizador tiene un efecto menor por la proporción de volúmenes. Movimiento del terreno más profundo detectado con los inclinómetros situados junto a la presa actual.

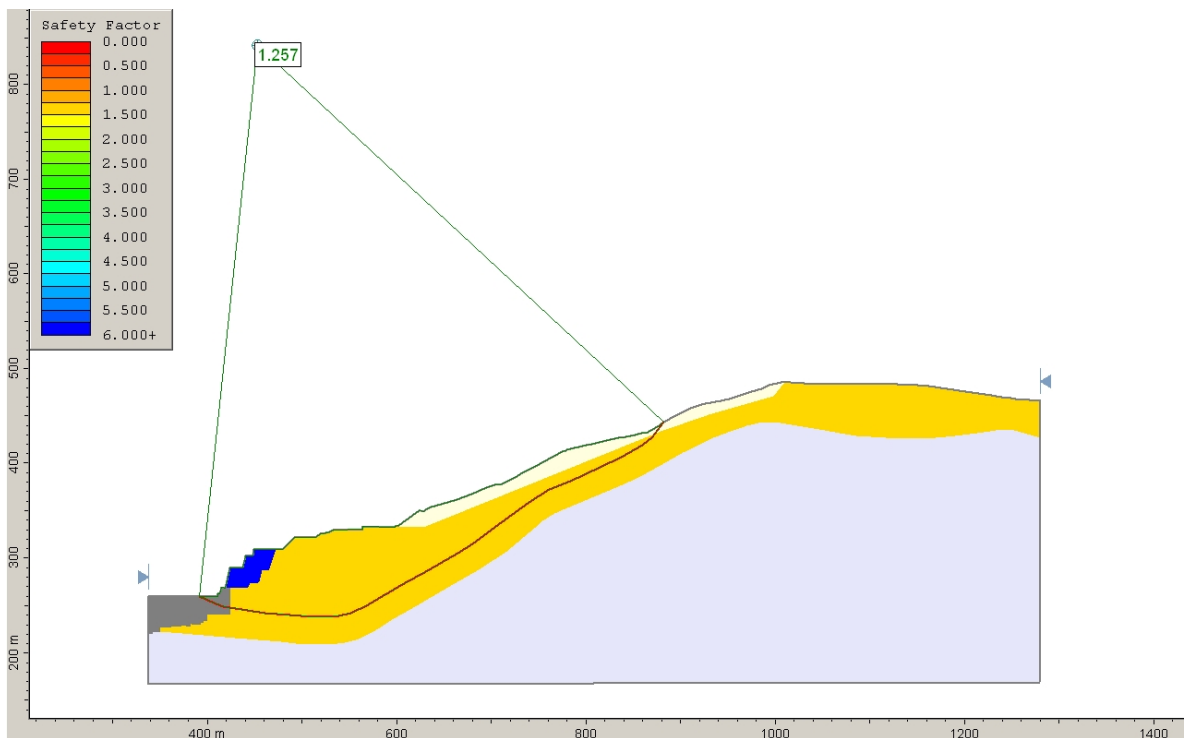
Figura 4.2.29: Situación tras la aplicación de una masa estabilizadora al pie de la ladera y excavación prevista en la parte superior de la ladera. F.S.= 1.26. Movimiento del terreno más profundo detectado con los inclinómetros situados junto a la coronación de la presa actual.

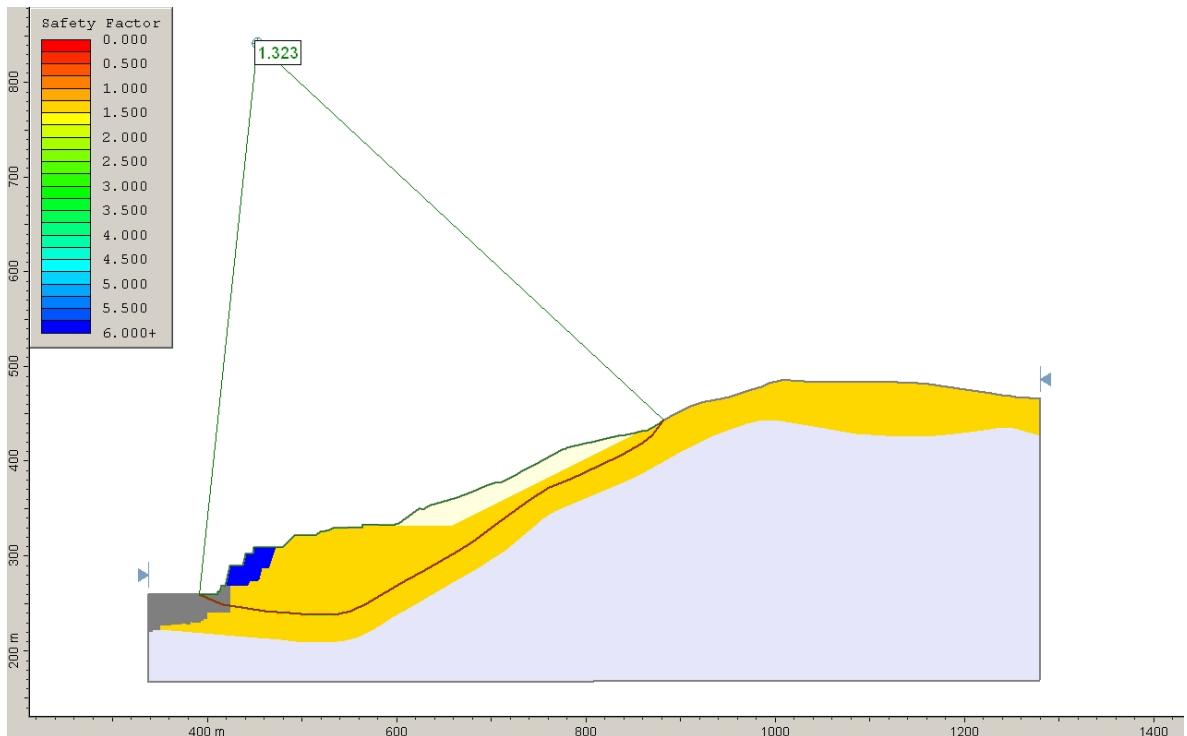
Figura 4.2.30: Situación tras la aplicación de una masa estabilizadora al pie de la ladera y excavación optimizada en la parte superior de la ladera. F.S.= 1.32. Movimiento del terreno más profundo detectado con los inclinómetros situados junto a la coronación de la presa actual.
