EVALUACIÓN DE LAS CONDICIONES DE ESTABILIDAD DE LA LADERA DERECHA EN LA CERRADA DEL EMBALSE DE YESA

En el presente informe técnico se presenta el resultado de los trabajos realizados para la evaluación de las condiciones de estabilidad de la ladera derecha en la cerrada del Embalse de Yesa, realizado por encargo de la Confederación Hidrográfica del Ebro.

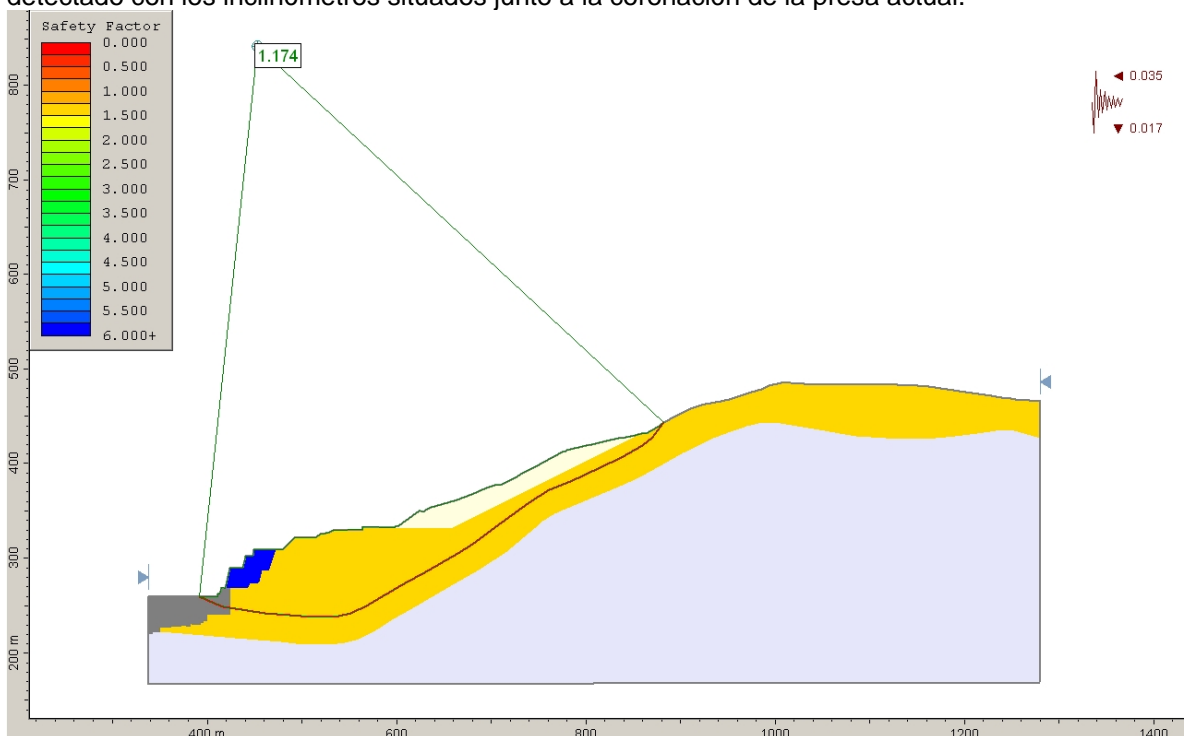
Figura 4.2.31: Combinación de actuaciones de redistribución de masas (aplicación de un peso estabilizador al pie de la masa inestable y excavación prevista en la ladera) en el caso del movimiento profundo. Simulación de un sismo de proyecto (periodo de retorno 1.000 años, 0.07g) y saturación parcial de la ladera. F.S.= 1.17.

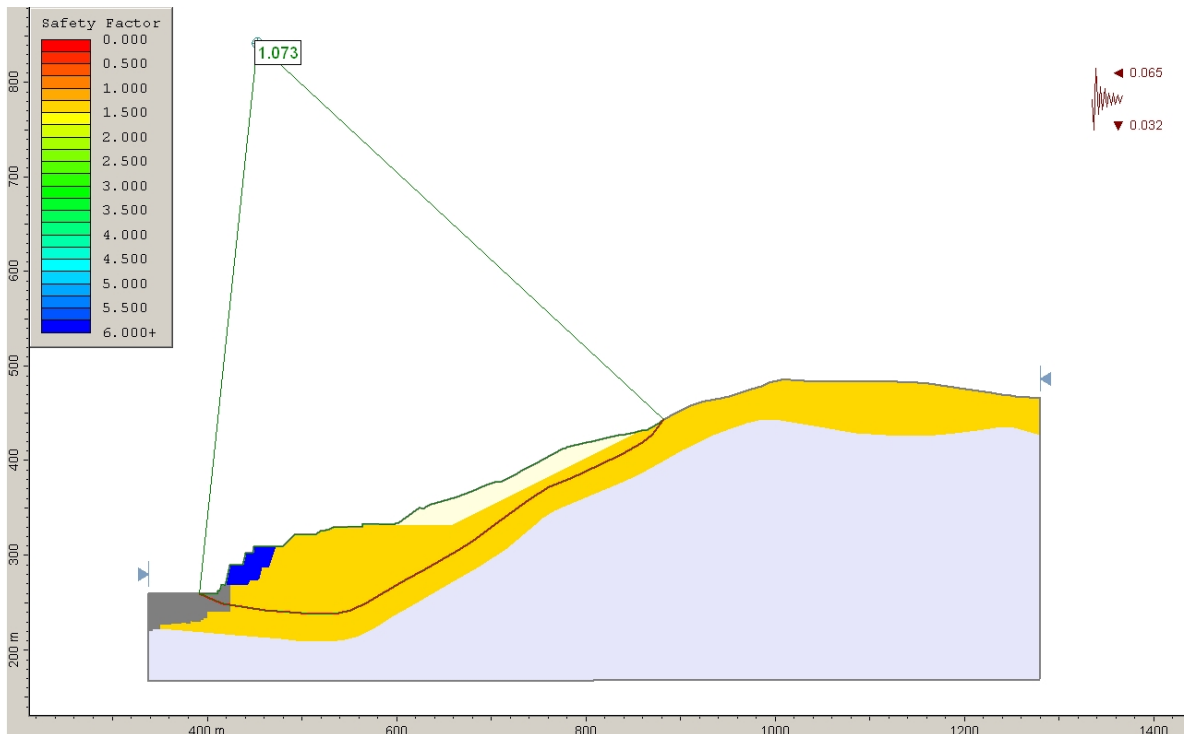
Figura 4.2.32: Combinación de actuaciones de redistribución de masas (aplicación de un peso estabilizador al pie de la masa inestable y excavación prevista en la ladera) en el caso del movimiento profundo. Simulación de un sismo extremo (periodo de retorno 5.000 años, 0.13g) y saturación parcial de la ladera. F.S.= 1.07.

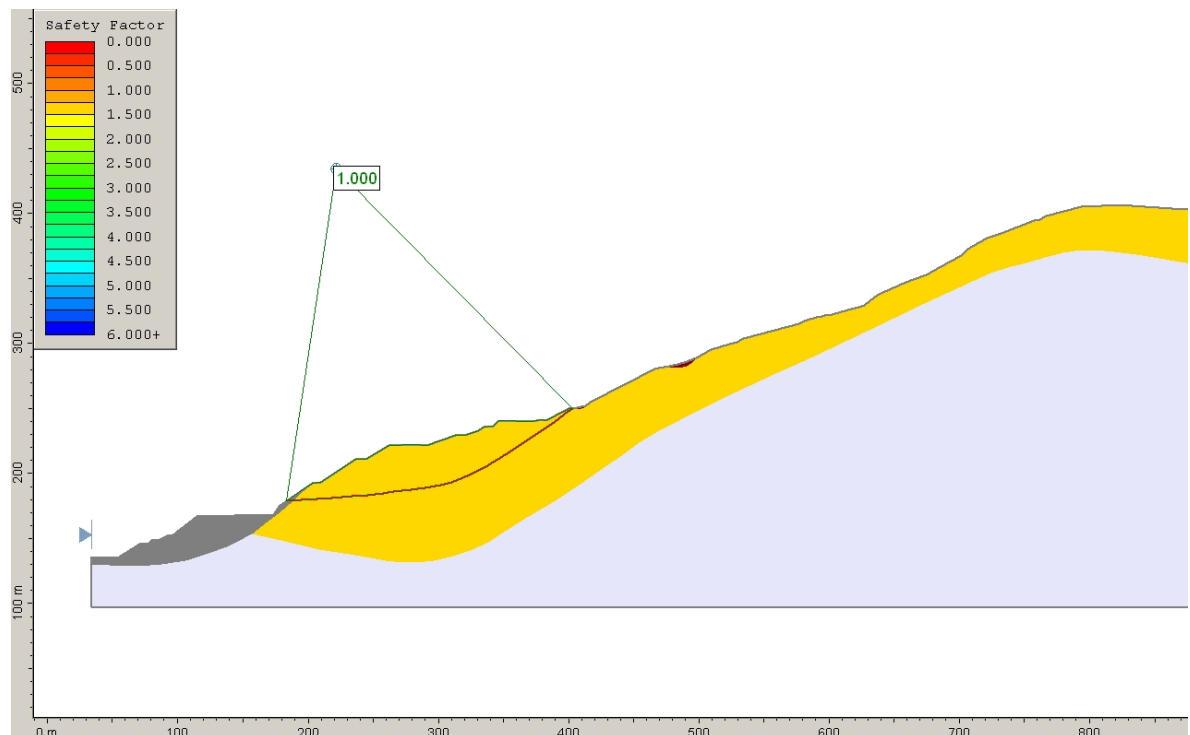
Figura 4.2.33: Situación de la ladera actual (2013). $F.S.= 1.00$ (Equilibrio límite). Movimiento del terreno observado en campo y detectado con la instrumentación. Modelo geológico adaptado a los últimos reconocimientos de campo.

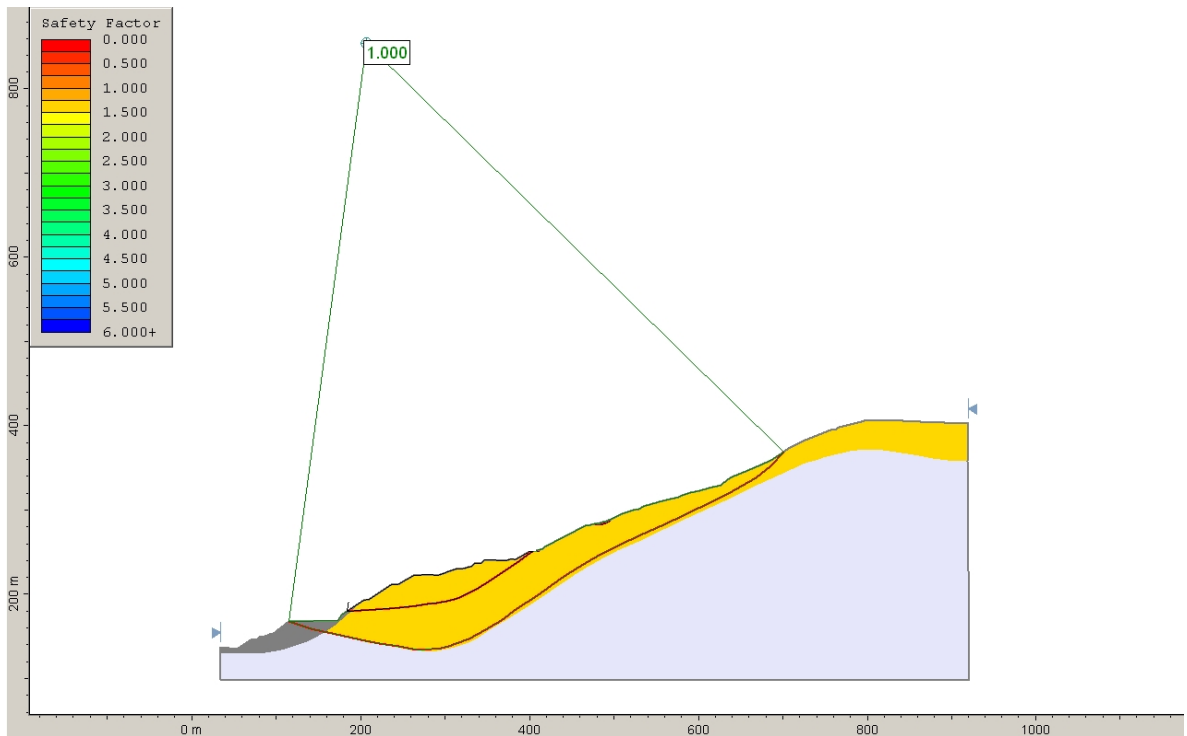
Figura 4.2.34: Situación de la ladera actual (2013). F.S.= 1.00. Movimiento del terreno más profundo detectado con los inclinómetros situados junto a la coronación de la presa actual, pero no constatado con observaciones de campo.

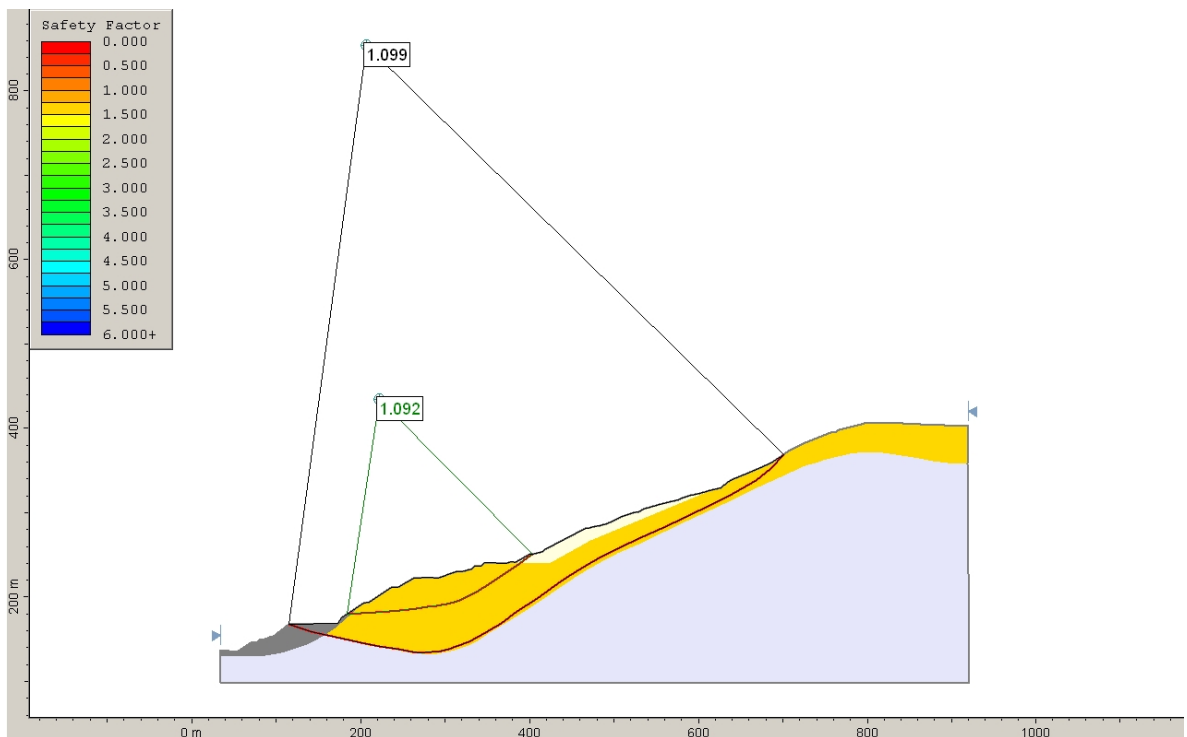
Figura 4.2.35: Situación de la ladera una vez se lleve a cabo el retaluzado de la parte superior de la ladera, optimizado según la estructura del macizo rocoso. F.S.= 1.09-1.10.

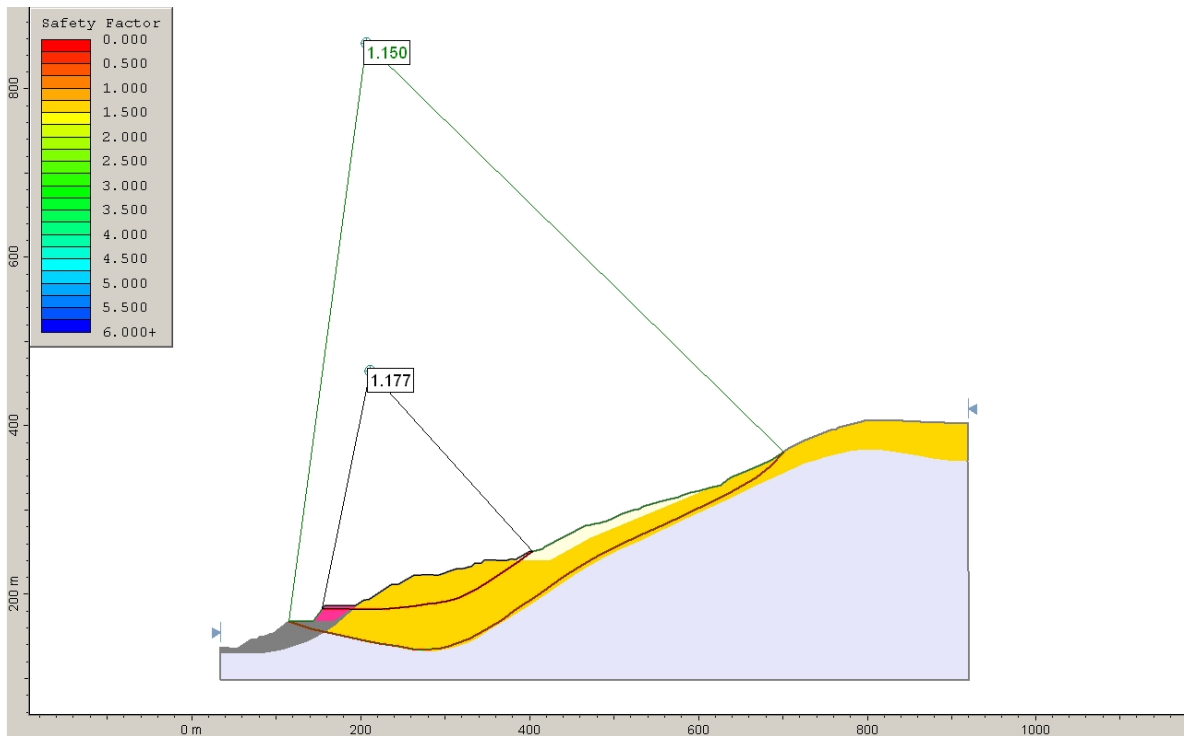
Figura 4.2.36: Situación de la ladera una vez se lleve a cabo el retaluzado de la parte superior de la ladera, optimizado según la estructura del macizo rocoso, y la adición de un tacón de tierras al pie. F.S.= 1.15-1.18.

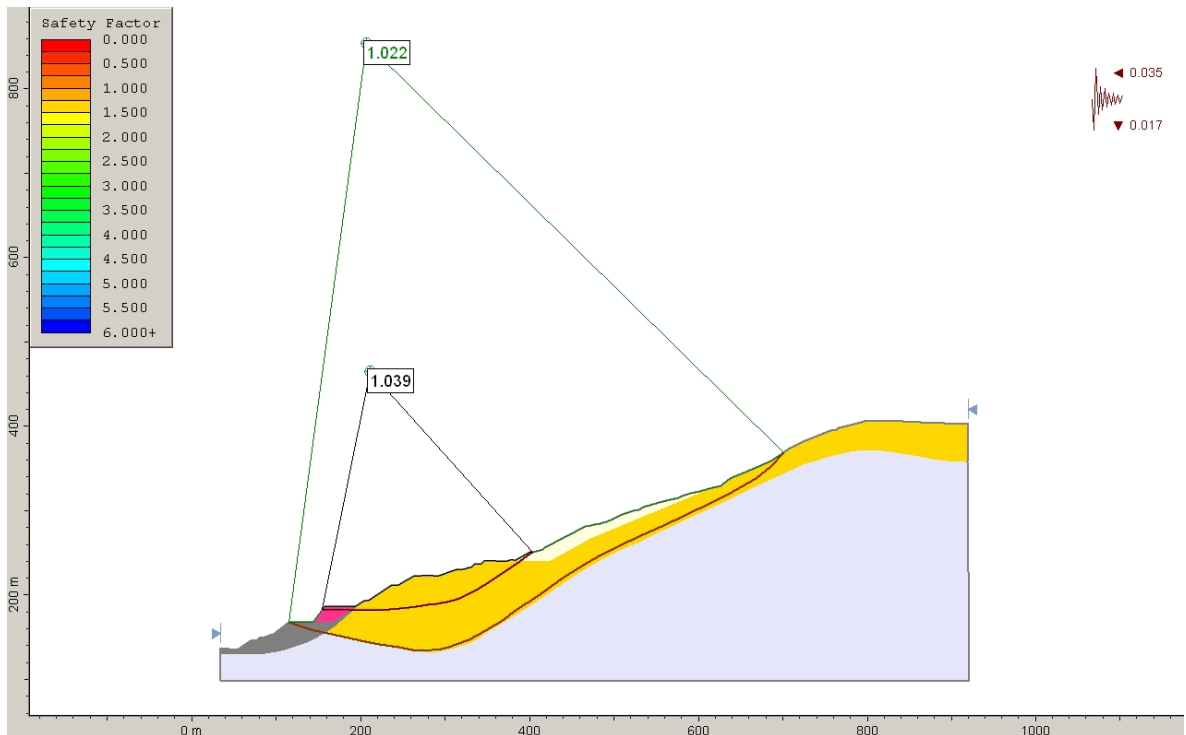
Figura 4.2.37: Situación de la ladera una vez se lleve a cabo el retaluzado de la parte superior de la ladera, optimizado según la estructura del macizo rocoso, y la adición de un tacón de tierras al pie. Simulación del sismo de Proyecto (T=1.000 años) F.S.= 1.02-1.04.

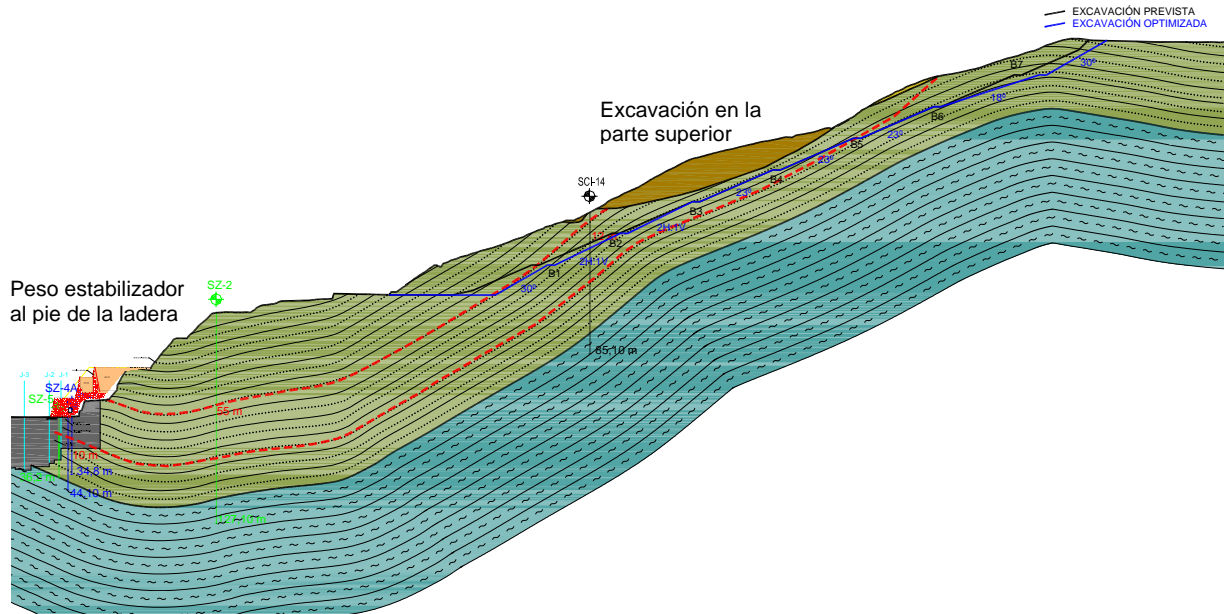
Figura 4.4.1: Corte geológico de la ladera derecha centrado en el eje de la presa actual en el que se muestra el alcance de las actuaciones que se están llevando a cabo para la estabilización definitiva de la ladera: excavación de materiales en la parte superior de la ladera y aplicación de una masa estabilizadora al pie.

La eficacia de dichas actuaciones se está poniendo de manifiesto durante el avance de los trabajos, puesto que la velocidad máxima de desplazamiento en superficie que se registró en febrero de 2013 (40 mm/semana), se redujo a 1 mm/semana a finales del mes de abril, para detenerse por completo en mayo de 2013. La ladera está, por lo tanto, muy próxima a su estabilización definitiva, a pesar de que las actuaciones no están aún en una fase avanzada. Cuando finalicen los trabajos que están en marcha se logrará, con total seguridad, la estabilización final.

De los análisis de estabilidad realizados se deduce que la excavación prevista en la parte superior de la ladera puede optimizarse, aumentando la excavación en el entorno inmediato de las urbanizaciones, y dejando un talud compatible con la estructura del macizo rocoso en la zona desde el punto de vista cinemático (figura 4.4.1).
